NÁZOV ZÁKAZKY:	
Sanácia zosuvu na D1 Fričovce - Chminianska Nová Ves pre SSÚD 10

ČASŤ D. Písomnosti a výkresy objektov	VYPRACOVANÉ Ing. L. Hozza TECHNICKÁ KONTROLA: Ing. J. Antol ZODPOVEDNÝ PROJEKTANT: Ing. L. Hozza
OBJEKT: SO 03 Erázna ryha náspového telesa za krajnicou pri traťostanici pri objekte D1 405 (km 385,5 vpravo)	STUPEŇ PD: 1 DÁTUM: 3/2024 MIERKA: 1: 50, 1:200 POČET A4: 6x PRÍLOHA: 3
NÁZOV VÝKRESU: Prehľadný výkres objektu SO 03

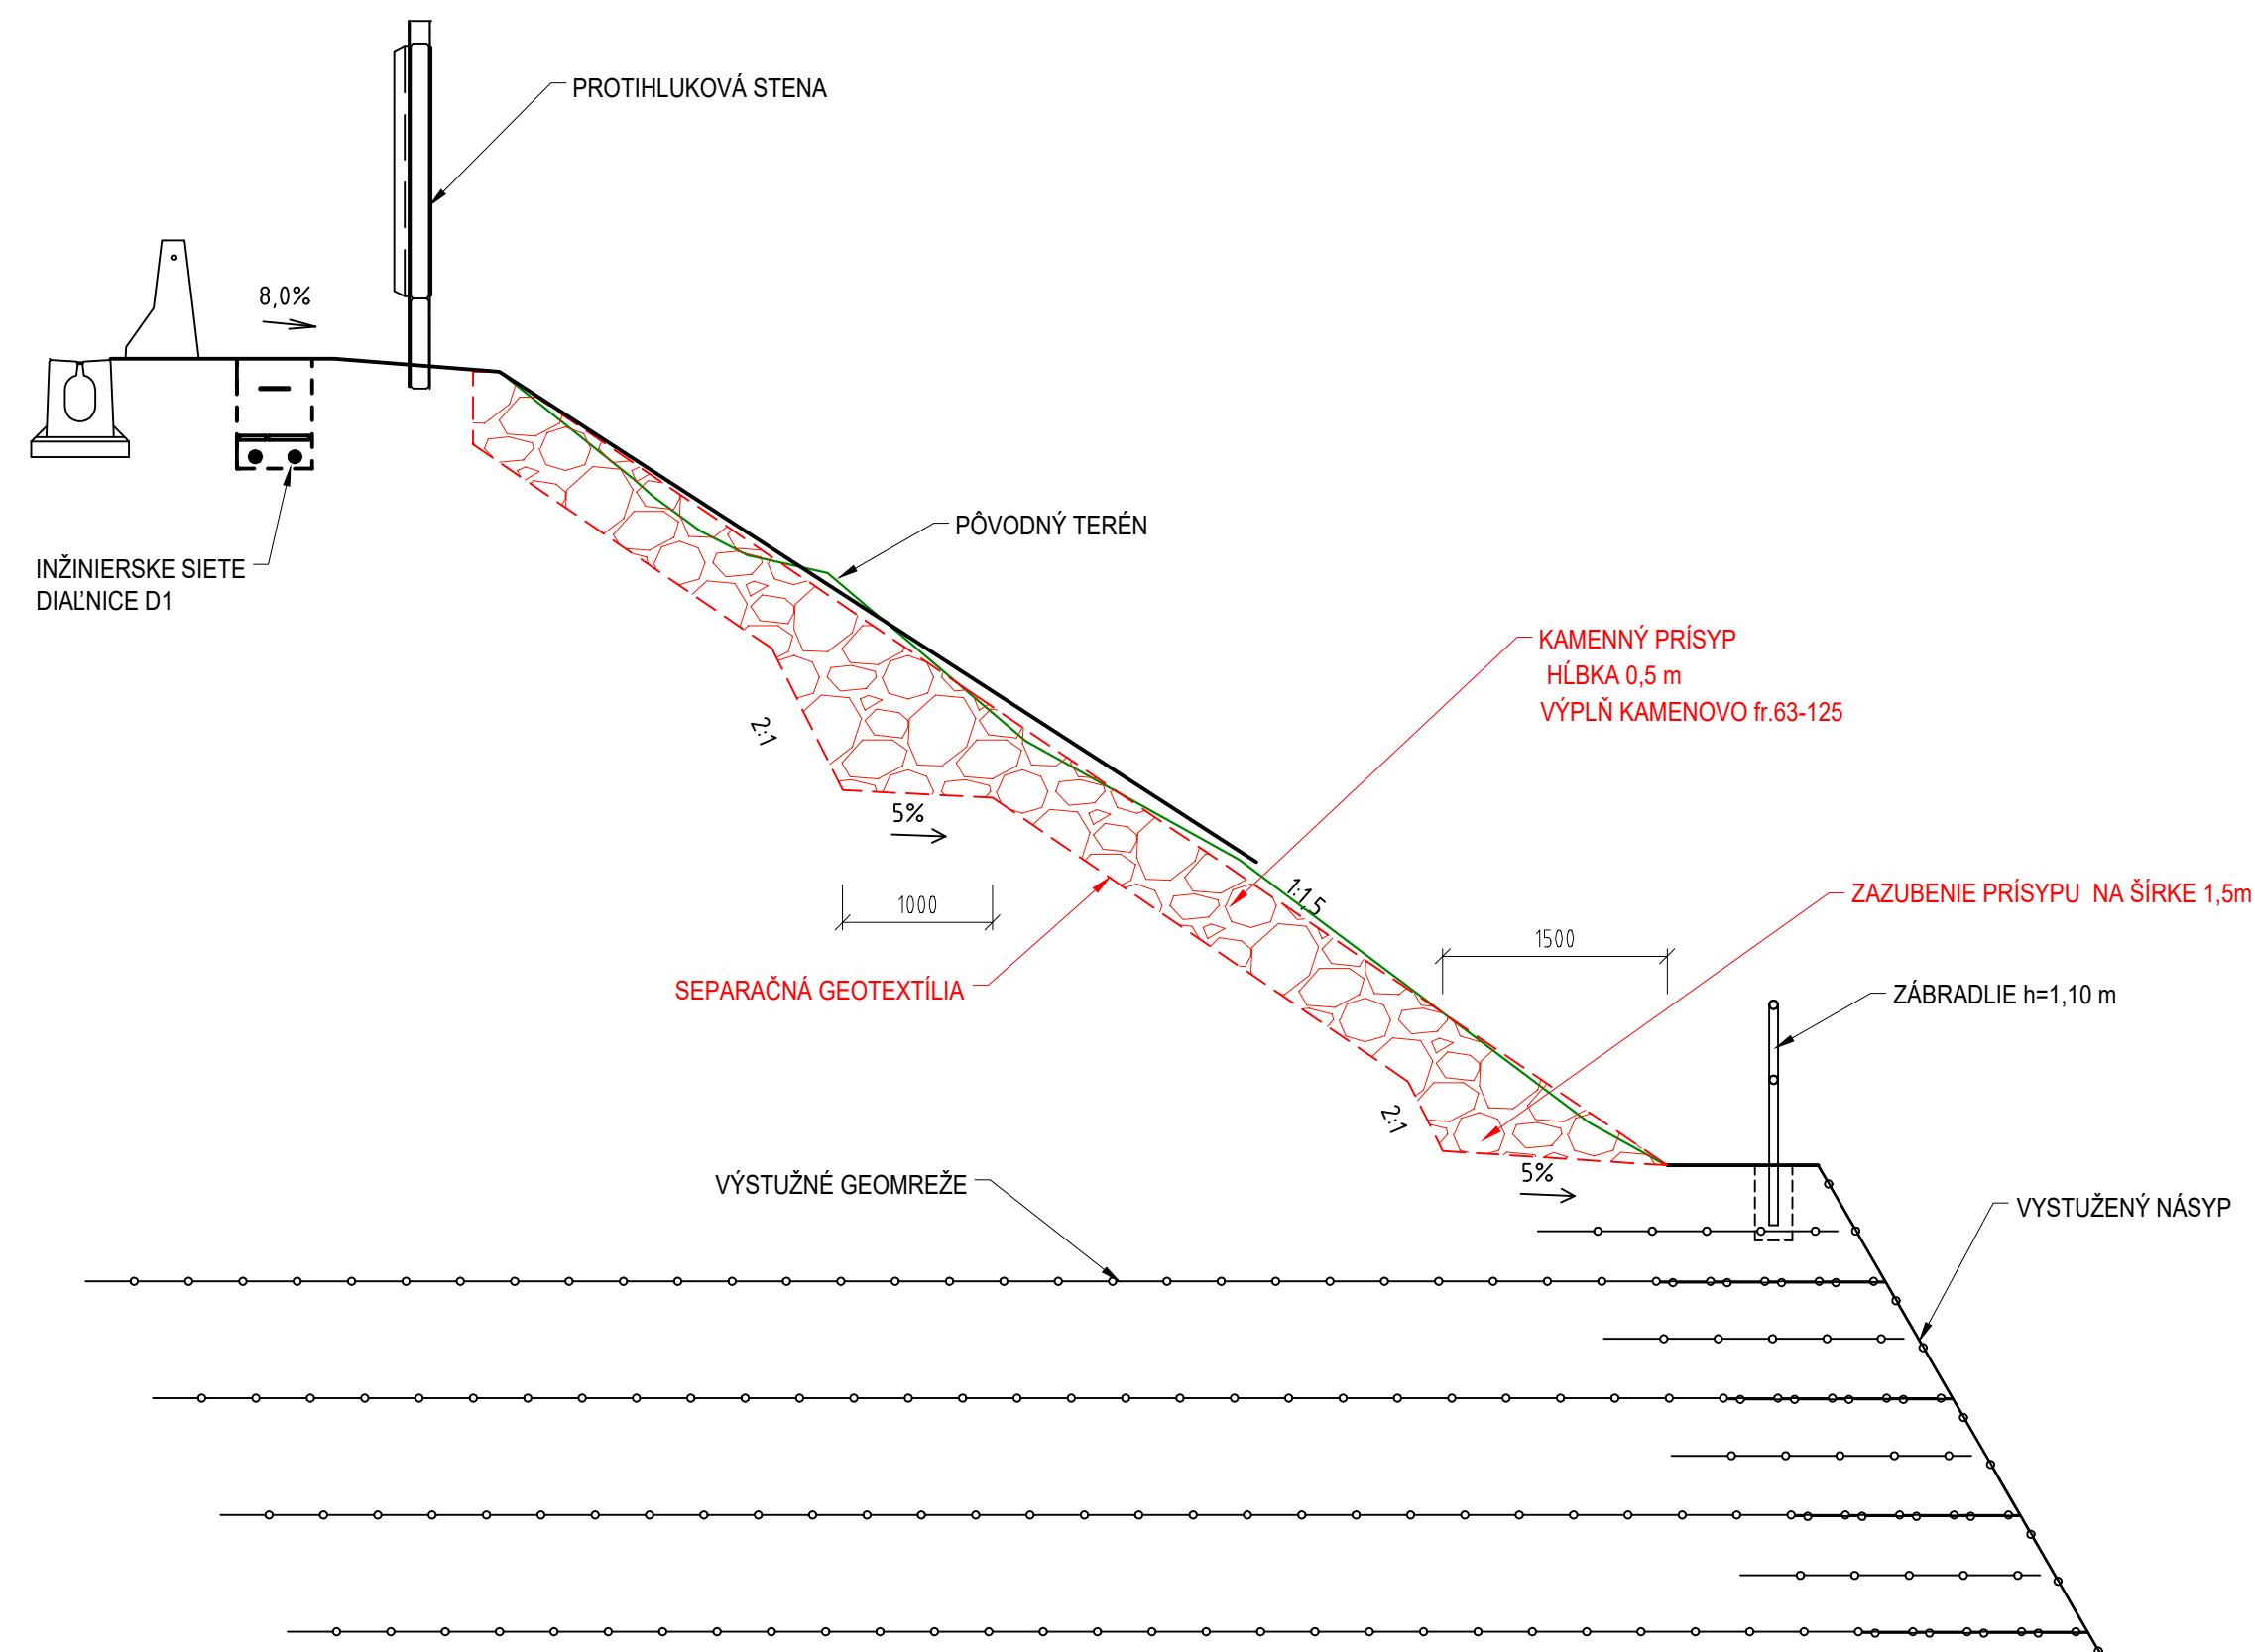
REZ 1-1
M 1:50

A horizontal timeline with four tick marks. Above the first tick mark is the word "PREMENNÉ". Above the second tick mark is the number "1000". Above the third tick mark is the number "4500". Above the fourth tick mark is the number "1000".

KAMENIVO 63-125 - 305 m3

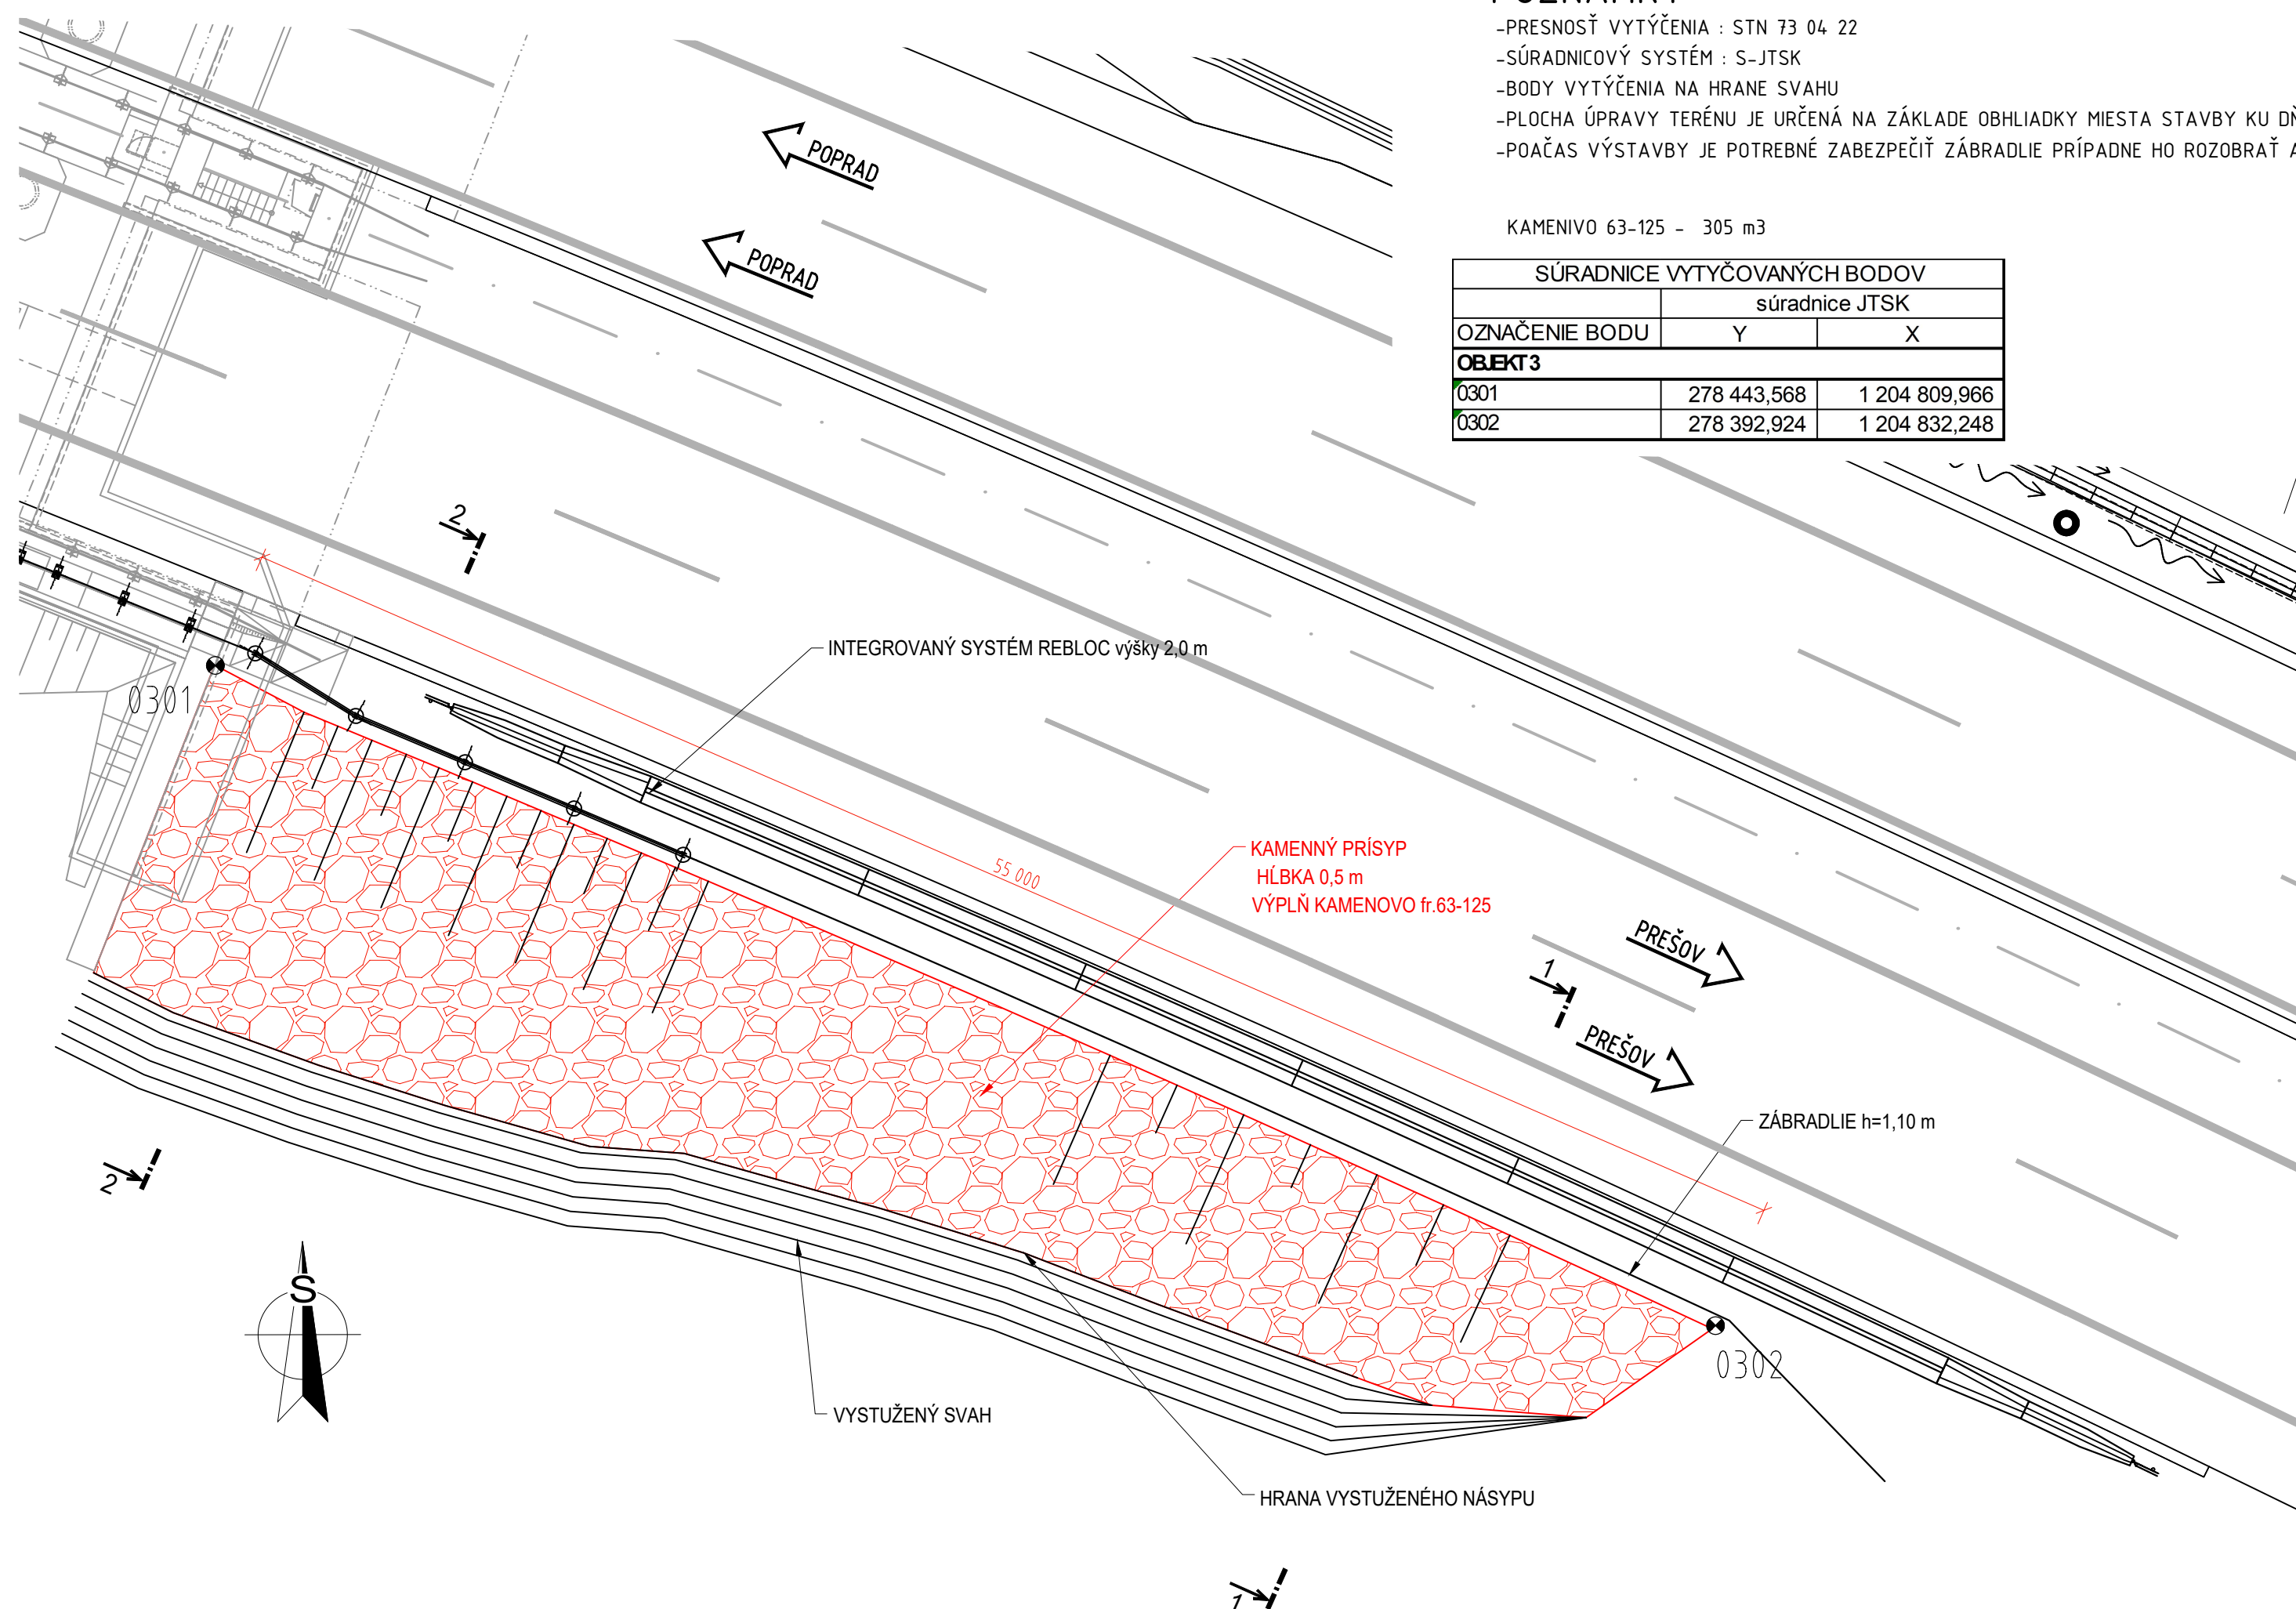
-PRESNOSŤ VYTÝČENIA : STN 73 04 22
-SÚRADNICOVÝ SYSTÉM : S-JTSK
-BODY VYTÝČENIA NA HRANE SVAHU
-PLOCHA ÚPRAVY TERÉNU JE URČENÁ NA ZÁKLADE OBHLADKY MIESTA STAVBY KU DŇU ODOVZDANIA
-POČAS VÝSTAVBY JE POTREBNÉ ZABEZPEČIŤ ZÁBRADLIE PRÍPADNE HO ROZOBRAŤ A ZNOVU OSADIŤ

SÚRADNICE VYTYČOVANÝCH BODOV		
	súradnice JTSK	
OZNAČENIE BODU	Y	X
OBJEKT3		
0301	278 443,568	1 204 809,966
0302	278 392,924	1 204 832,248
