SO-01- obnova kaštieľa

stupeň: projekt pre stavebné úpravy

Obnova vybraných častí NKP Kaštieľ, Múzeum vo Svätom Antone“

Pohľad vonkajší na severné krídlo - navrhovaný stav

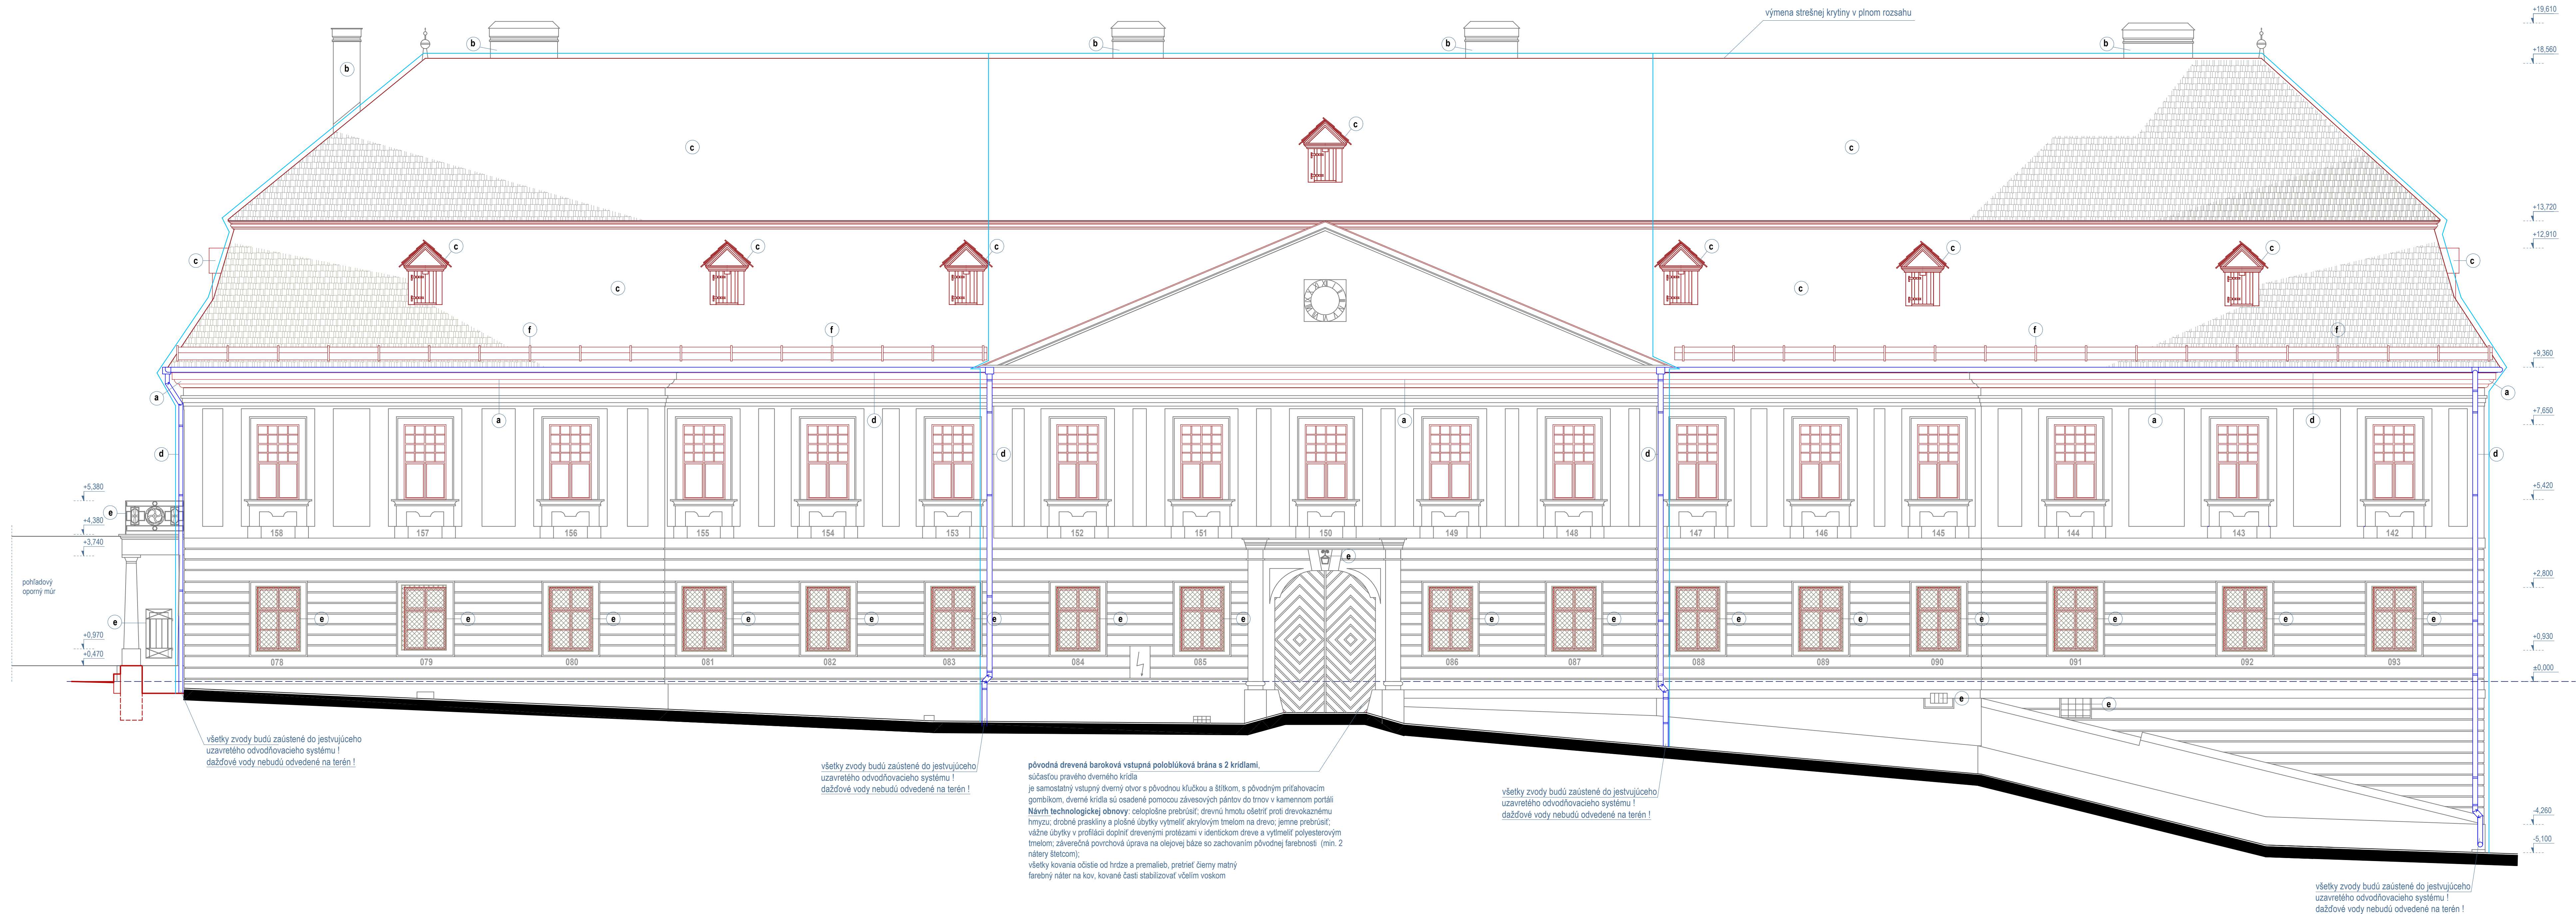
pohľad vonkajší na severné krídlo - navrhovaný stav - m1:75

- a rímša\_ obnova profilácie na poškodených miestach, obnova OMIETKY  
- následne - vápenný náter, odtieň slonovinová kosť  
b komin\_ obnova OMIETKY - následne vápenný náter, odtieň biela  
c nová krytina- drevený štiepaný šindel, červený smerec dvojito kladený  
d obnova – výmena klampiarskych konštrukcií (žlabov, zvodov, hákov atď); na nádvori pôvodné medené - budú len vyspravené, po vonkajšom obvode budú vymenené za nové pozinkované s náterom (z dôvodu rizika odcudzenia) odtieň tmavohnedá  
e kované konštrukcie - ručne/mechanicky celoplošne očistiť od depozitov, hrdze a uvoľnených častí; následne celoplošný čierny náter, matný – protikoroziý (základný aj vrchný) , chýbajúce časti mreže a kovaných okienic ošetriť kováckym spôsobom  
f strešné lapače snehu - jestvujúce kovové háky sa tvarovo vyspraví, poškodené prvky sa vymenia za nové kusy - cca 20% hákov, vodorovný raster - guľatina Ø12mm - fahaná v troch radoch sa vymení za novú, rovnakého priemeru, jednotlivé kusy guľatiny budú ukončené závitom, vzájomne v dĺžke spojené maticou

g kovové vetracie dvierka - ručne/mechanicky celoplošne očistiť od depozitov, hrdze a uvoľnených častí; následne celoplošný biely náter, matný – protikoroziý (základný aj vrchný) ,

Pozn. bleskozvod v rámci strešnej roviny bude v súvislosti s prácami výmeny strešnej roviny len opravený, vymenia sa skorodované svorky a úchyty, počas rekonštrukcie budú jednotlivé trasy len pridvíhnuté, výmena krytiny bude prebiehať po jednotlivých krídlach, nie naraz na celom objekte !
