SO-01- obnova kaštieľa

Obnova vybraných častí NKP Kaštieľ, Múzeum vo Svätom Antone

Pohľad vonkajší na východné krídlo - navrhovaný stav č.v.: 14

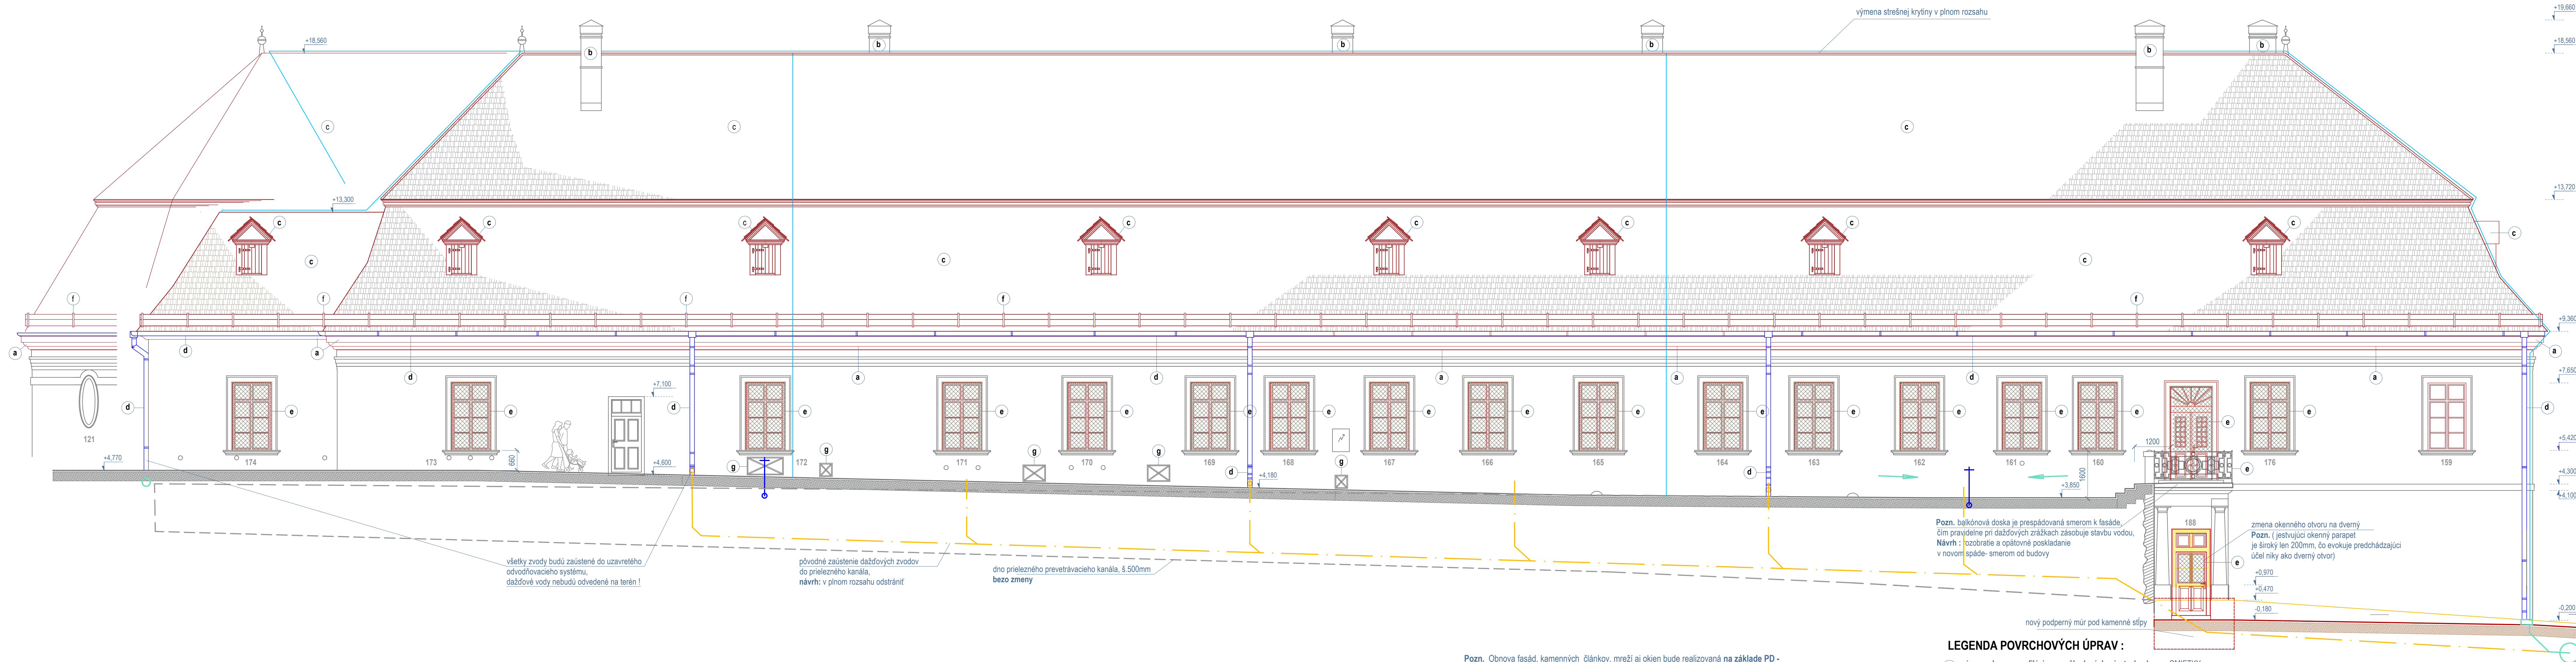
pohľad vonkajší na východné krídlo - navrhovaný stav - m1:75

Pozn. bleskozvod v rámci strešnej roviny bude v súvislosti s prácami výmeny strešnej roviny len opravený, výmena sa skorodované svorky a úchyty, počas rekonštrukcie budú jednotlivé trasy len prídvihnuté. Výmena krytiny bude prebiehať po jednotlivých krídlach, nie naraz na celom objekte!

- a rímsa - obnova profilácie na poškodených miestach, obnova OMIETKY - následne - vápenný náter, odtieň slonovinová kosť
- b komin - obnova OMIETKY - následne vápenný náter, odtieň biela

- c nová krytina - drevený štiepaný šindel, červený smrek dvojito kladený
- d obnova - výmena klampiarskych konštrukcií (žlabov, zvodov, hákov atď); na nádvorí pôvodné medené - budú len vyspravené, po vonkajšom obvode budú vymenené za nové pozinkované s náterom (z dôvodu rizika odcudzenia) odtieň tmavohnedá

- e kované konštrukcie - ručne/mechanicky celoplošne očistie od depozitov, hrdze a uvoľnených častí; následne celoplošný čierny náter, matný - protikorózný (základný aj vrchný) , chýbajúce časti mreže a kovaných okienic ošetriť kováckym spôsobom

- f strešné lapače snehu - jestvujúce kovové háky sa tvarovo vyspraví, poškodené prvky sa vymenia za nové kusy - cca 20% hákov, vodorovný raster - guľatina Ø12mm - ťahaná v troch radoch sa vymení za novú, rovnakého priemeru, jednotlivé kusy guľatiny budú ukončené závitom, vzájomne v dĺžke spojené maticou

- g kovové vetracie dvierka - ručne/mechanicky celoplošne očistie od depozitov, hrdze a uvoľnených častí; následne celoplošný biely náter, matný - protikorózný (základný aj vrchný) ,
