prvky krovu určené na výmenu  
**SO-01 - obnova kaštieľa**

**Obnova vybraných častí NKP Kaštieľ,  
Múzeum vo Svätom Antone“**

Pôdorys krovu - navrhovaný stav

č.v.: 4

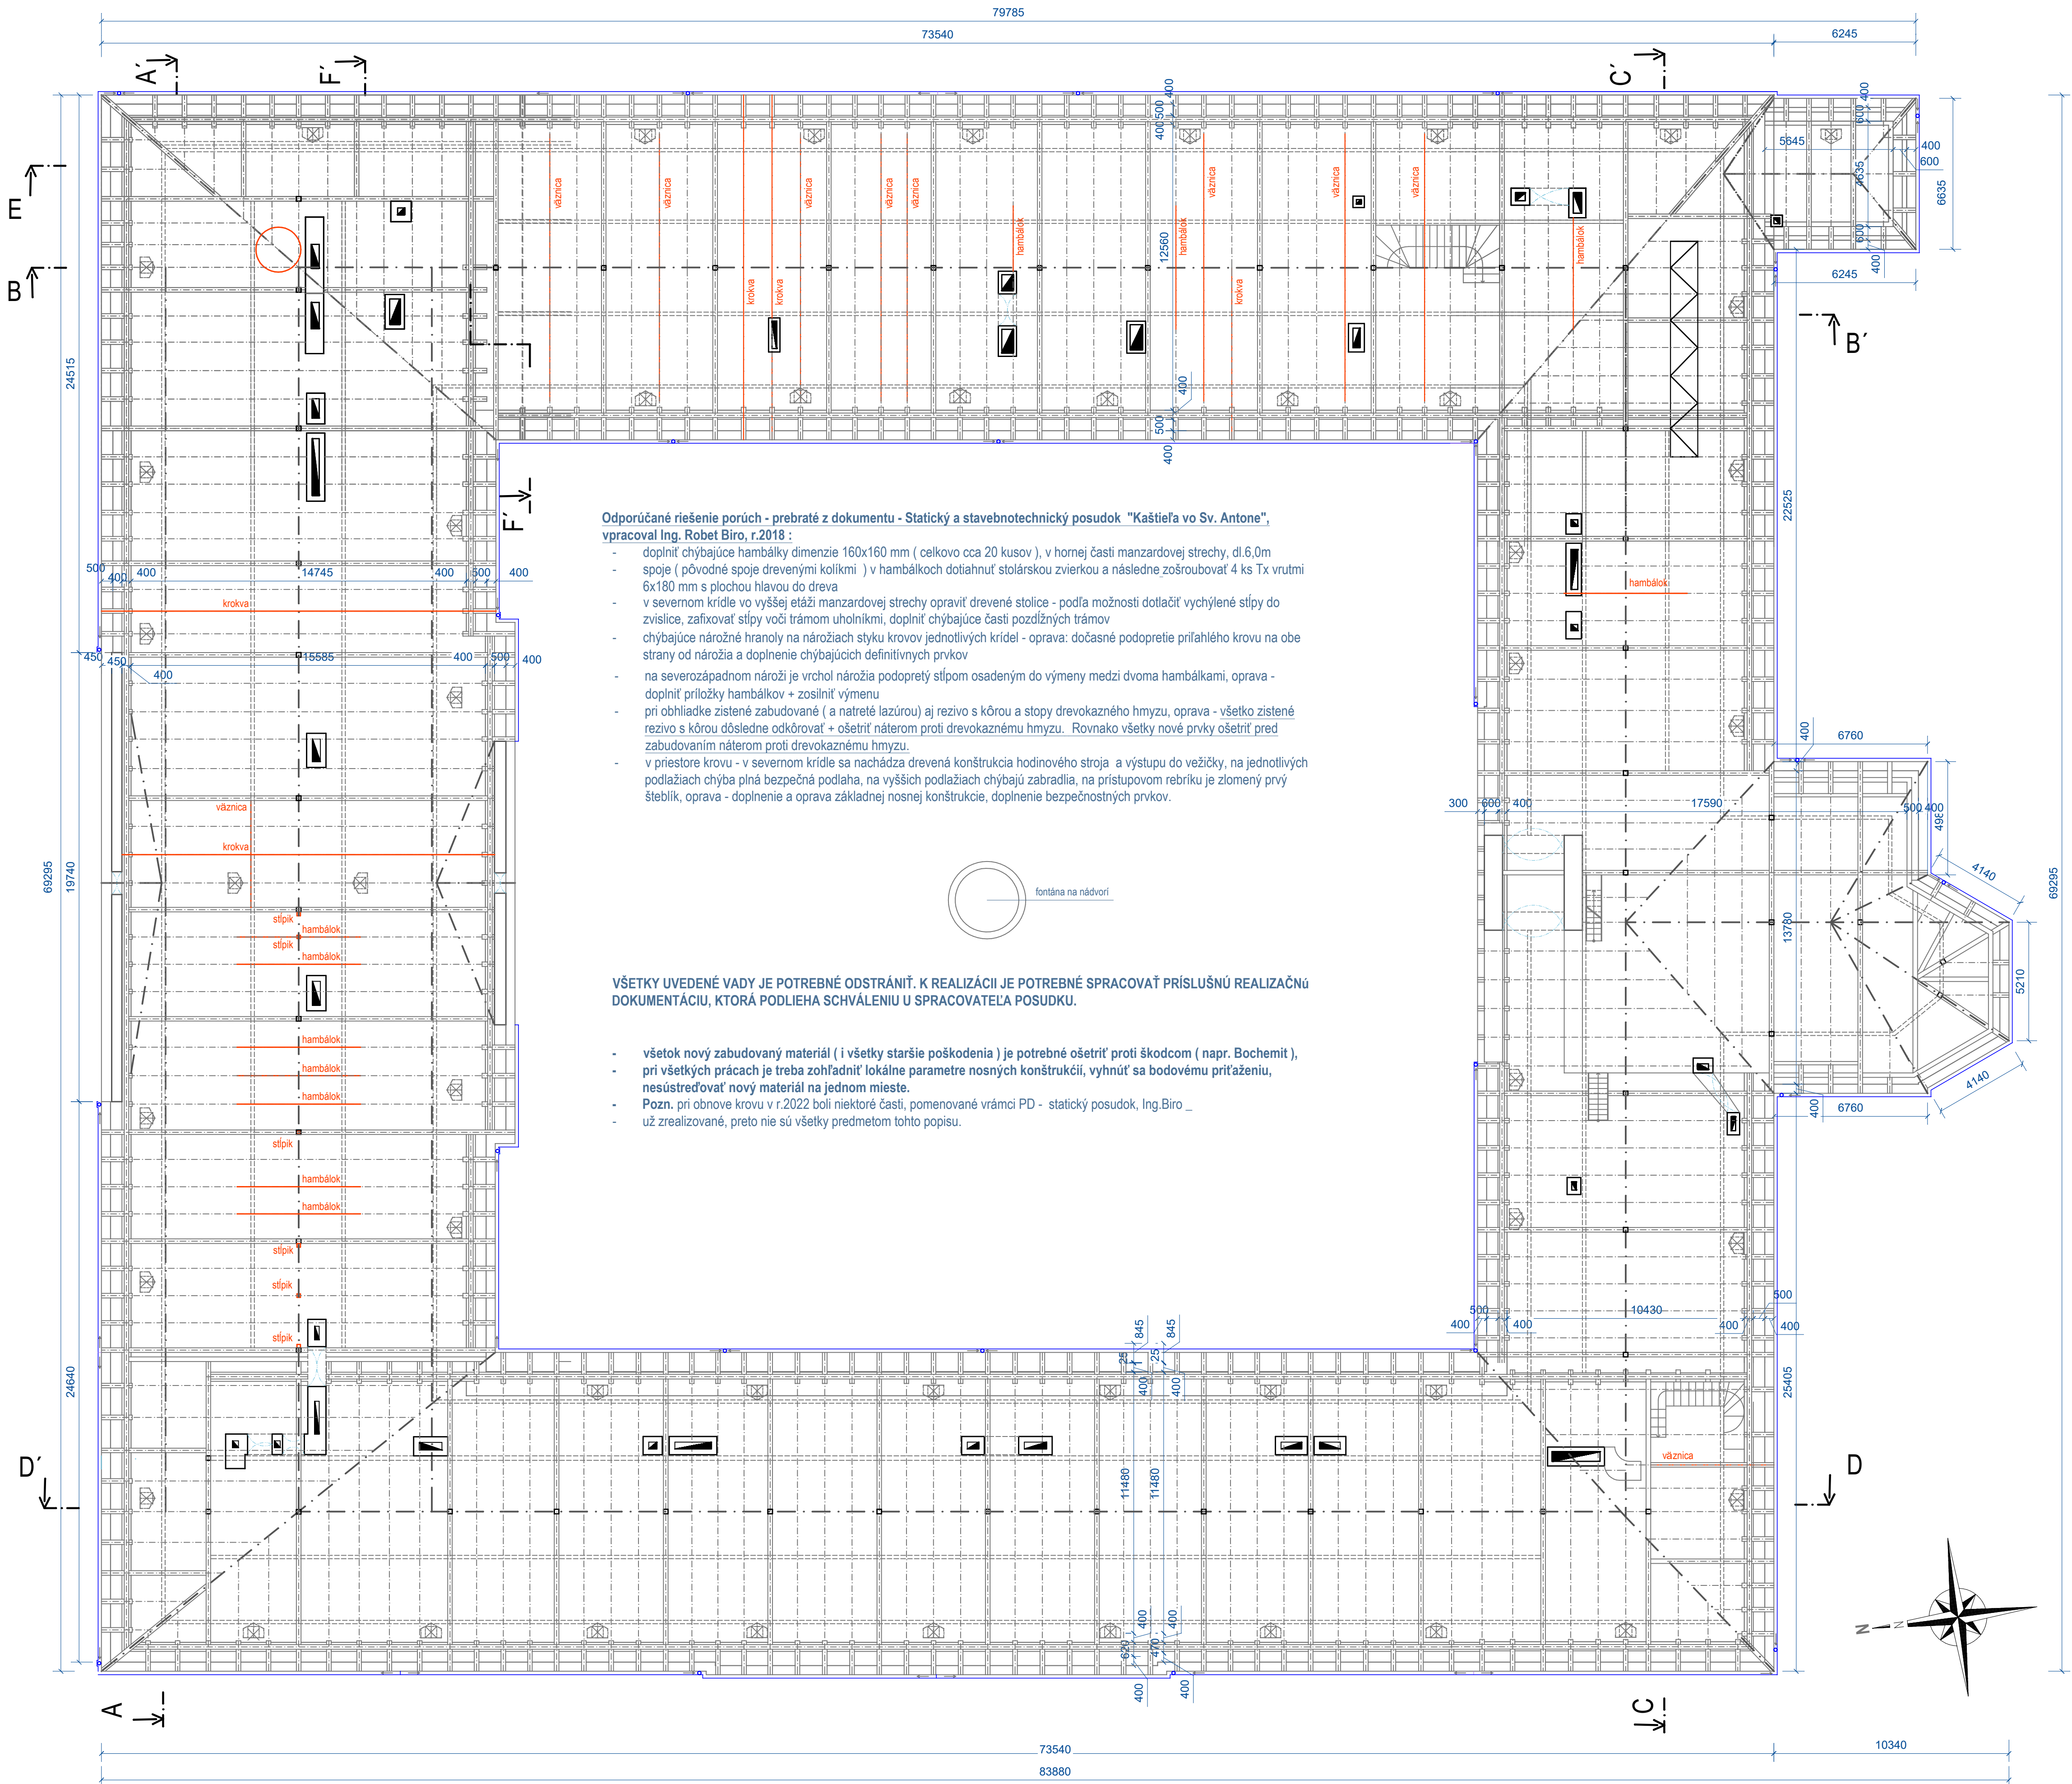
**ROZSAH STAVEBNÝCH PRÁČ :**  
odstránenie jestvujúceho poškodeného zateplenia z minerálnej vlny- Nobasil , náryp z Kermizitu ponechať !  
lokálne vysprávky a protězy poškodených prvkov krovu  
vymenené budú všetky poškodené prvky, na ktorých sa nachádzajú časti drevenej kôry a súčasne prvky, ktoré vykazujú poškodenie a deformáciu.

pre potreby výmeny bude nachystané rezivo v dĺžkach 6,0m, v prierezoch 160/200 a 160/160mm presnú lokalizáciu poškodených prvkov a následne a výmer bude možné spraviť po odstránení krytiny a laťovania !

nové prvky ošetriť transparentným náterom proti drevoškodcom  
pri výmene krytiny po jednotlivých kridlách dbať na dočasné prekrytie strechy ! aby sa nepoškodili stropy a klenby nad 2np  
zhotovenie novej pokládky dreveného šindla - dvojité kladenie - nový štiepaný drevený šindel (červený smrek) na všetkých kridlách kaštieľa (postupná výmena)  
zhotovenie zateplenia stropov vrátane vysprávky pochádzajúcej lavičky - Pozn. pozdĺž lavičky je uchytené vedenie Slaboprúdu, celá trasa, ktorá je teraz v piaste, bude zdemontovaná a osadená nižšie, v kovovej ochrannej lište, ktorá predídze poškodeniu  
obnova – výmena klampiarskych konštrukcií (žlabov, zvodov, hákov atď.) na nádvorí pôvodné medené- budú len vyspravené, po vonkajšom obvode budú vymenené za nové pozinkované s náterom (z dôvodu rizika od cudzenia)

pri výmene krytiny šetne uvoľníť línie bleskozvodu, bleskozvod bude po osadení krytiny opätovne ukotvený na pôvodných miestach, výmena sa len všetky skorodované úchytky !  
sneholapače - jestvujúce kovové háky sa tvarovo vyspravia, poškodené prvky sa vymenia za nové kusy oca 20% hákov, vodorovný raster - gultatina Ø12mm - tahať v troch radoch sa vymeni za novú, rovnakého priemeru, jednotlivé kusy guľatiny budú ukončené závitom, vzájomne v dĺžke spojené maticou  
Pozn. pri obnove krovu bude stavebné opravená aj murovaná rímsa! niekoľko práve pri týchto prácach bude plnohodnotne prístupná!  
Jej presná profilácia sa upresní po obhládke, v čase realizácie jednotlivých kridiel

celková plocha strechy 5868,0 m2, rezerva 15%...spolu - 6000,00 m2
