stupeň: projekt pre stavebné úpravy

Obnova vybraných častí NKP Kaštieľ,  
Múzeum vo Svätom Antone - sanácia vlhkosti

pohľady, detaily - NÁVRH

č.v.: 7

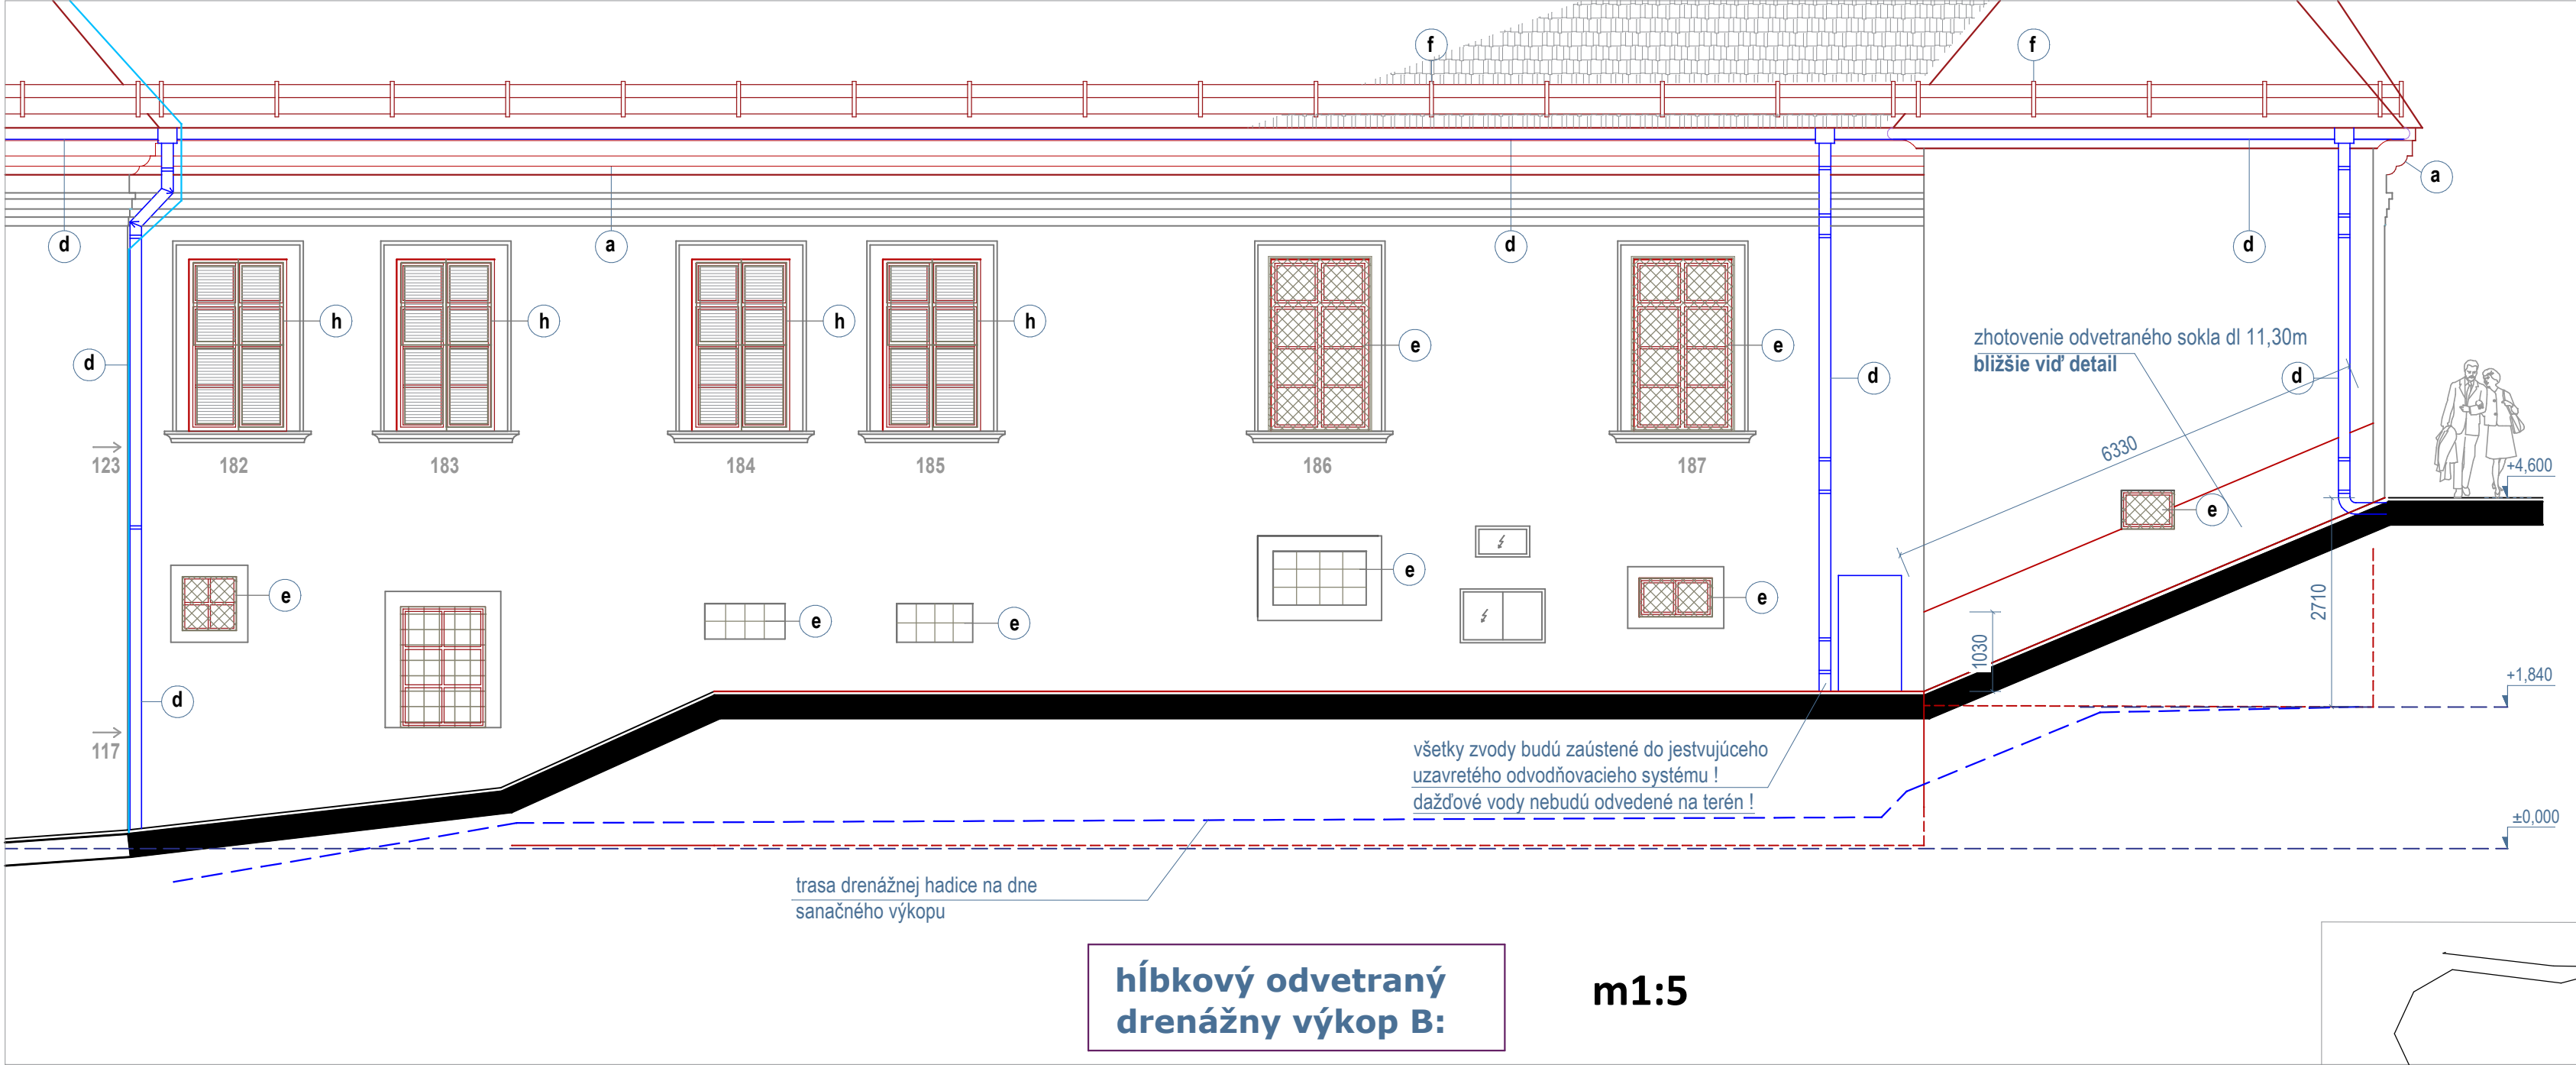
pohľad vonkajší na južné krídlo - výrez - m1:75

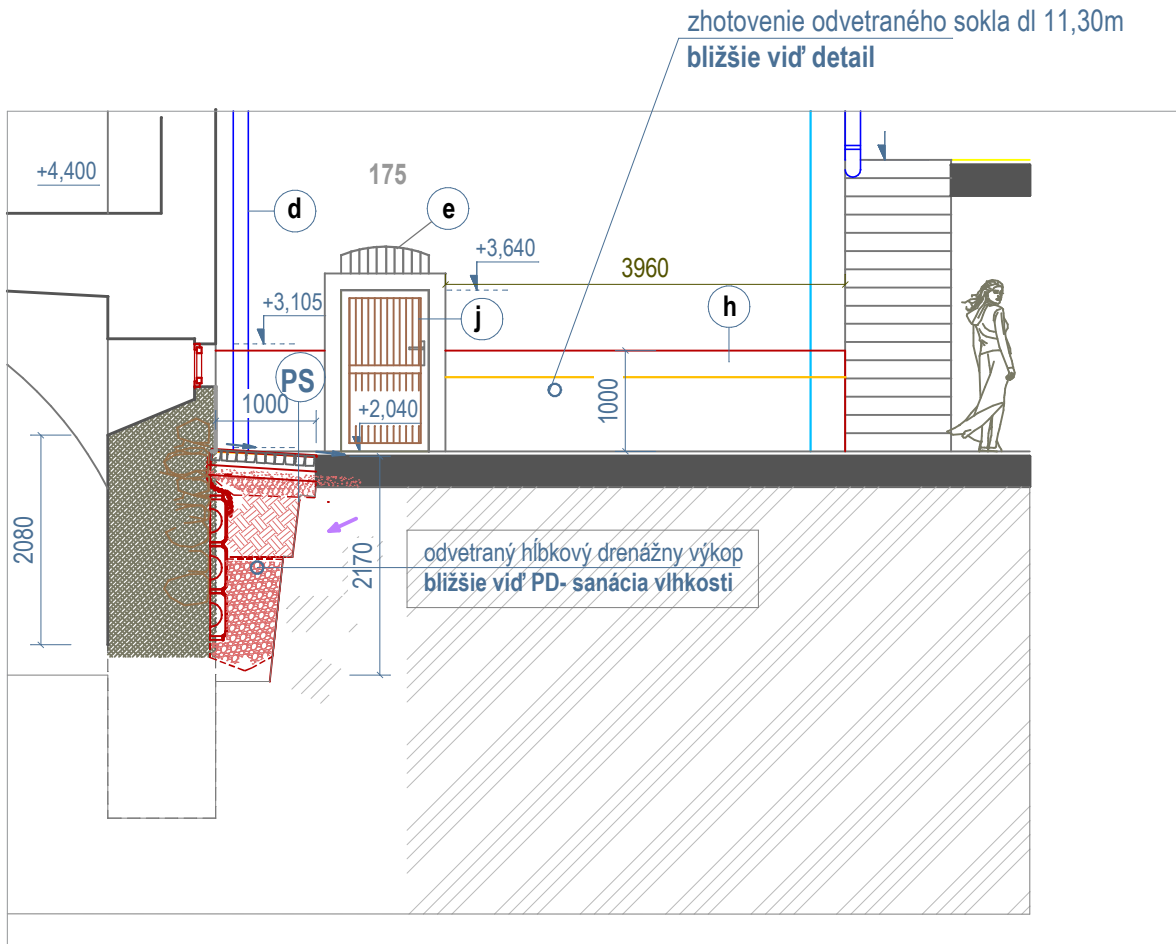
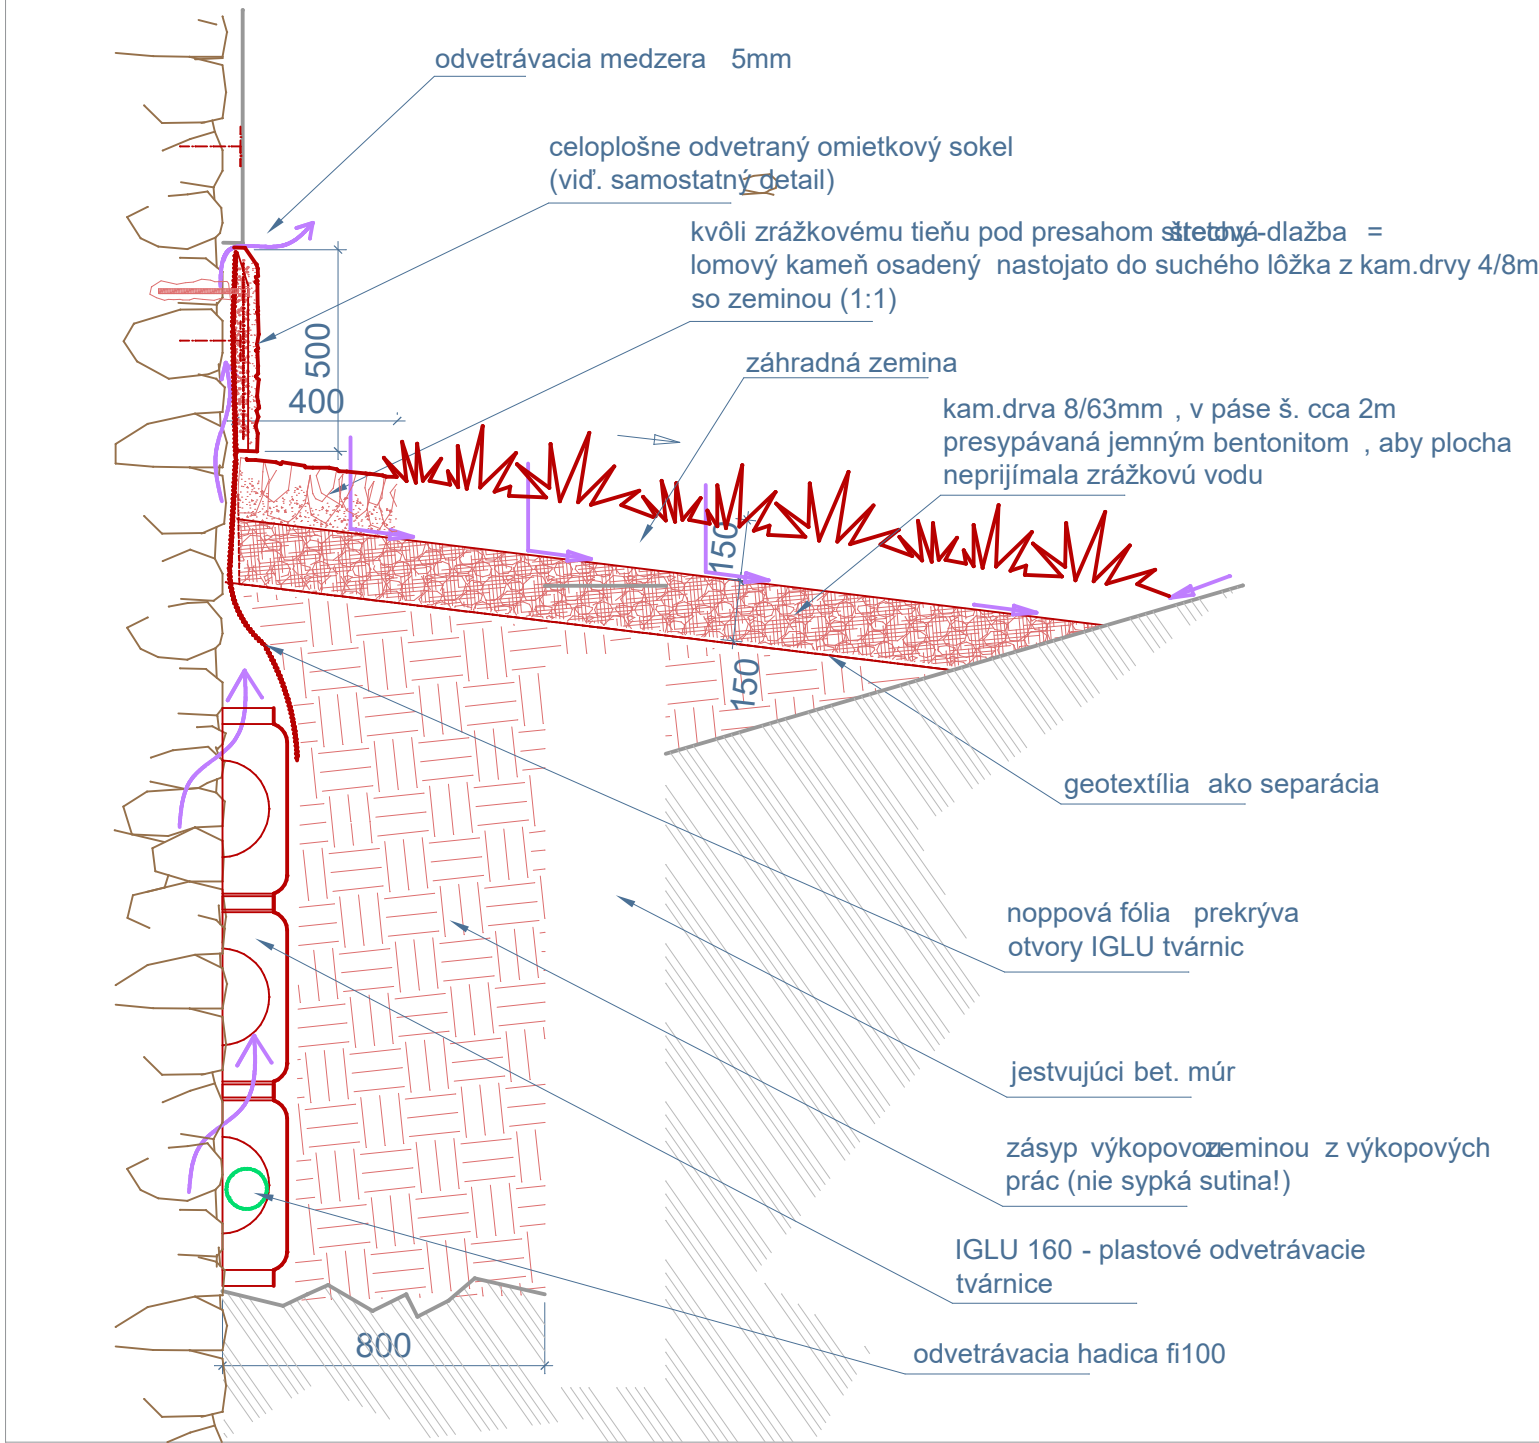
rezopohľad dvorový na východné krídlo - navrhovaný stav - m1:75

- NÁVRH SANÁCIE -riešenie fasád :
1. exteriérové priestory fasády m.č. 1.42 a 1.43 budú doplnené odvetraným soklom a hĺbkovým drenážnym výkopom
  2. hĺbkový drenážny výkop sa zhotoví tak, aby jeho spodná úroveň bola totožná s úrovňou základu v m.č. 1.42, 4.43
  3. Hĺbkový drenážny výkop typu A bude ukončený pochodznou kamennou dlažbou
  4. Hĺbkový drenážny výkop typu B bude ukončený zatravnenu plochou osadenou do vrstvy bentonitu zmiešaného s jemnou štrkodrvou

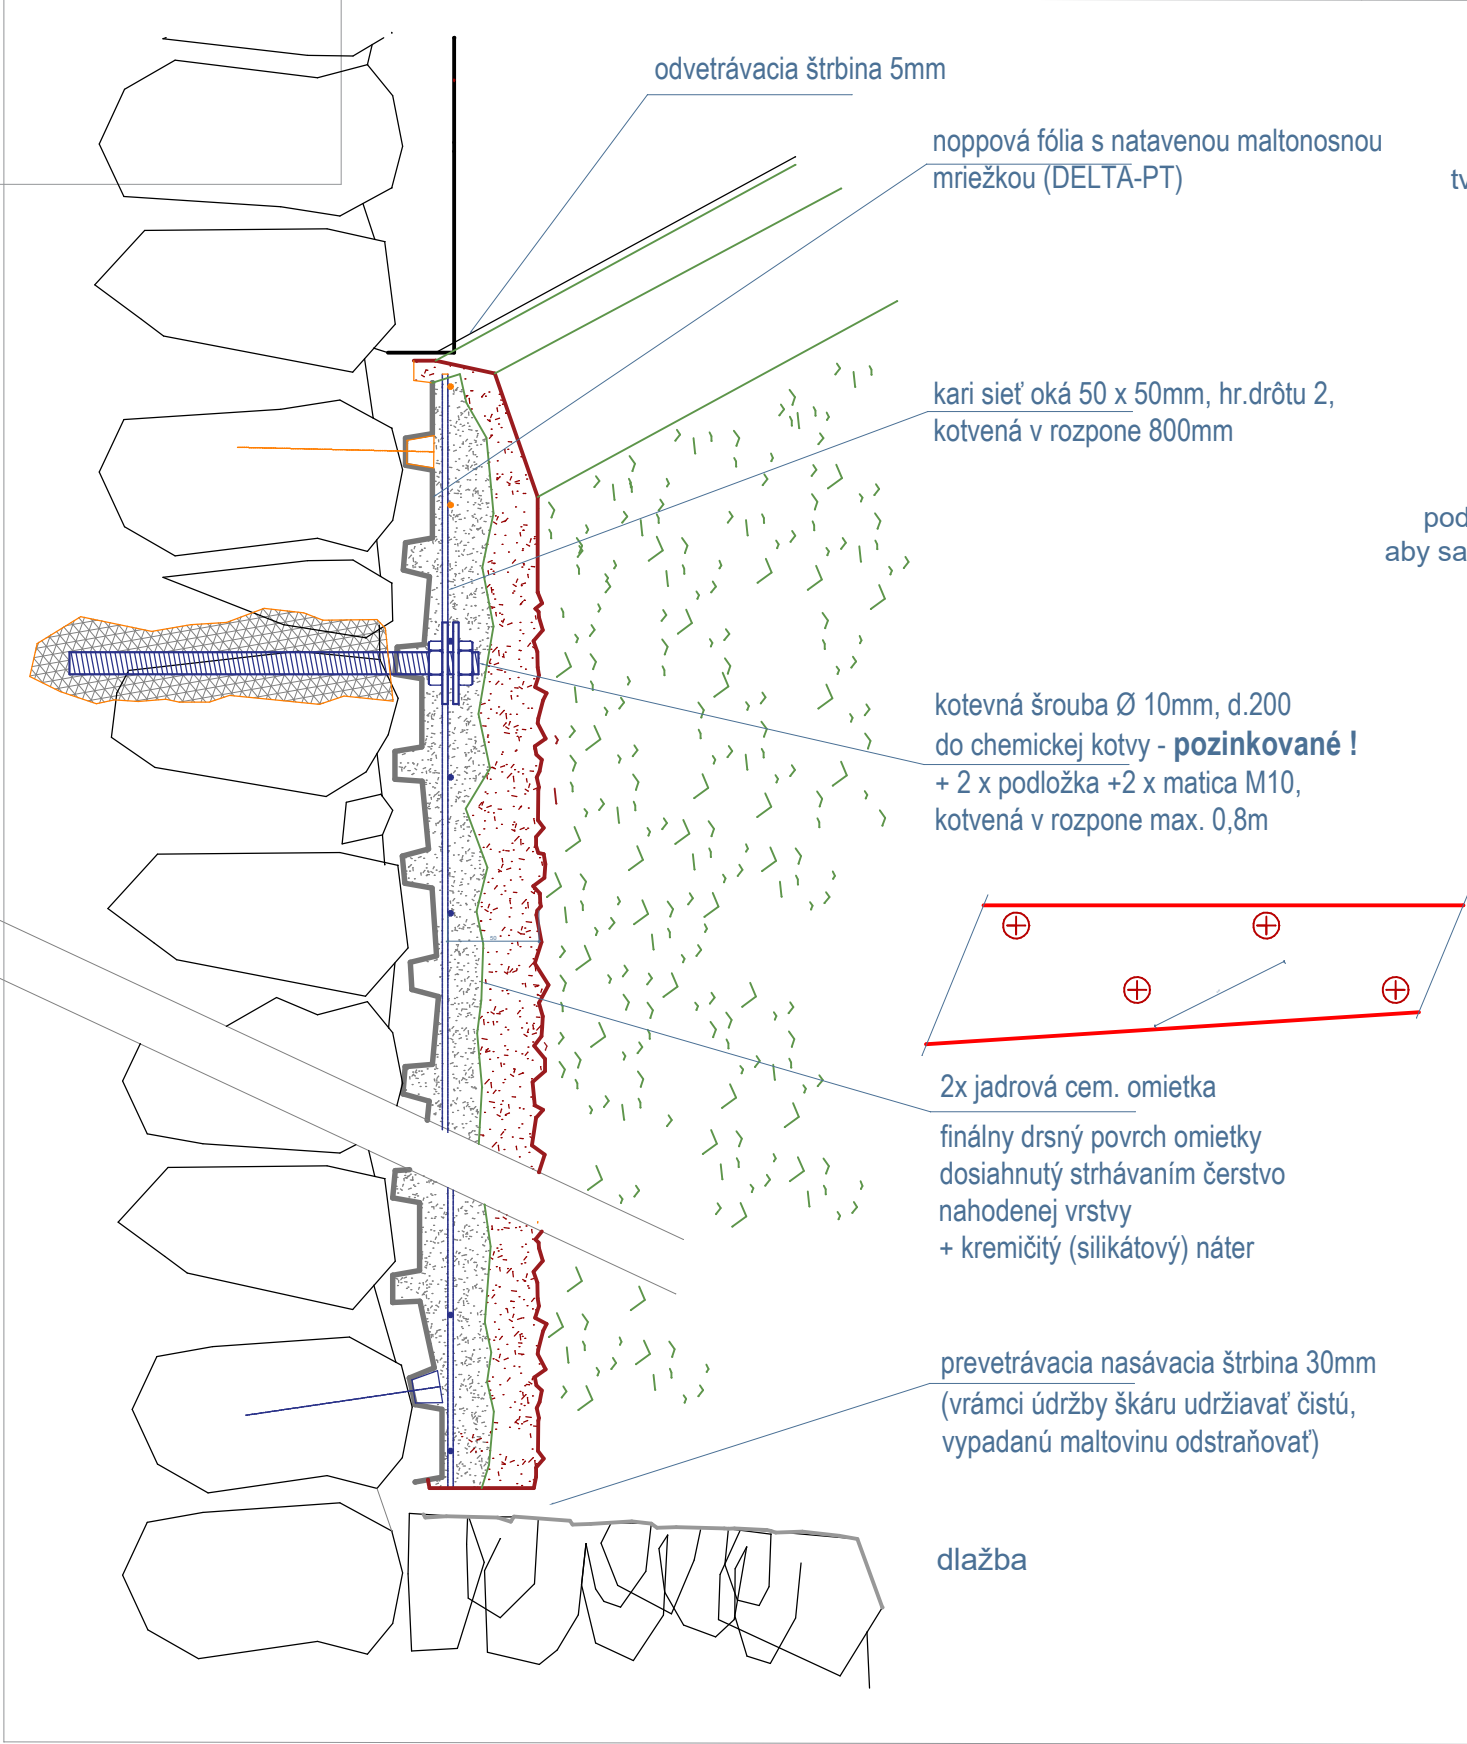
plošne odvetraný predsadený sokel:

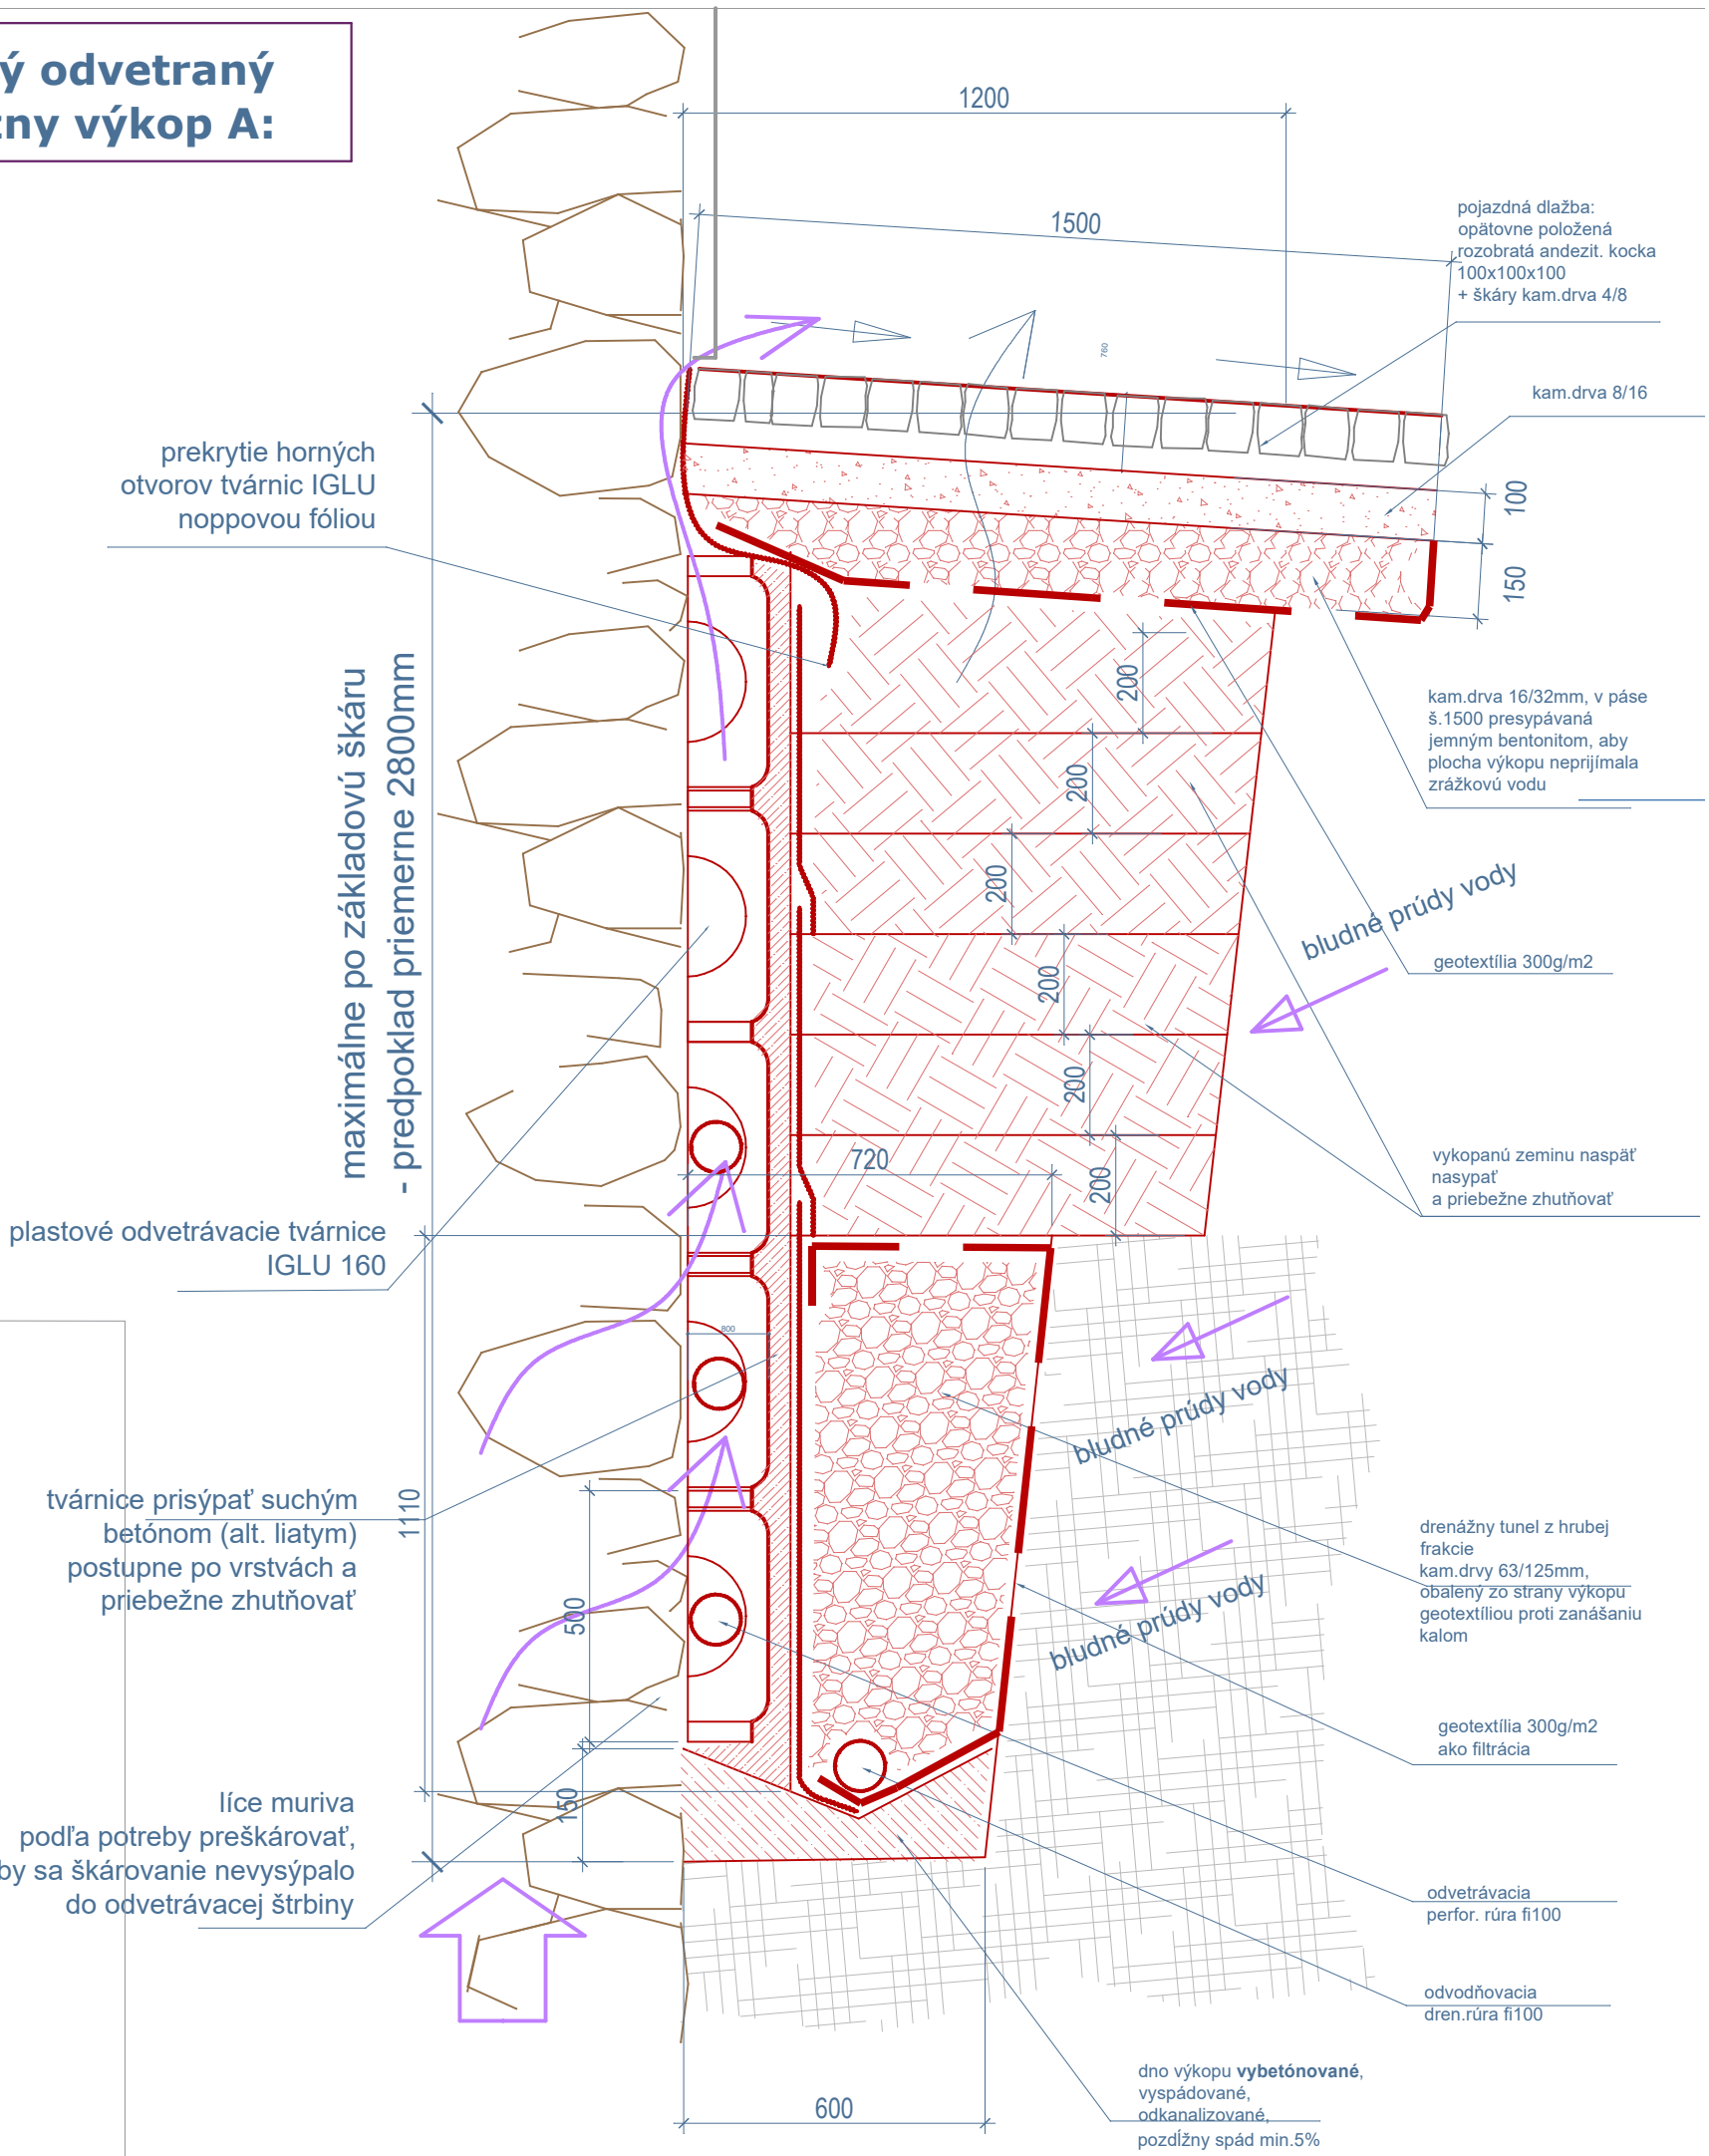
hĺbkový odvetraný drenážny výkop A:
