SAS - Sanácia vlhkých zvislých konštrukcií

NÁRODNÁ BANKA SLOVENSKA
ÚSTREDIE BRATISLAVA

INVESTOR: NÁRODNÁ BANKA SLOVENSKA, IMRICHA KARVAŠA 1, BRATISLAVA			<div>ARCHITEKT A.B.K.P.Š. spol. s.r.o., BRATISLAVA 831 02 NOBELOVA 34 TEL: 02 / 43 41 26 98 Email: architekt@bkps.sk</div>		
G.P. : A B.K.P.Š. spol. s.r.o., Nobelova 34, Bratislava 831 02					
AUTORI : Ing.arch. M. KUSÝ, Ing.arch. P. PAŇÁK					
HIP : Ing. L.TAUSINGER			<div>ELTER constructions s.r.o. TRNAVSKÁ 61 821 01 BRATISLAVA TEL./FAX (02) 4333 7809 www.elter.sk elter@elter.sk</div>		
HL.PROJEKTANT	ZODP.PROJEKTANT	VYPRACOVAL			
KUSÝ, PAŇÁK	ING. TAUSINGER	ING. SZABÓOVÁ			
NÁZOV STAVBY: OPRAVA POŠKODENÝCH PODLÁH A PRIESTOROV GARÁŽÍ NA 3.PP, 2.PP, 1.PP, MEZANÍNU, HOSPODÁRSKEHO A BANKOVÉHO DVORA			<div>DÁTUM06.2019ČÍSLO VÝKRESU MIERKA1:10 FORMÁT2A4 STUPEŇRP</div> <div>E.25</div>		
ČASŤ: E.1 ARCHITEKTONICKO STAVEBNÉ RIEŠENIE A STATIKA					
OBSAH : DETAIL SAS SANÁCIA VLHKYCH ZVISLÝCH KONST.

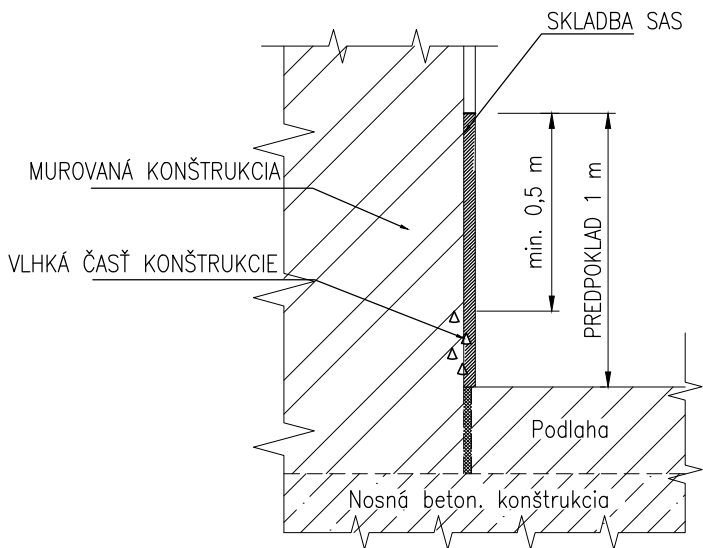
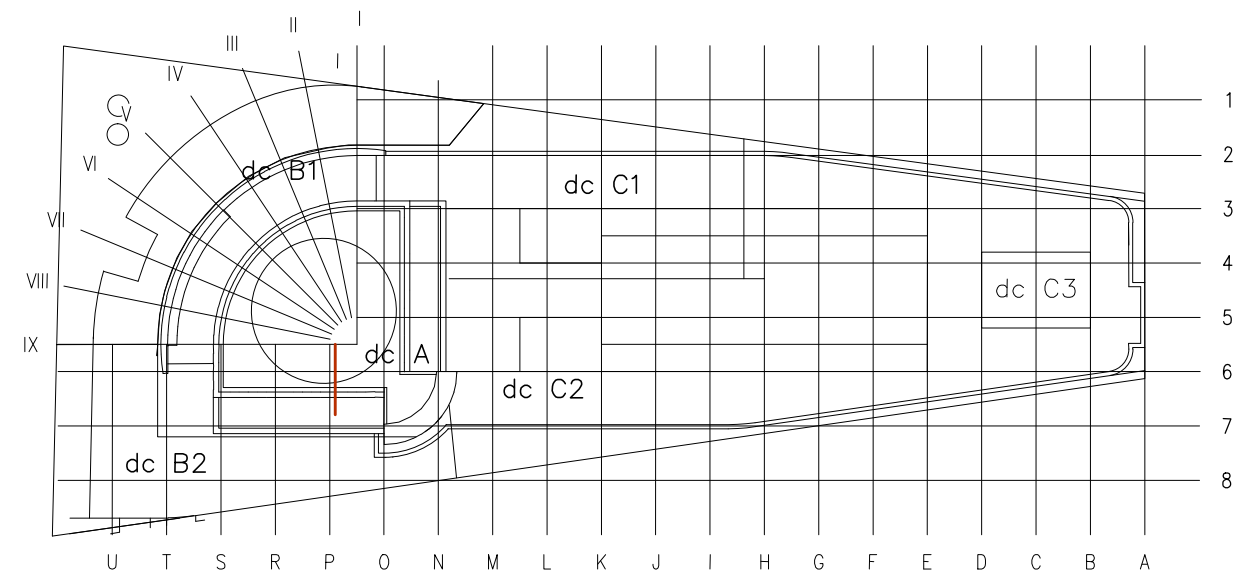
SAS– SANÁCIA VLHKÝCH MIEST
ZVISLÉ KONŠTRUKCIE /STLPY, STENY/– MUROVANÉ KONŠTRUKCIE OMIETNUTÉ, ŽELEZOBETÓNOVÉ

- celoplošné očistenie zvislých povrchov
- odstránenie nesúdržných povrchov,
- odstránenie keramických obkladov / soklíkov
- odstránenie povrchov poškodených vlhkosťou cca. 20 % plochy vnútorných murovaných stien rozsah min. 0,5 m nad poškodením
- preškrabnutie, narezanie stávajúcich trhlín v murive š. 1cm , kontrola stavu, prípadne aktívny stav trhlín /prizvanie statika/
- očistenie povrchov znečistených masťami a ropnými produktami cca. 2 % plochy

- sanačný špric
- sanačná omietka
- tenkovrstvá omietka jemná napríklad Baumit, hladká štruktúra

- väpenno–cementová omietka jemná, hladká štruktúra

- podkladný hliníkový rošt kotvený mechanicky do podkladu,
- obkladové dosky do výšky 2,0m z cementovláknitých dosiek napr.Cetris, povrchová úprava akrylátový náter farba RAL 9016 – farba biela, teplý tón

- výška 1m od podlahy: penetrácia podkladu napr.Murexin izolačný napr. základ AG3+Murexin BV20
- výška od 1m po strop: penetrácia napr. Murexin izolačný základ SP13
- + interiérová farba napr.Murexin Profi Weiss PW 400, biela, aplikovaná v 2 vrstvách
