A.1.3 Neplavecký a detský nerezový bazén

Realizačný projekt

| MAGIC DESIGN HENČ S.R.O. v. Bratislava 2020 ŽIAR NAD HRONOM | | |
|---|---|---|
| OSMA VÝKRESU<br>rezy H, G, I, J, K, L, M pre<br>Detský a Neplavecký bazén | MEKRA<br>1:10 | 04 |

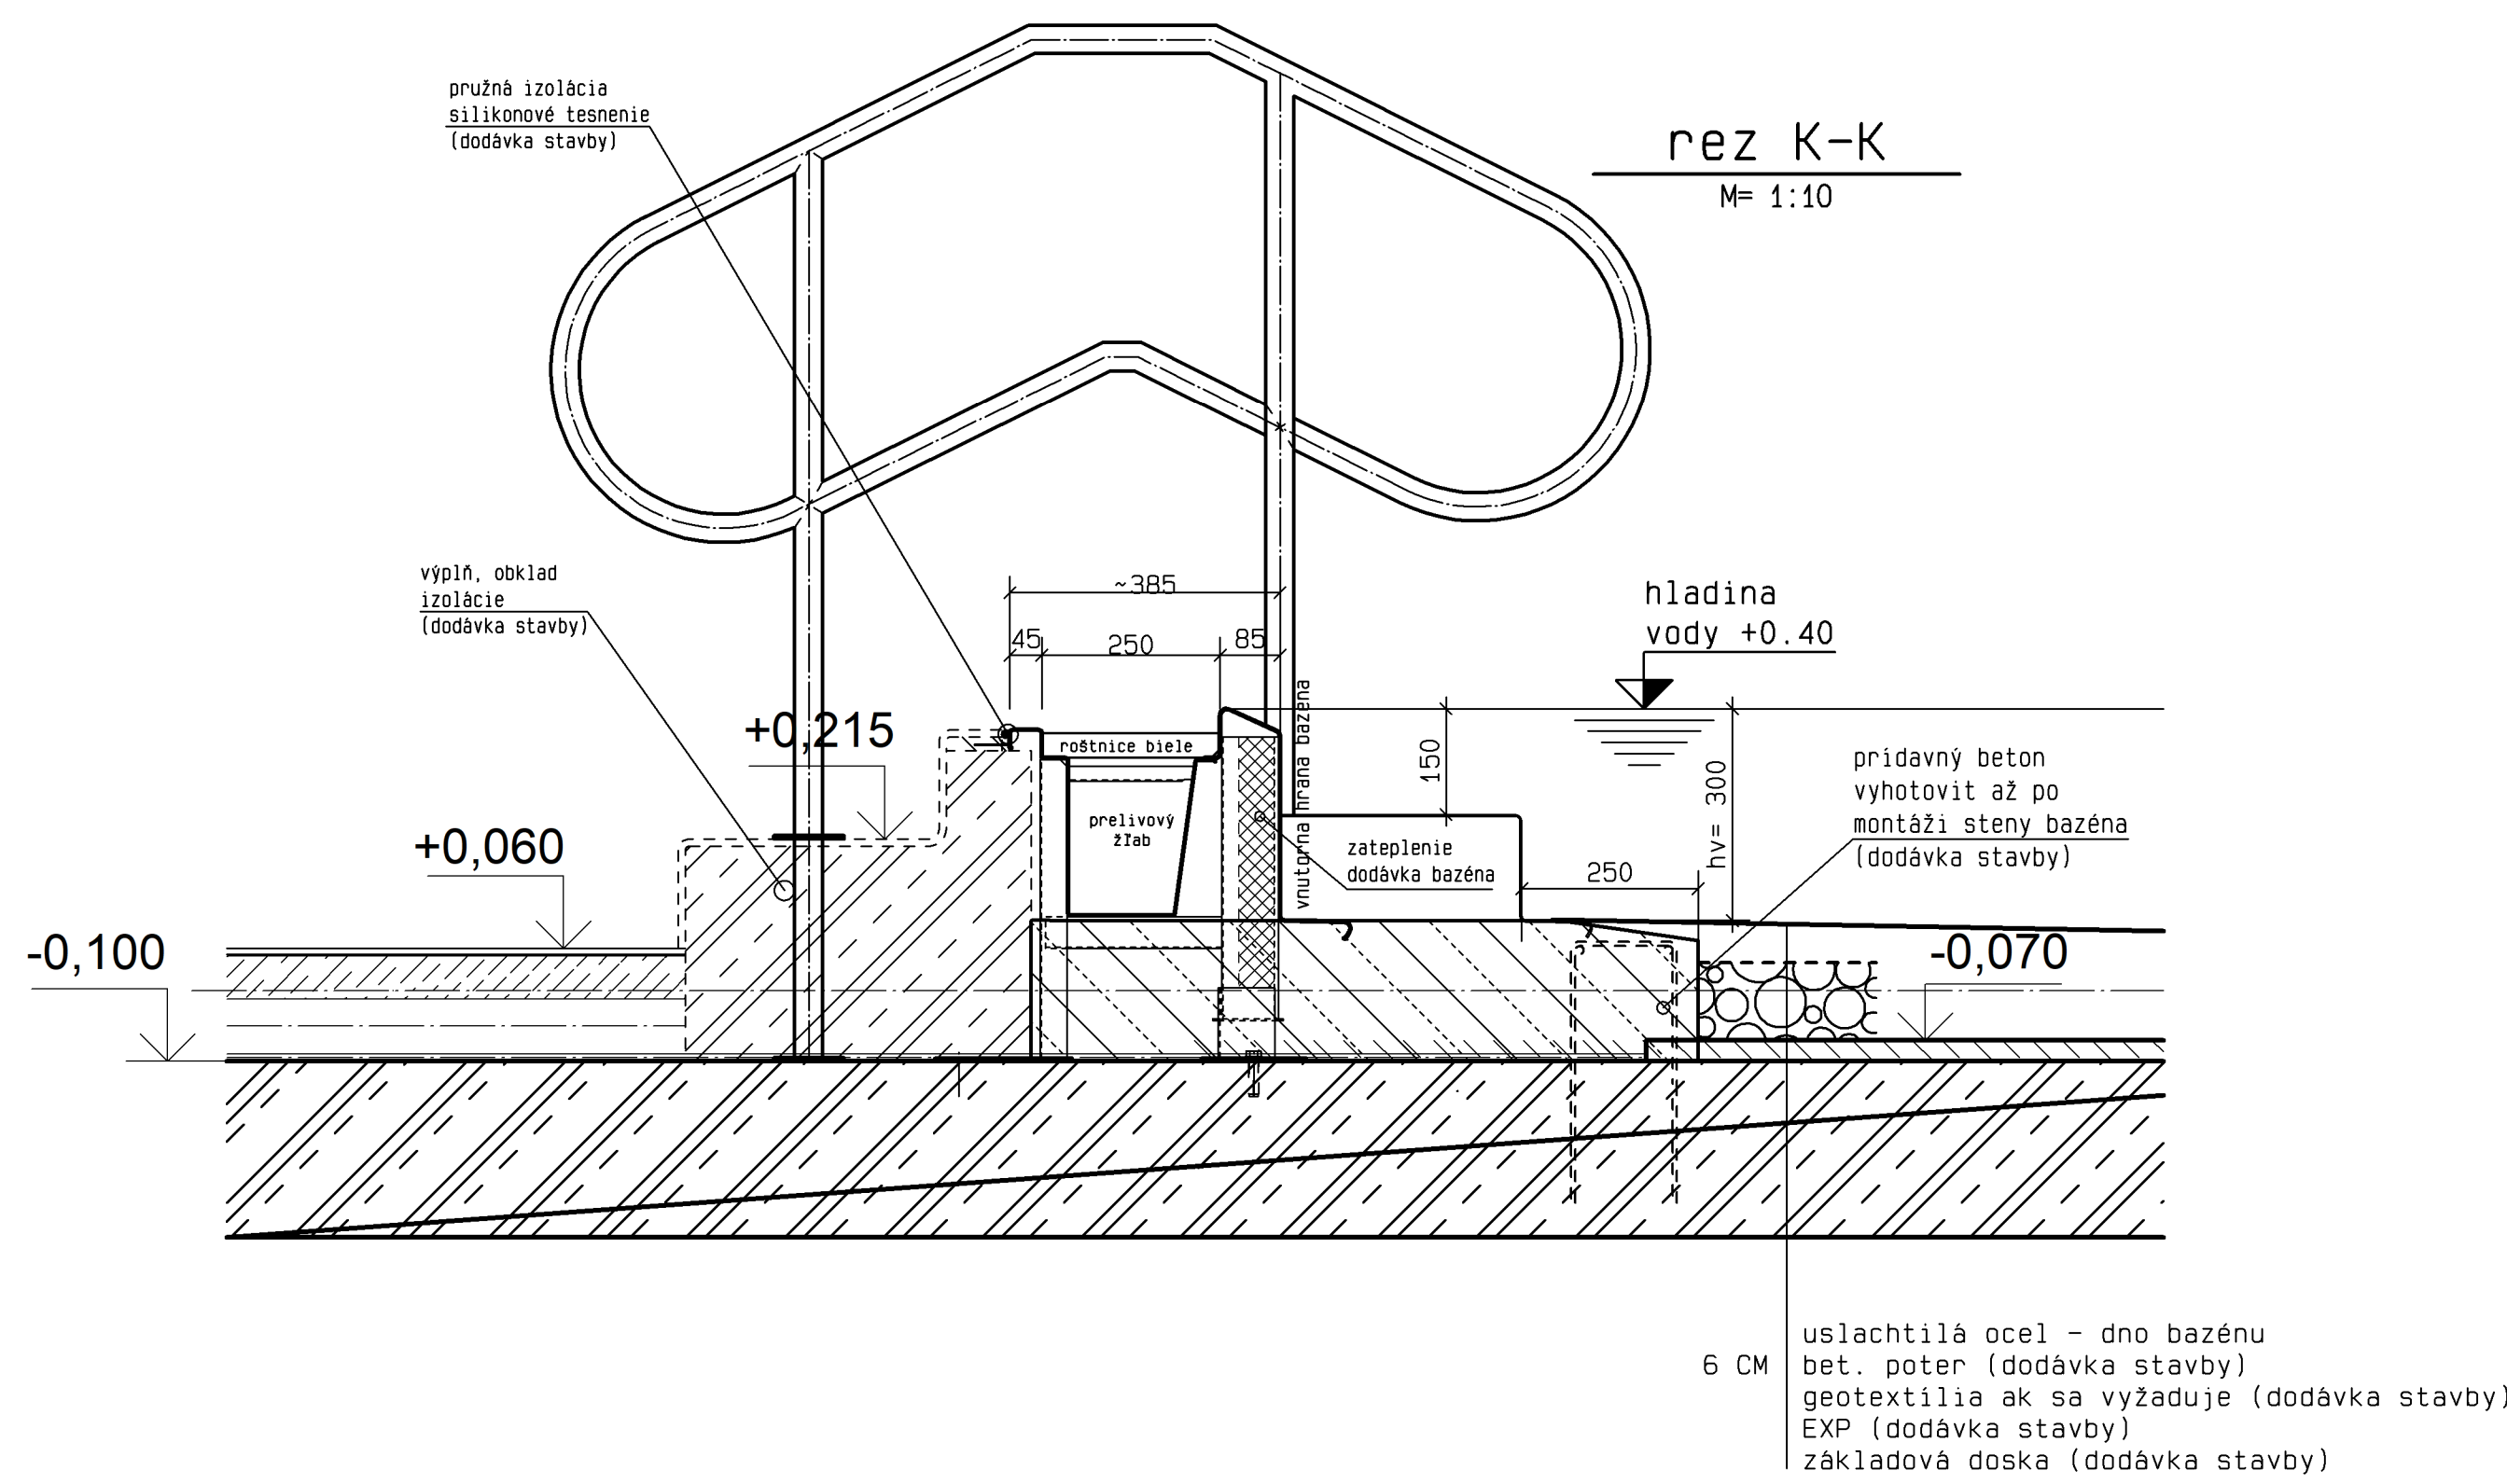
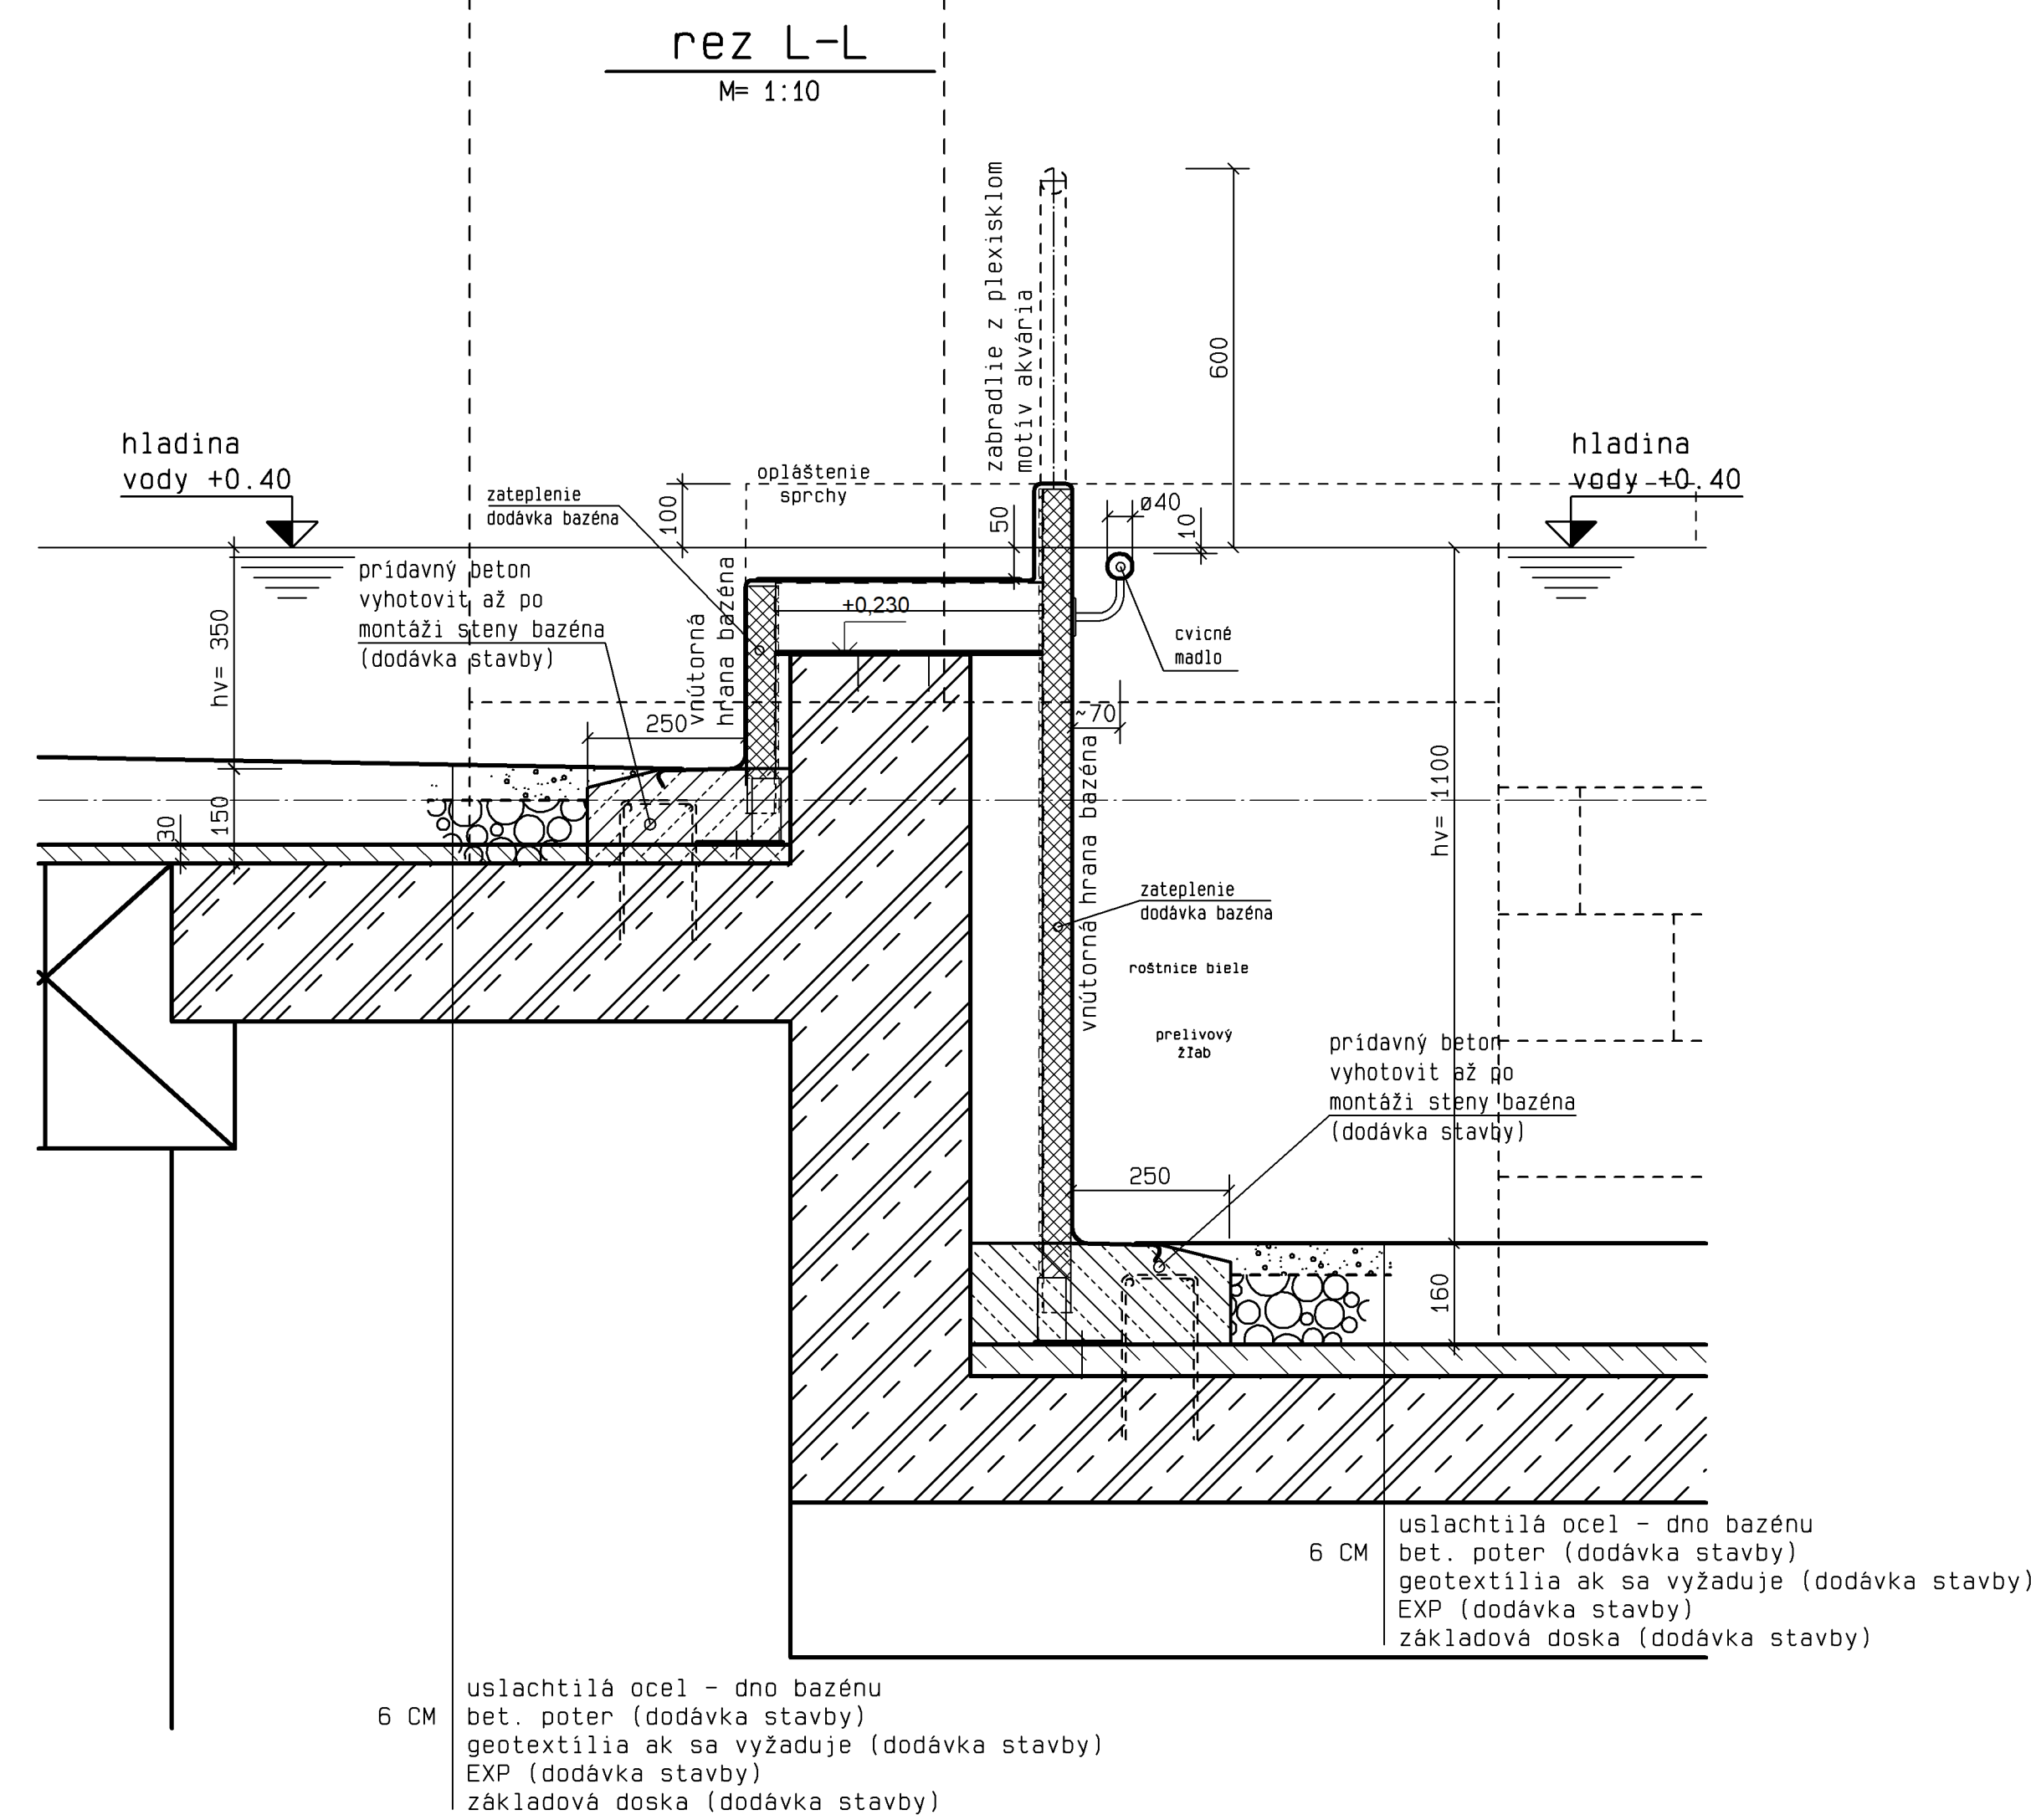
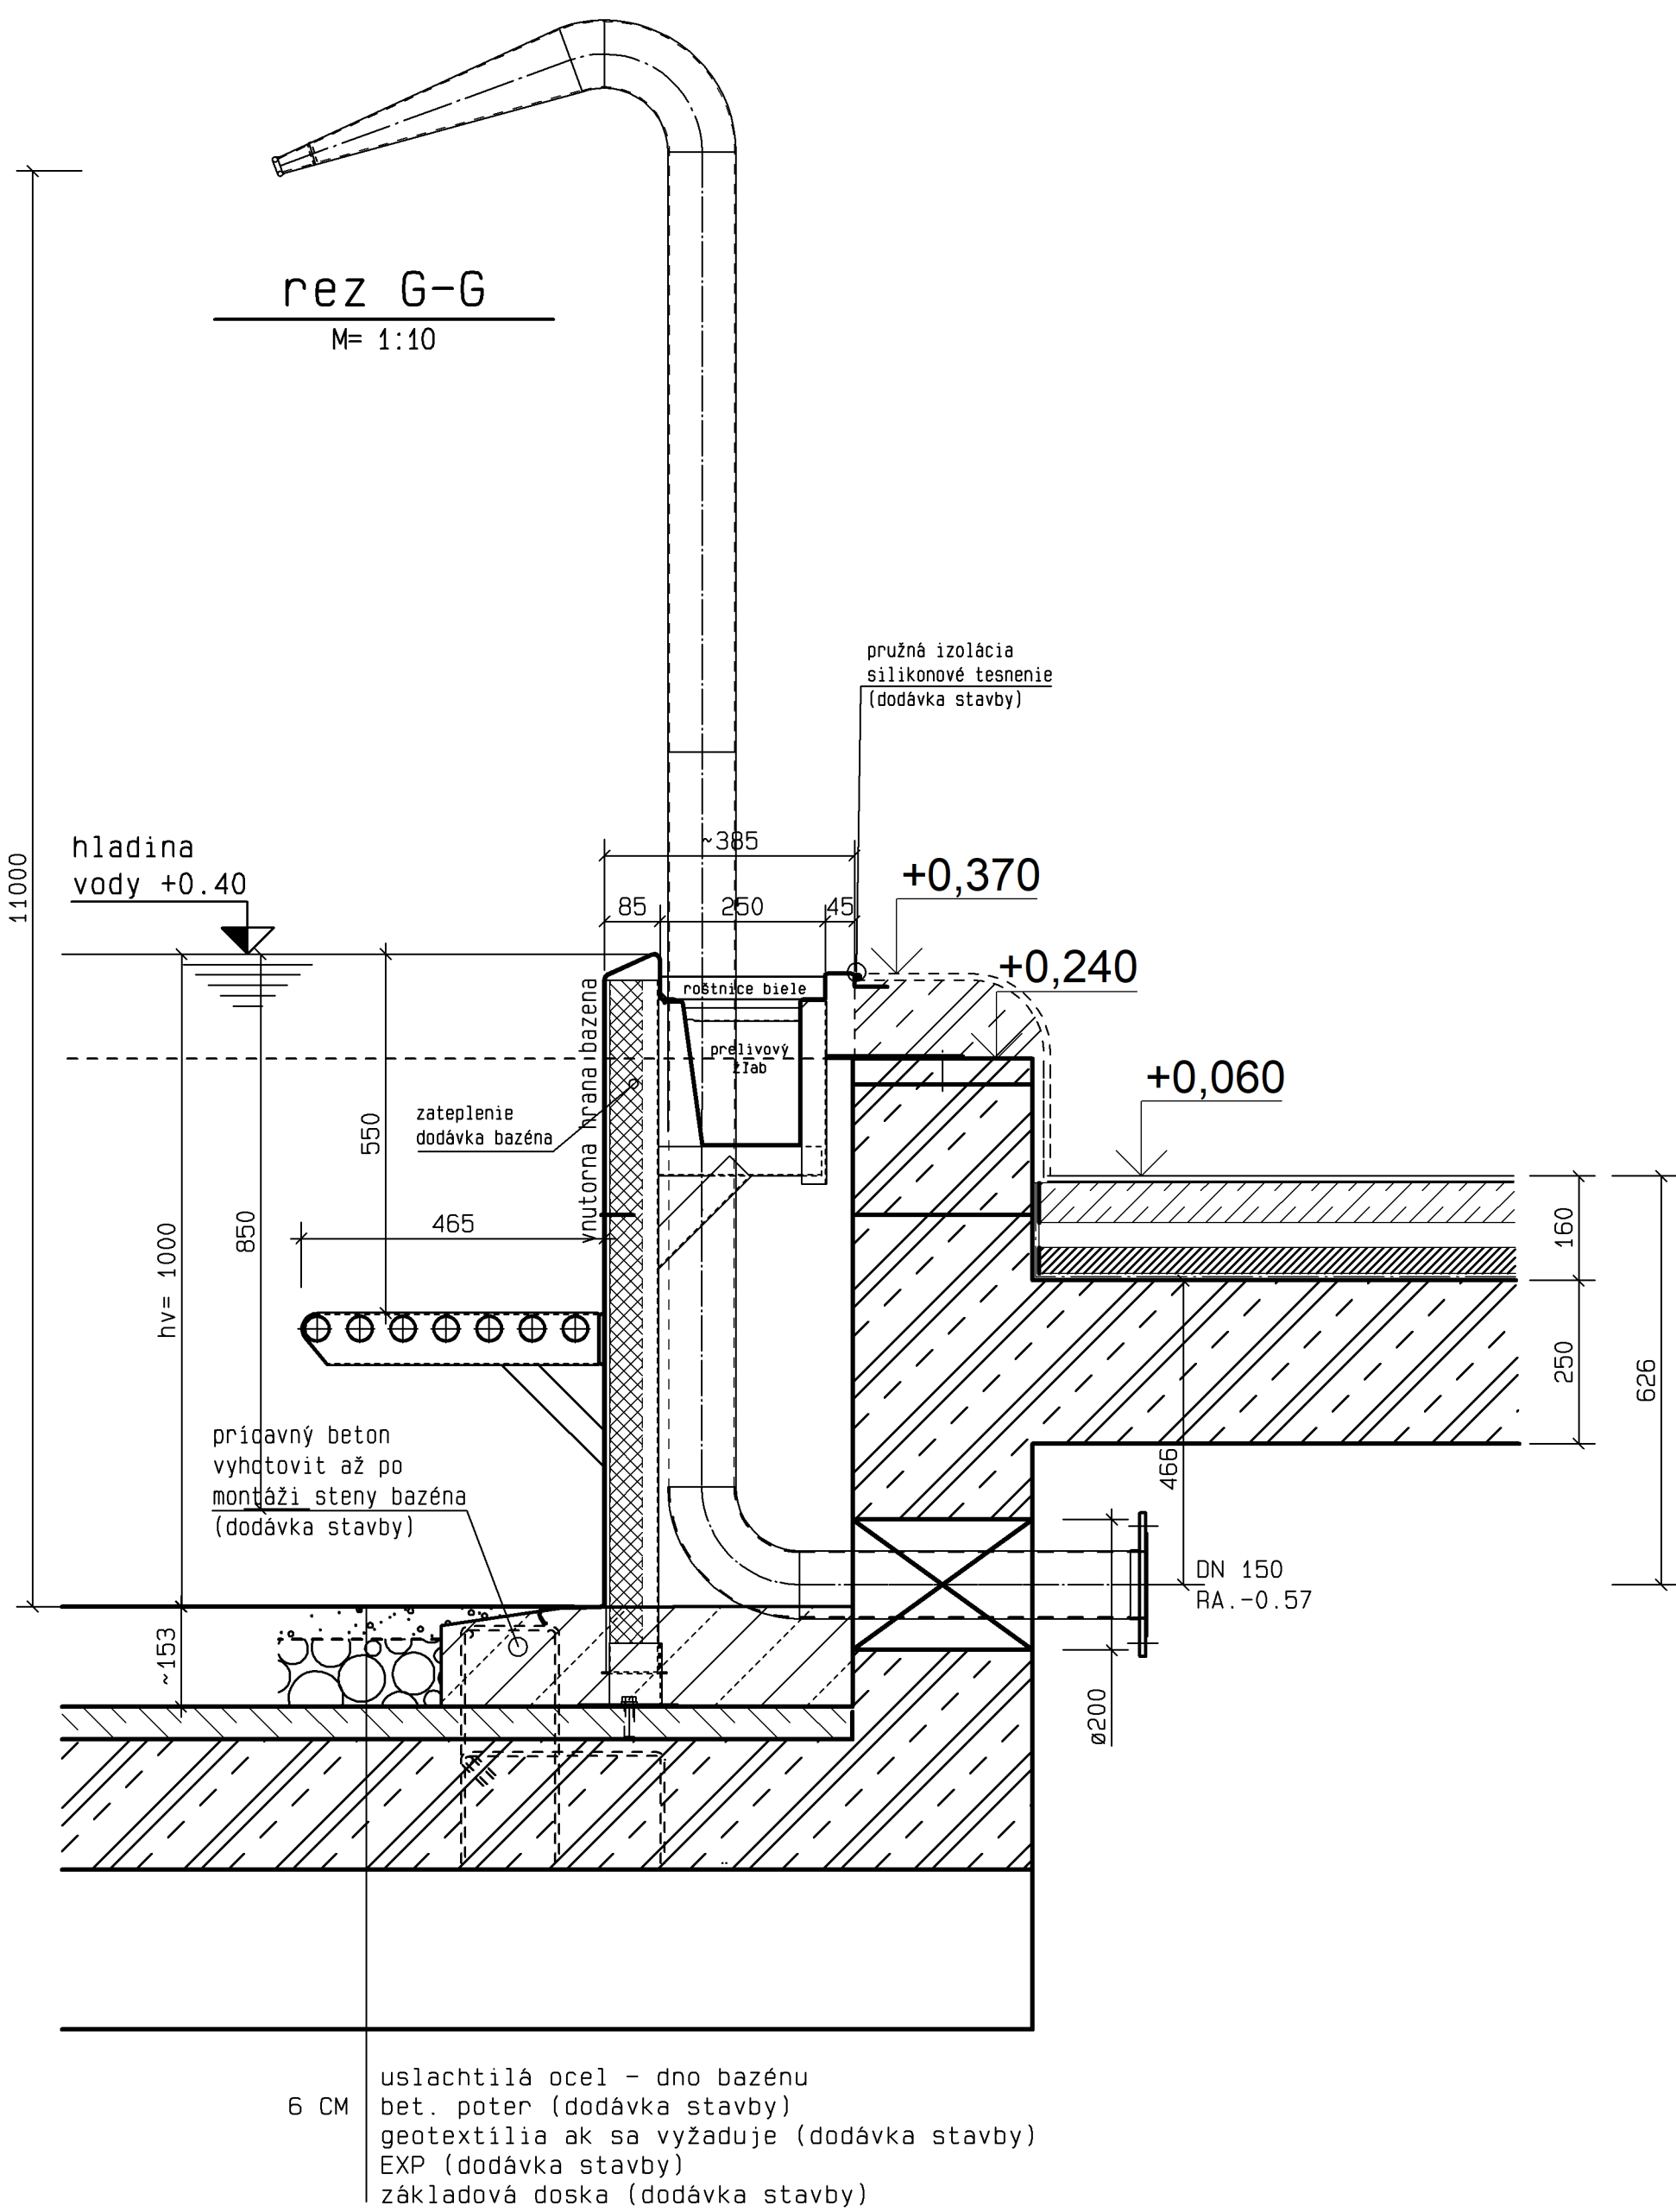
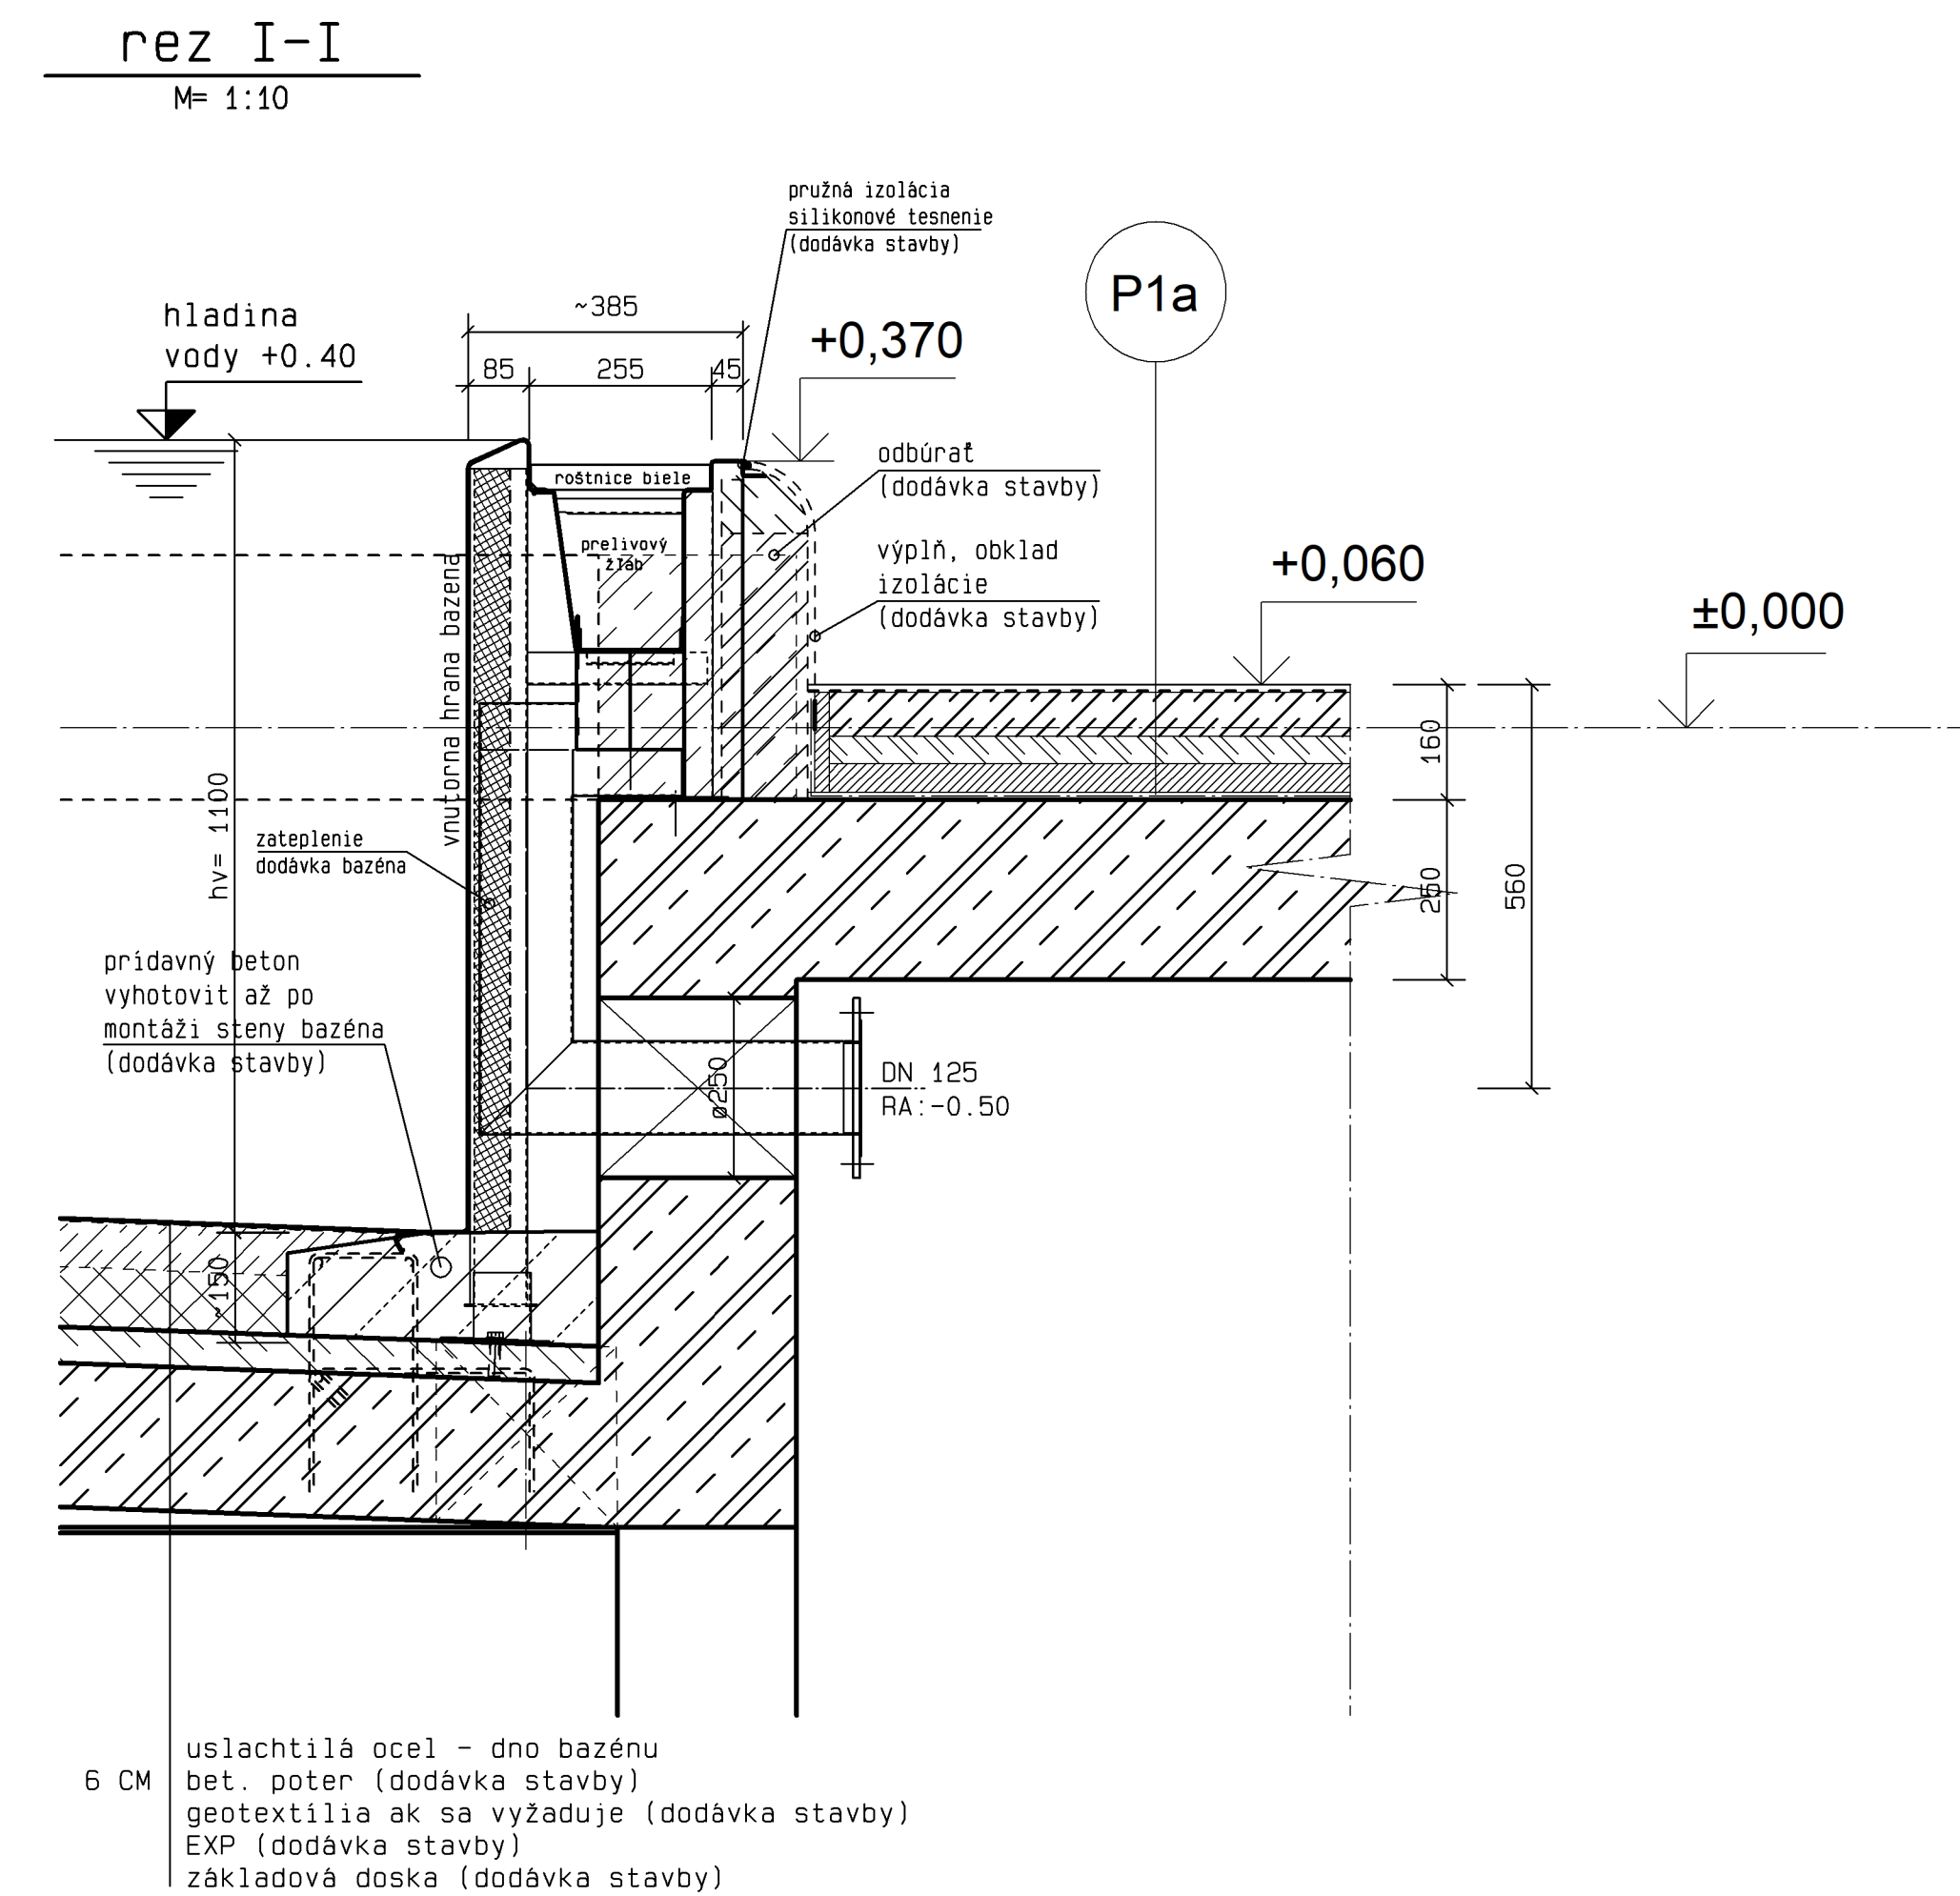
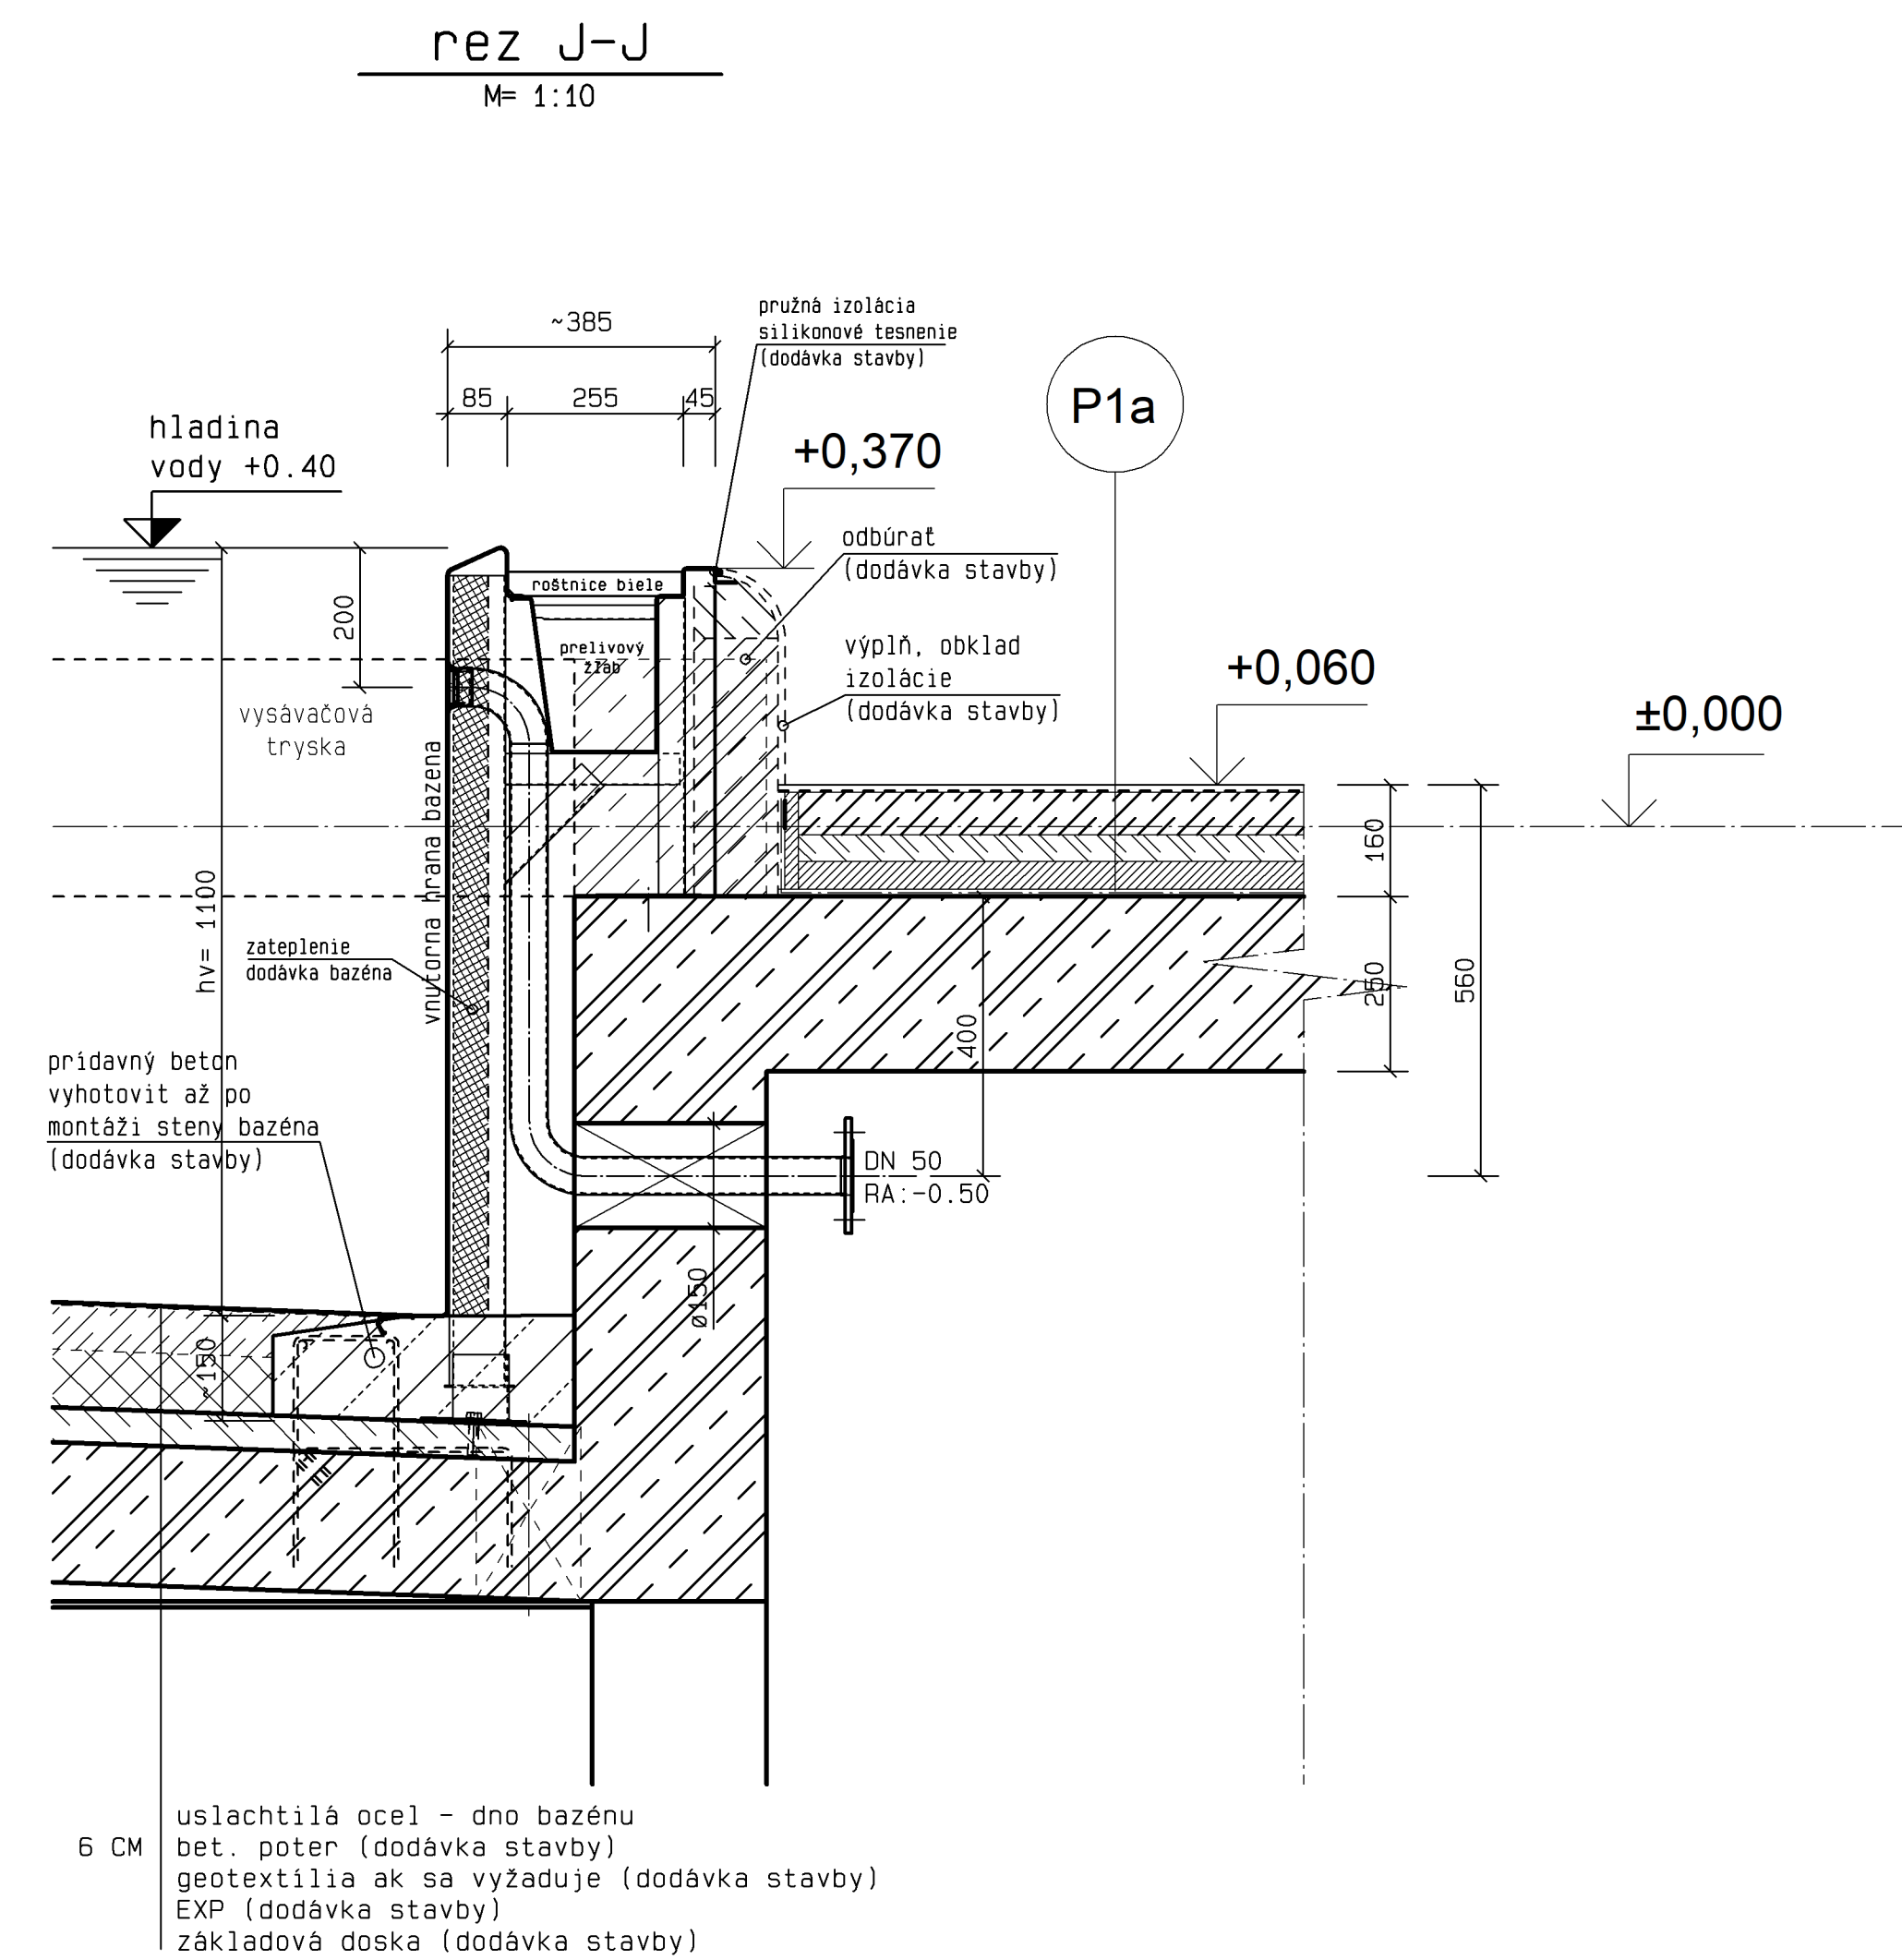
PODBETONOVANIE OCELOVÝCH KONSTRUKCIÍ PREVÁDZAŤ PO ZAMERANÍ PRELIVOVEJ HRANY

MAXIMÁLNY TLAK V DNOVOM ROZVODE 0.03 MPa

+0.40 ÚROVEŇ HLADINY VODY V BAZÉNE, druh vody pitná

ANTI KOROVU VANU mat. 1.4404 UZEMNÍ PODLA PLATNÝCH STN
