D
102-50

ISPO Inžinierske stavby Slovenská 86, 080 01 Prešov tel.: 051/74 636 95, 74 636 99	ZODP.PROJEKTANT: ING.M.GAŠPÁR	HL. PROJEKTANT: ING.M.DÚBRAVSKÝ
	VYPRACOVAL: ING.P.ONUFER	KONTROLOVAL: ING.M.GAŠPÁR
OBJEDNÁVATEL: Banskobystrický samosprávny kraj		
OKRES: BANSKÁ BYSTRICA		KRAJ: BANSKOBYSŤRICKÝ
KAT.ÚZEMIE: HORNÁ MIČINÁ		DÁTUM: 09/2020
STAVBA: Rekonštrukcia cesty a mostov II/591 Banská Bystrica - hr. okr. BB/ZV - Zvolenská Slatina I. etapa		STUPEŇ: DSP s DRS
		Č.ZÁKAZKY: 3013/2019
		MIERKA: 1:20
OBJEKT: 102-50 Úprava káblov Slovak Telekom k.ú. Horná Mičina	Č. PRÍLOHY: Č. SÚPRAVY:	
PRÍLOHA: Vzorové rezy káblou trasou	4

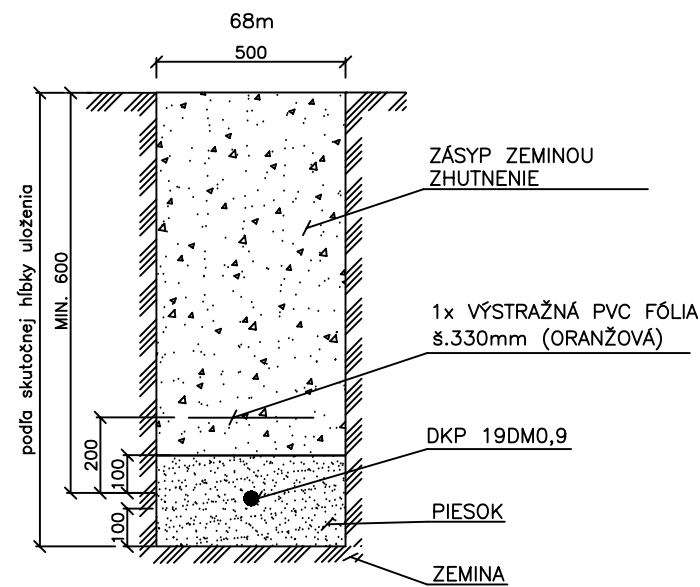
VZOROVÝ REZ KÁBLOVOU TRASOU
REZ B–B

POZNÁMKA:
ZHUTNENIE ZÁSYP OV POD KOMUNIKÁCIU
MATERIÁL: ŠTRKODRVA S DOBRU ZRNITOSTU
MIERA ZHUTNENIA: $\lambda_d \geq 0,98$
MODUL PRETVÁRNOSTI NA PLÁNI POD VOZOVKU: min. $E_{def,2} = 90 \text{ MPa}$

ZHUTNENIE ZÁSYP OV POD CHODNÍKOM
MATERIÁL: ZEMINA
MIERA ZHUTNENIA: $\lambda_d \geq 0,98$
MODUL PRETVÁRNOSTI NA PLÁNI POD CHODNÍKOM: min. $E_{def,2} = 30 \text{ MPa}$
