VZOROVÝ REZ KÁBLOVOU TRASOU

VZOROVÝ PRIEČNY REZ

CESTA II/591, km 9,775

D
103-50

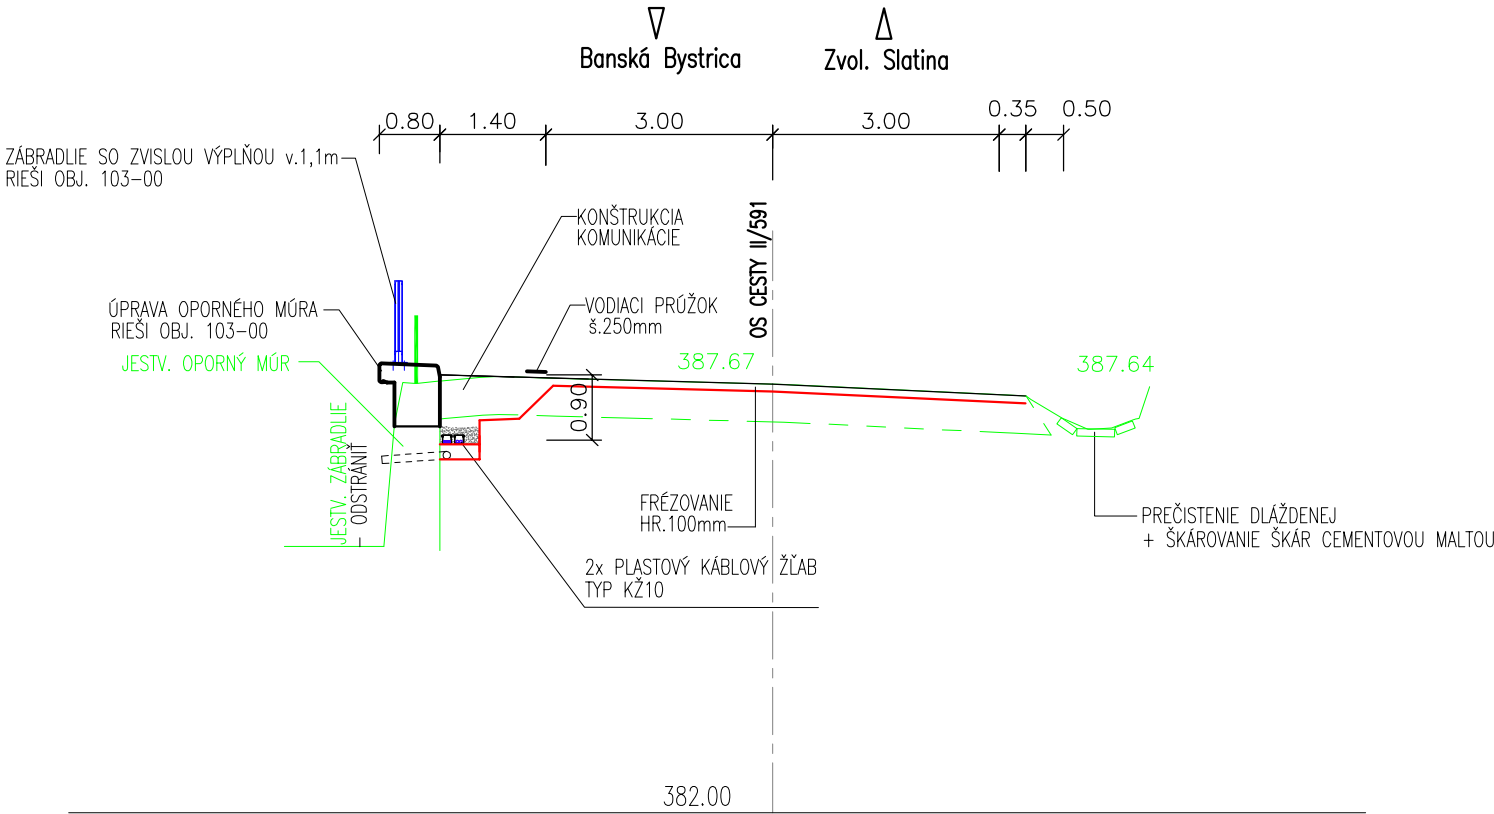
M 1:100

(rieši SO 103-00 Cesta II/591, úsek 3)

ZHUTNENIE ZASÝPOV POD KOMUNIKÁCIU

MATERIÁL: ŠTRKODRVA S DOBRU ZRNITOSŤOU

MIERA ZHUTNENIA: $\lambda_d \geq 0,98$

MODUL PRETVÁRNOSTI NA PLÁNI POD VOZOVKOU: min. $E_{def,2} = 90 \text{ MPa}$
