VZOROVÝ PRIEČNY REZ
CESTA II/591 C7,0/50 V OBLÚKU (red.C7,5)
ÚSEK 5.1, INTRAVILÁN, V MIESTE AUTOBUSOVEJ ZASTÁVKY "BEČOV"

D
105-11

ISPO inžinierske stavby Slovenská 86, 080 01 Prešov tel.: 051/74 636 95, 74 636 99	ZODP.PROJEKTANT: ING.Š.KRISTOF VYPRACOVAL: ING.J.ADAMEČKO ING.B.ŠKRIPKOVA	HL. PROJEKTANT: ING.M.DÚBRAVSKÝ KONTROLOVAL: ING.J.ANTOL
OBJEDNÁVATEL: Banskobystrický samosprávny kraj		
OKRES: BANSKÁ BYSTRICA		KRAJ: BANSKOBYSŤRICKÝ
KAT.ÚZEMIE: BEČOV		DÁTUM: 09/2020
STAVBA: Rekonštrukcia cesty a mostov II/591 Banská Bystrica - hr. okr. BB/ZV - Zvolenská Slatina I. etapa		STUPEŇ: DSP s DRS
OBJEKT: 105-11 Nástupištia AZ v k.ú. Bečov		Č.ZÁKAZKY: 3013/2019
PRILOHA: Vzorové priečne rezy		MIERKA: 1:100
		Č. PRÍLOHY: Č. SÚPRAVY:
		3

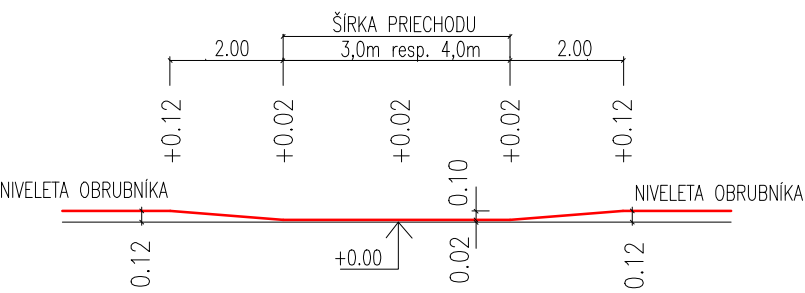
ZNÍŽENIE OBRUBNÍKA PRI PRIECHODE A VJAZDE

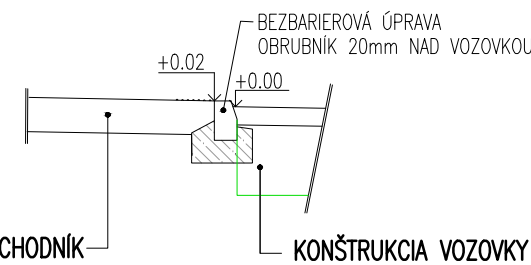
DETAIL ZNÍŽENIA OBRUBNÍKA PRI PRIECHODE A VJAZDE
M 1:25
