ISPO inžinierske stavby Slovenská 86, 080 01 Prešov tel.: 051/74 636 95, 74 636 99	ZODP.PROJEKTANT: ING.S.KRISTOF VYPRACOVAL: ING.B.SKRIPIKOVA KONTROLOVAL: ING.J.ANTOL	HL.PROJEKTANT: ING.M.DUBRAVSKÝ
OBJEDNÁVATEL: Banskobystrický samosprávny kraj		
OKRES: BANSKÁ BYSTRICA	KRAJ: BANSKOBYSŤRICKÝ	DÁTUM: 09/2020
KAT.ÚZEMIE: DOLNÁ MIČINA	STAVBA: Rekonštrukcia cesty a mostov II/591 Banská Bystrica - hr. okr. BB/ZV - Zvolenská Slatina I. etapa	
OBJEKT: 103-10 Nástupištia AZ v k.ú. Dolná Mičina	Č. ZAKAZKY: 3013/2019	Č. PRÍLOHY: Č. SÚPRAVY:
PRÍLOHA: Vytyčovací prvky	4

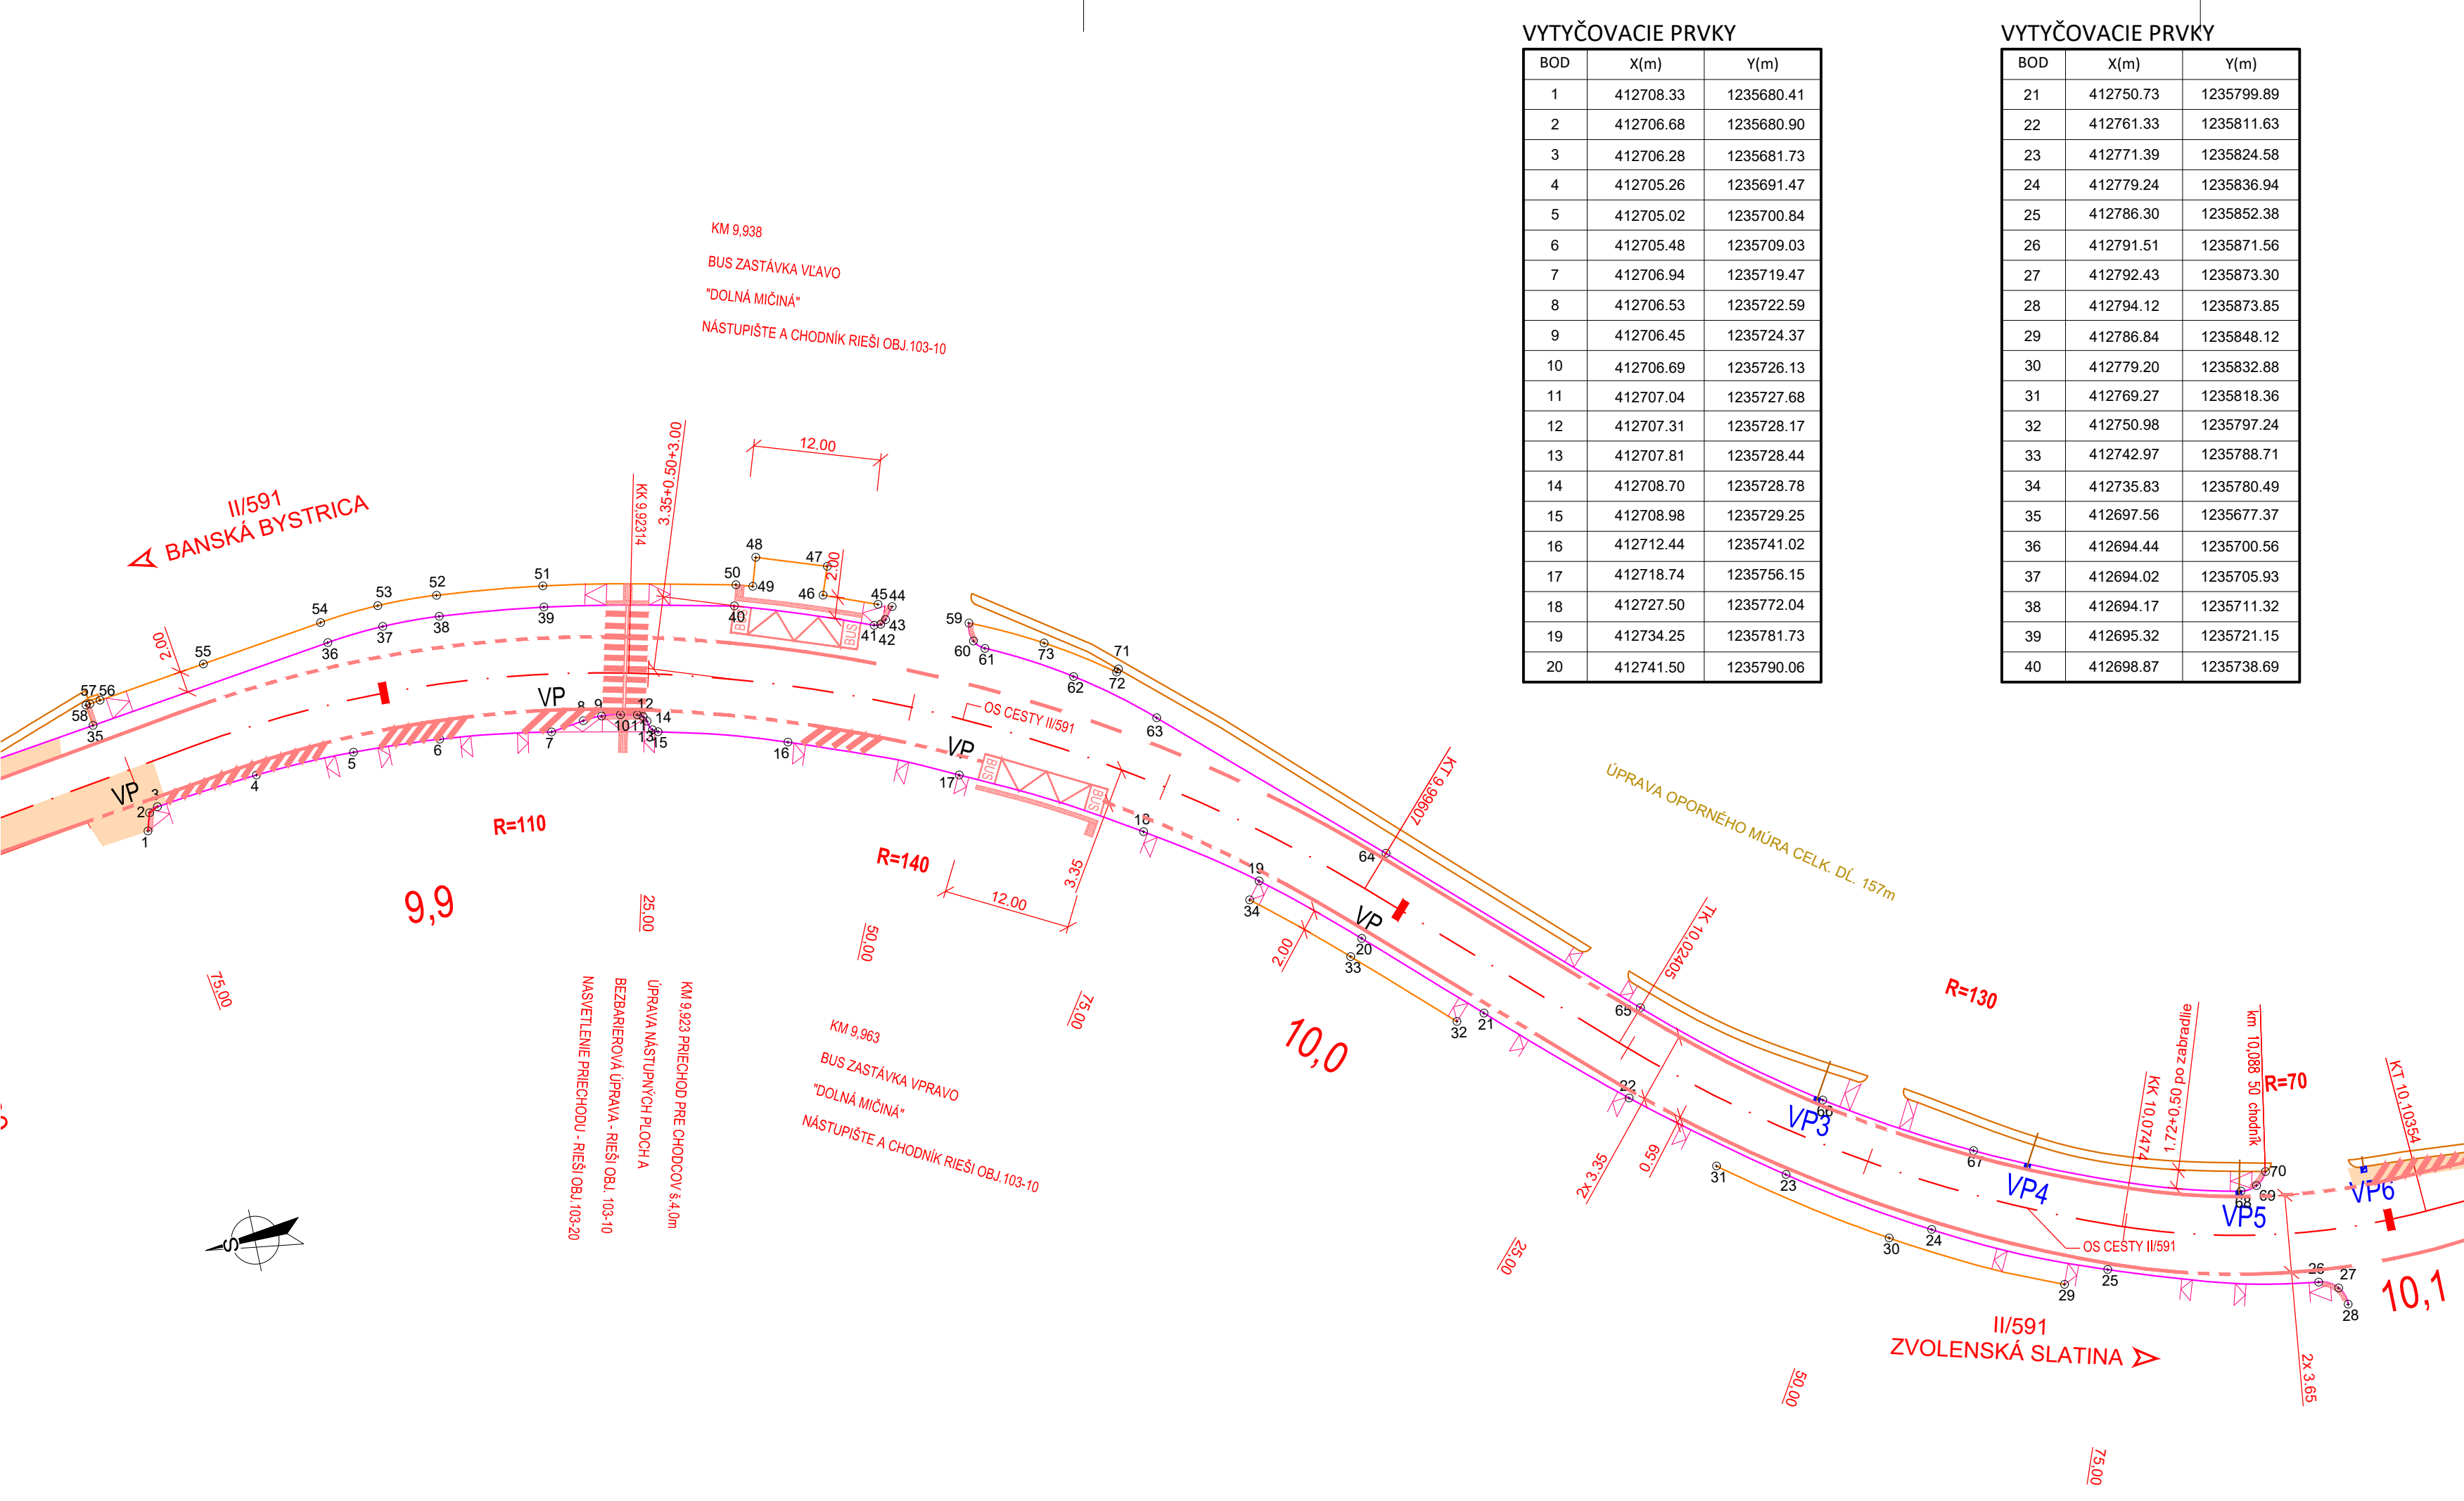
BOD	X(m)	Y(m)
1	412708.33	1235680.41
2	412706.68	1235680.90
3	412706.28	1235681.73
4	412705.26	1235691.47
5	412705.02	1235700.84
6	412705.48	1235709.03
7	412706.94	1235719.47
8	412706.53	1235722.59
9	412706.45	1235724.37
10	412706.69	1235726.13
11	412707.04	1235727.68
12	412707.31	1235728.17
13	412707.81	1235728.44
14	412708.70	1235728.78
15	412708.98	1235729.25
16	412712.44	1235741.02
17	412718.74	1235756.15
18	412727.50	1235772.04
19	412734.25	1235781.73
20	412741.50	1235790.06

BOD	X(m)	Y(m)
21	412750.73	1235799.89
22	412703.37	1235811.63
23	412771.39	1235824.58
24	412779.24	1235836.94
25	412786.30	1235852.38
26	412791.51	1235871.56
27	412792.43	1235873.30
28	412794.12	1235873.85
29	412786.84	1235848.12
30	412779.20	1235832.88
31	412769.27	1235818.36
32	412750.98	1235797.24
33	412742.97	1235788.71
34	412735.83	1235780.49
35	412697.56	1235677.37
36	412694.44	1235700.56
37	412694.02	1235705.93
38	412694.17	1235711.32
39	412695.32	1235721.15
40	412698.87	1235738.69

BOD	X(m)	Y(m)
41	412703.33	1235751.19
44	412703.37	1235751.82
43	412703.03	1235752.35
44	412701.96	1235753.21
45	412701.48	1235751.95
46	412699.58	1235747.06
47	412696.99	1235748.01
48	412694.80	1235741.61
49	412697.42	1235740.77
50	412696.94	1235739.25
51	412693.35	1235721.44
52	412692.18	1235711.49
55	412692.02	1235705.88
54	412692.46	1235700.30
55	412694.02	1235688.70
56	412695.38	1235678.49
57	412695.51	1235677.50
58	412695.57	1235677.11
59	412704.95	1235759.95
60	412706.70	1235760.03

BOD	X(m)	Y(m)
61	412707.58	1235760.94
62	412711.88	1235768.56
63	412717.28	1235775.43
66	412734.16	1235793.93
65	412753.24	1235814.39
66	412765.24	1235829.40
67	412772.78	1235842.31
68	412781.66	1235866.16
69	412781.42	1235867.70
70	412780.31	1235868.78
71	412712.05	1235772.83
72	412712.30	1235772.60
73	412708.24	1235766.50

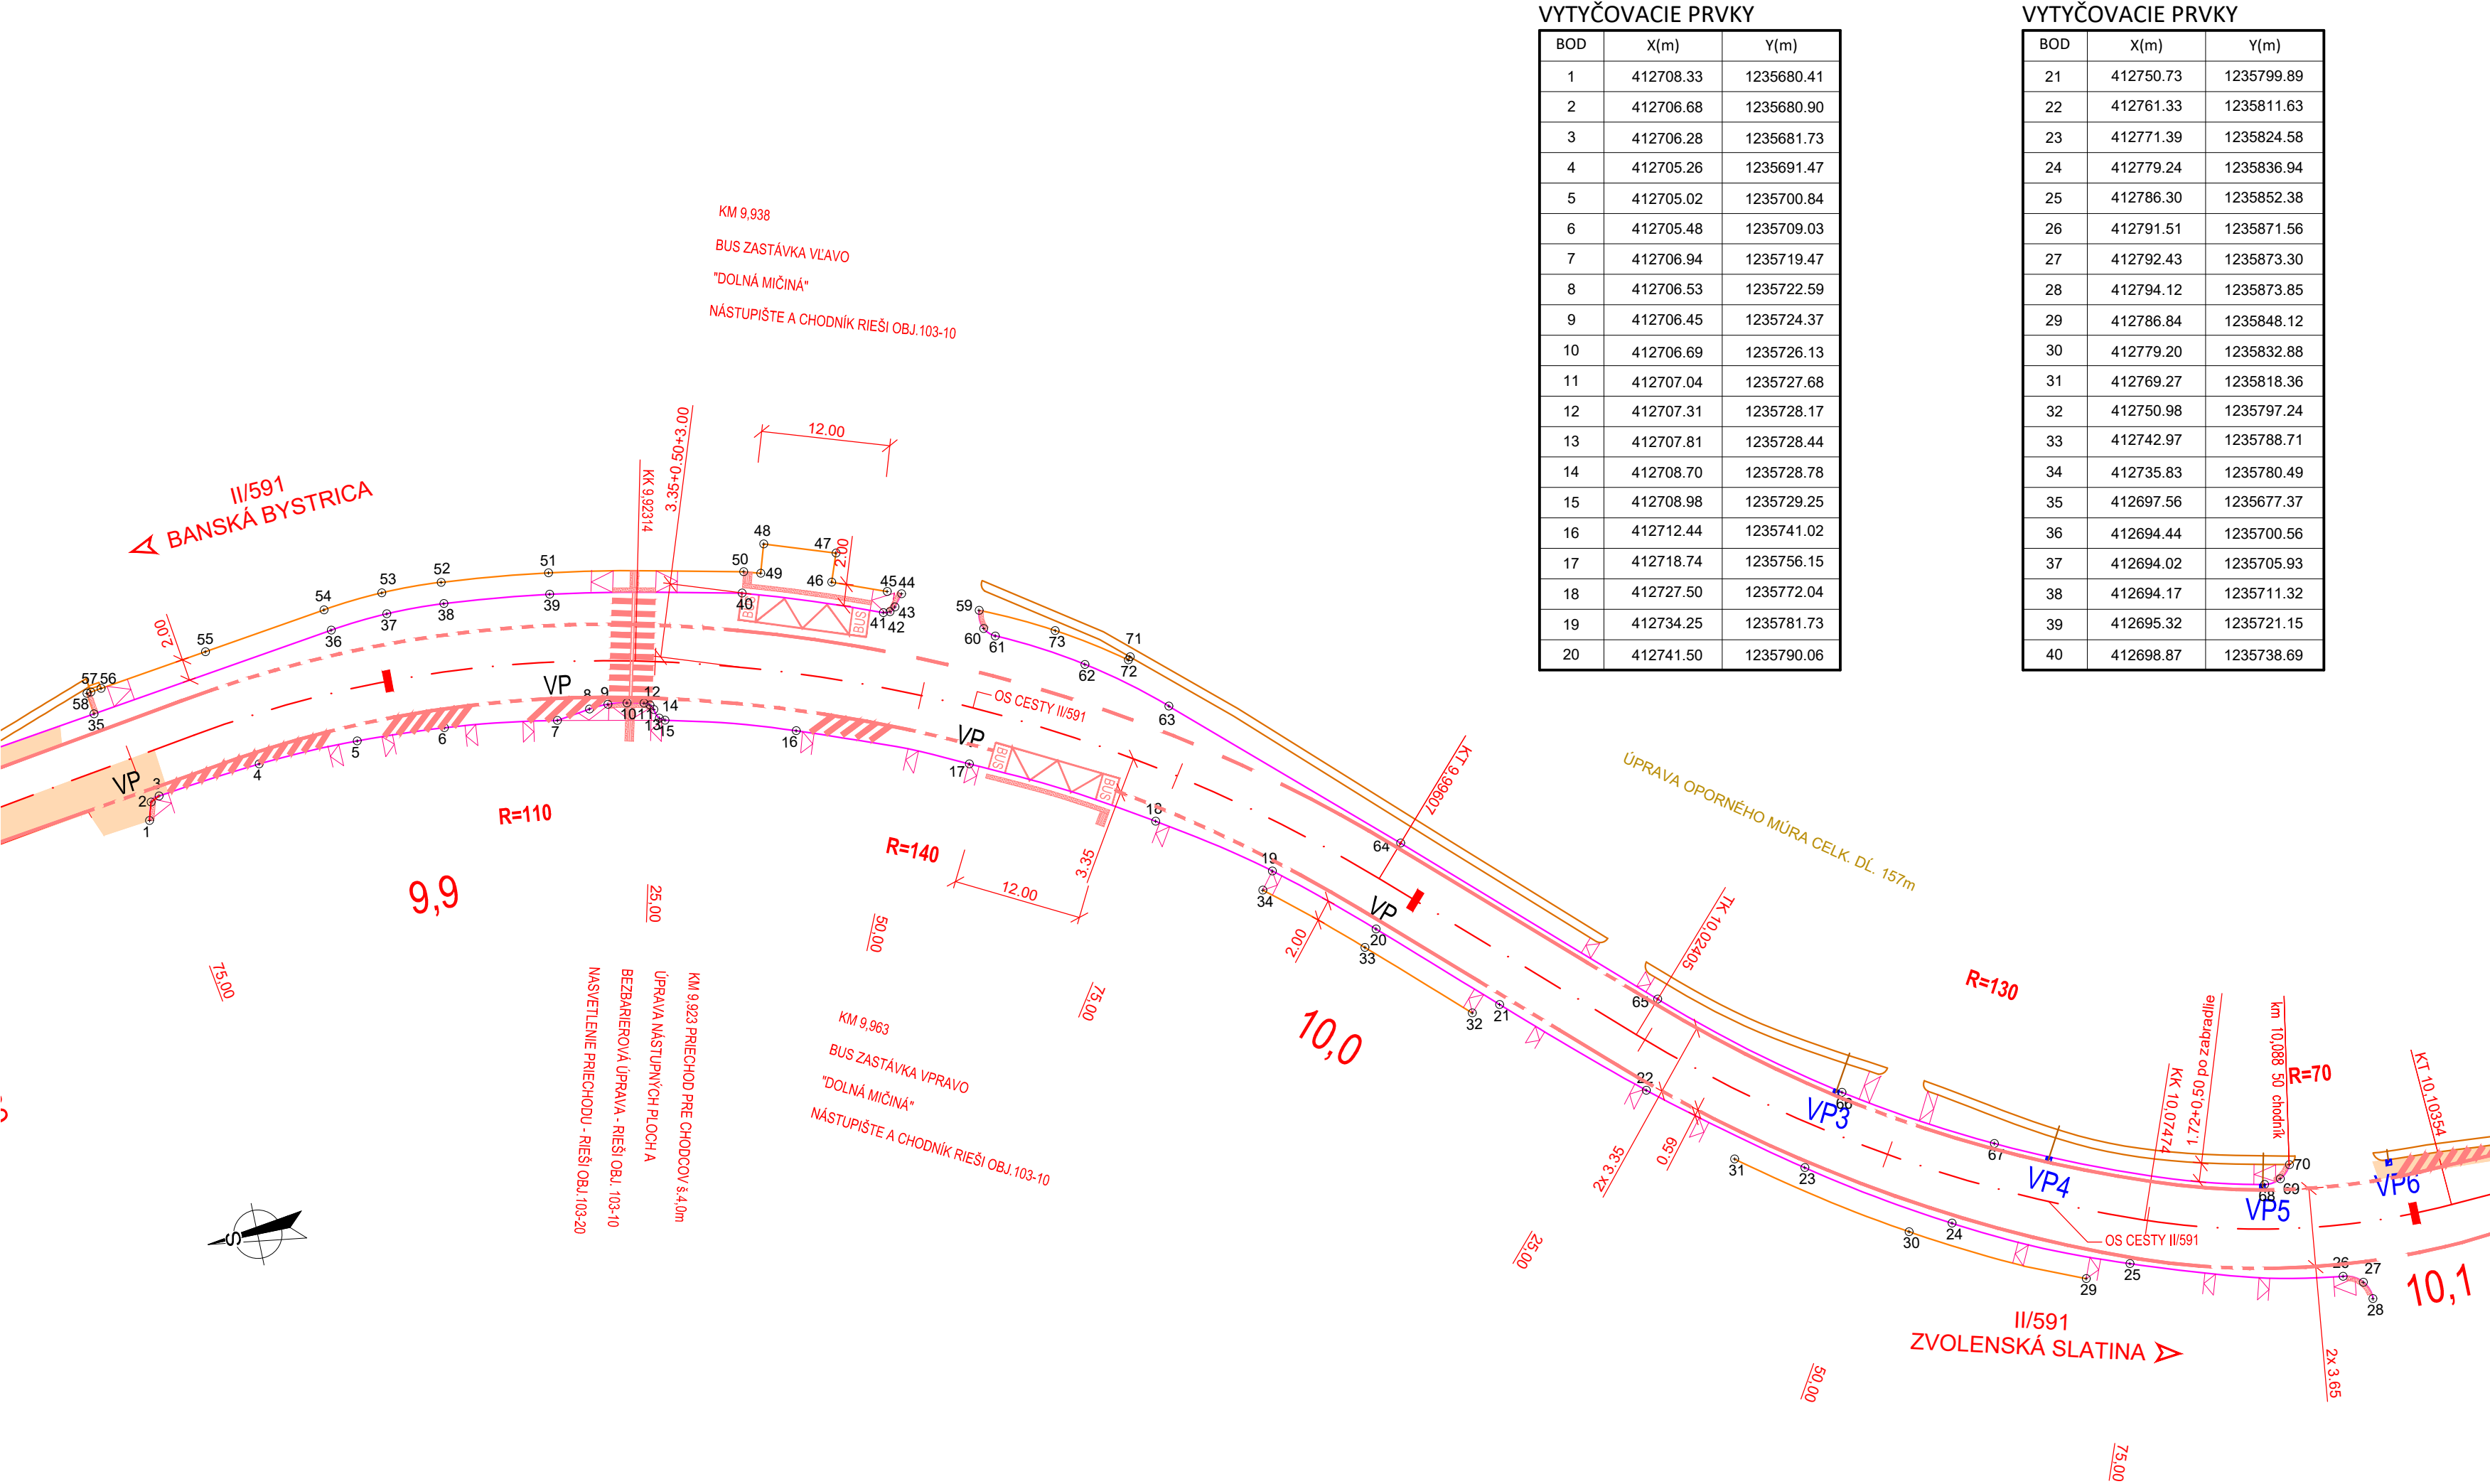
BOD	X(m)	Y(m)
1	412708.33	1235680.41
2	412706.68	1235680.90
3	412706.28	1235681.73
4	412705.26	1235691.47
5	412705.02	1235700.84
6	412705.48	1235709.03
7	412706.94	1235719.47
8	412706.53	1235722.59
9	412706.45	1235724.37
10	412706.69	1235726.13
11	412707.04	1235727.68
12	412707.31	1235728.17
13	412707.81	1235728.44
14	412708.70	1235728.78
15	412708.98	1235729.25
16	412712.44	1235741.02
17	412718.74	1235756.15
18	412727.50	1235772.04
19	412734.25	1235781.73
20	412741.50	1235790.06

BOD	X(m)	Y(m)
21	412750.73	1235799.89
22	412703.37	1235811.63
23	412771.39	1235824.58
24	412779.24	1235836.94
25	412786.30	1235852.38
26	412791.51	1235871.56
27	412792.43	1235873.30
28	412794.12	1235873.85
29	412786.84	1235848.12
30	412779.20	1235832.88
31	412769.27	1235818.36
32	412750.98	1235797.24
33	412742.97	1235788.71
34	412735.83	1235780.49
35	412697.56	1235677.37
36	412694.44	1235700.56
37	412694.02	1235705.93
38	412694.17	1235711.32
39	412695.32	1235721.15
40	412698.87	1235738.69

BOD	X(m)	Y(m)
41	412703.33	1235751.19
44	412703.37	1235751.82
43	412703.03	1235752.35
44	412701.96	1235753.21
45	412701.48	1235751.95
46	412699.58	1235747.06
47	412696.99	1235748.01
48	412694.80	1235741.61
49	412697.42	1235740.77
50	412696.94	1235739.25
51	412693.35	1235721.44
52	412692.18	1235711.49
55	412692.02	1235705.88
54	412692.46	1235700.30
55	412694.02	1235688.70
56	412695.38	1235678.49
57	412695.51	1235677.50
58	412695.57	1235677.11
59	412704.95	1235759.95
60	412706.70	1235760.03

BOD	X(m)	Y(m)
61	412707.58	1235760.94
62	412711.88	1235768.56
63	412717.28	1235775.43
66	412734.16	1235793.93
65	412753.24	1235814.39
66	412765.24	1235829.40
67	412772.78	1235842.31
68	412781.66	1235866.16
69	412781.42	1235867.70
70	412780.31	1235868.78
71	412712.05	1235772.83
72	412712.30	1235772.60
73	412708.24	1235766.50
