VZOROVÝ PRIEČNY REZ  
CESTA II/591 C7,5/50 V OBLÓKU  
ÚSEK 3, INTRAVILÁN, AUTOBUSOVÁ ZASTÁVKA DOLNÁ MIČINÁ VĽAVO  
OBJ.103-00, 103-10

D  
103-00

<b>ISPO</b> spol. s r.o. <b>inžinierske stavby</b> Slovenská 86, 080 01 Prešov tel.: 051/74 636 95, 74 636 99	ZODP.PROJEKTANT: ING.Š.KRISTOF VYPRACOVAL: ING.J.ADAMEČKO	HL.PROJEKTANT: ING.M.DUBRAVSKÝ KONTROLOVAL: ING.J.ANTOL
OBJEDNÁVATEL: <b>Banskobystrický samosprávny kraj</b>		
OKRES: BANSKÁ BYSTRICA		KRAJ: BANSKOBYSSTRICKÝ
KAT.ÚZEMIE: DOLNÁ MIČINÁ		DÁTUM: 09/2020
STAVBA: <b>Rekonštrukcia cesty a mostov</b> <b>II/591 Banská Bystrica - hr. okr. BB/ZV - Zvolenská Slatina</b> <b>I. etapa</b>		STUPEŇ: DSP s DRS Č.ZÁKAZKY: 3013/2019 MIERKA: 1:100
OBJEKT: <b>103-00 Cesta II/591, úsek 3</b>		Č. PRÍLOHY: Č. SÚPRAVY:
PRÍLOHA: <b>Vzorové priečne rezy</b>		<b>3</b>

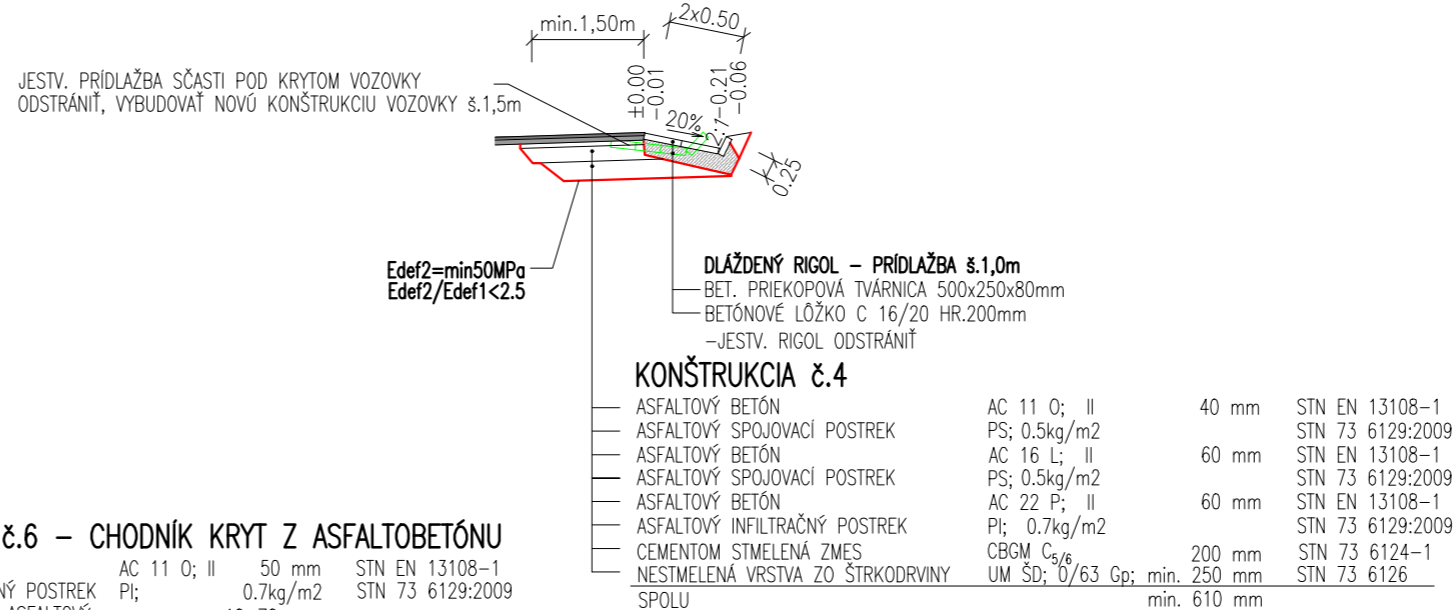
DLÁŽDENÝ RIGOL – PRÍDLAŽBA š.1,0m alt. š.0,75m

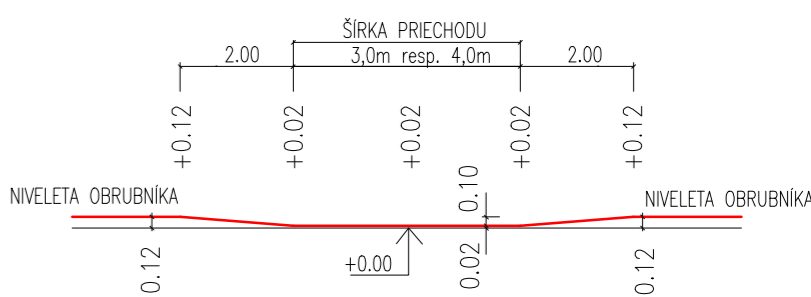
ZNÍŽENIE OBRUBNÍKA PRI PRIECHODE

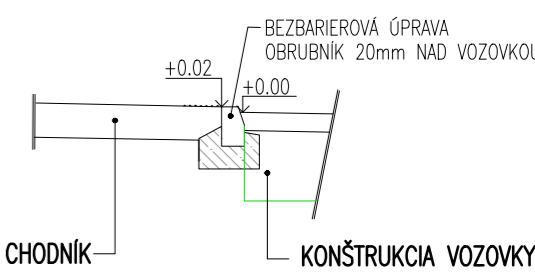
M 1:25

DETAIL ZNÍŽENIA OBRUBNÍKA PRI PRIECHODE

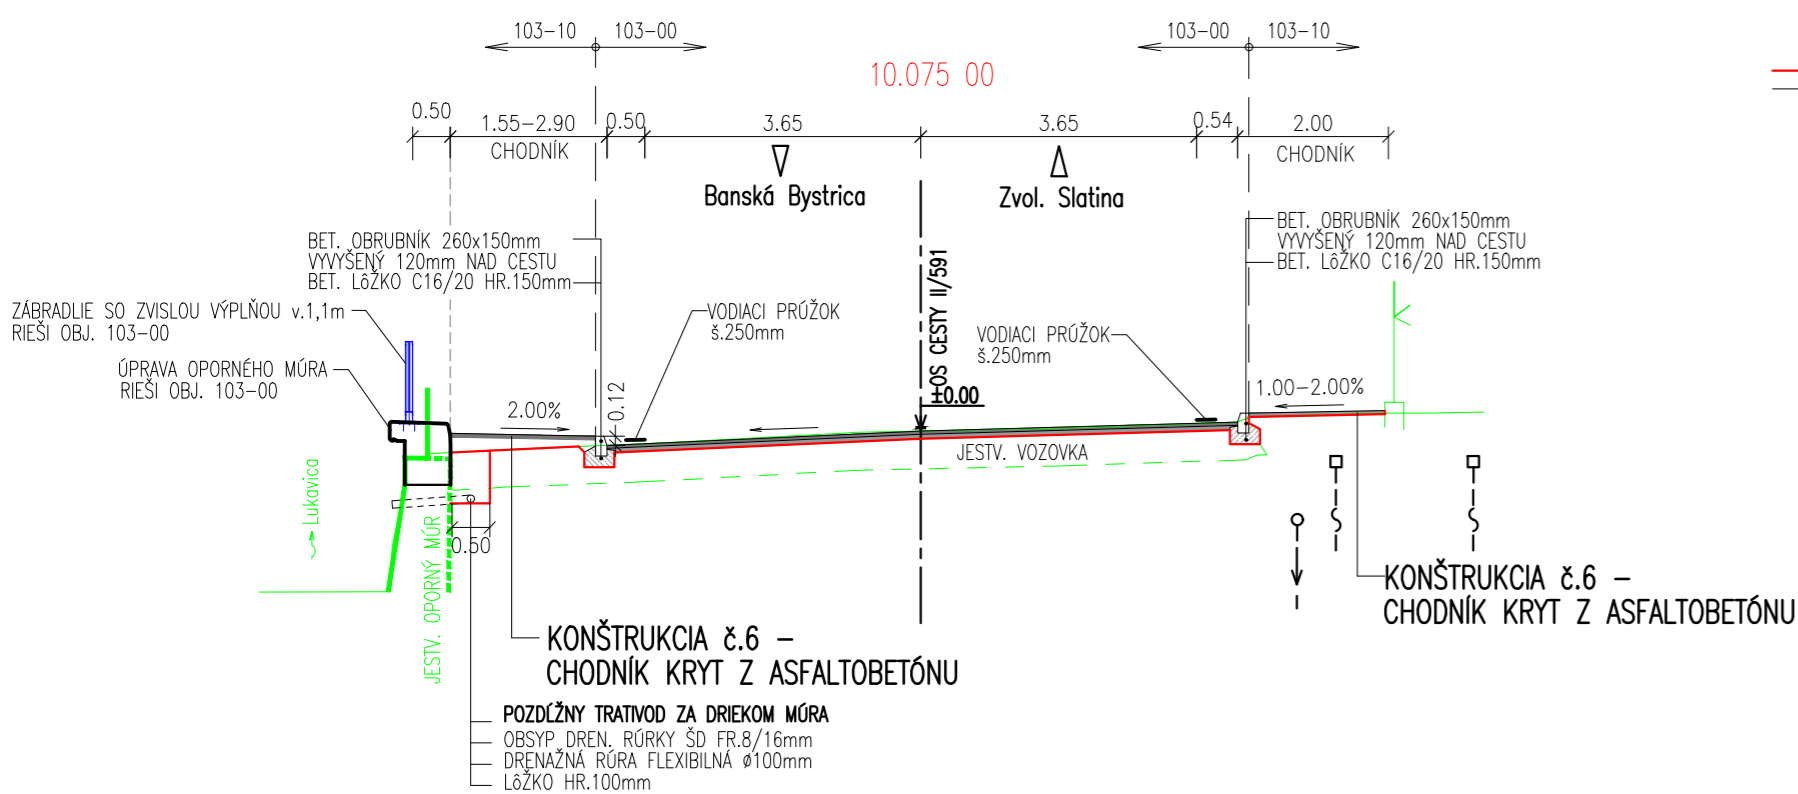
VZOROVÝ PRIEČNY REZ  
CESTA II/591 C7,5/50 V OBLÓKU  
ÚSEK 3, INTRAVILÁN, CHODNÍK, ÚPRAVA NA OPORNOM MÚRE  
OBJ.103-00, 103-10

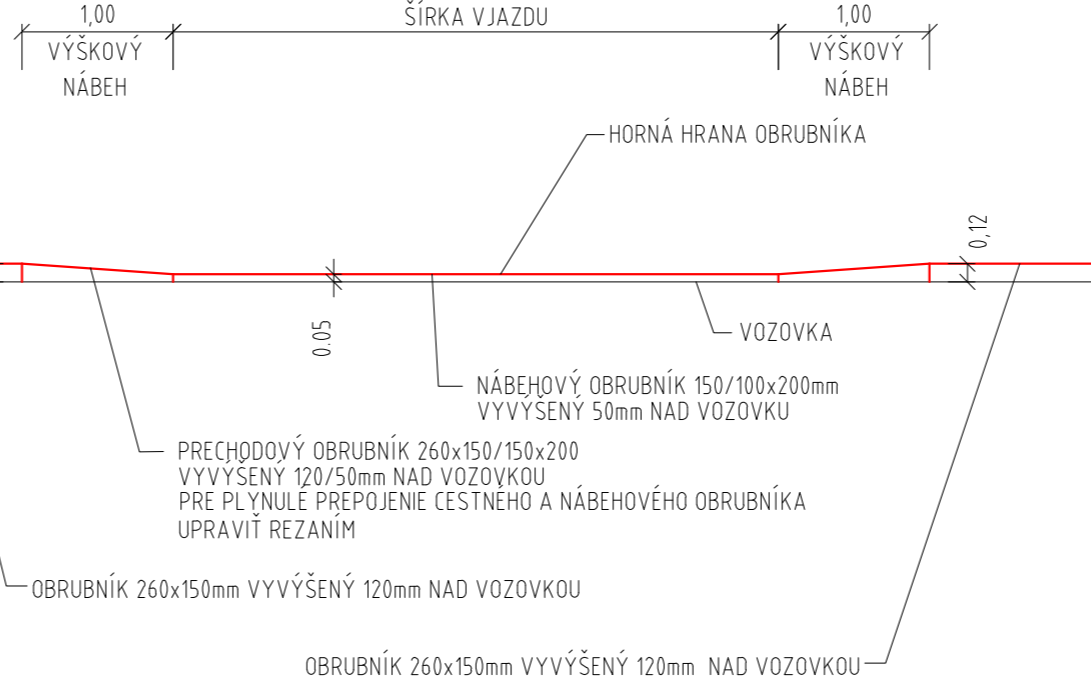
ZNÍŽENIE OBRUBNÍKA NA VJAZDE

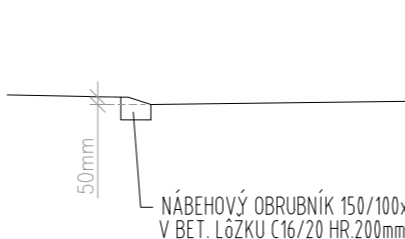
DETAIL ZNÍŽENIA OBRUBNÍKA NA VJAZDE
