VZOROVÝ PRIEČNY REZ
CESTA II/591 C7,5/50 V OBLÓKU
ÚSEK 3, INTRAVILÁN, AUTOBUSOVÁ ZASTÁVKA DOLNÁ MIČINÁ VĽAVO
OBJ.103-00, 103-10

VZOROVÝ PRIEČNY REZ
CESTA II/591 C7,5/50 V OBLÓKU
ÚSEK 3, INTRAVILÁN, CHODNÍK, ÚPRAVA NA OPORNOM MŮRE
OBJ.103-00, 103-10

D
103-10

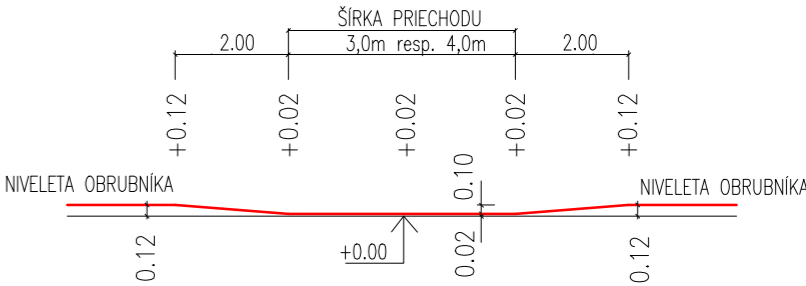
ZNÍŽENIE OBRUBNÍKA PRI PRIECHODE

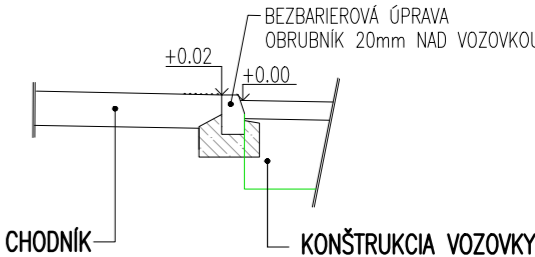
DETAIL ZNÍŽENIA OBRUBNÍKA PRI PRIECHODE

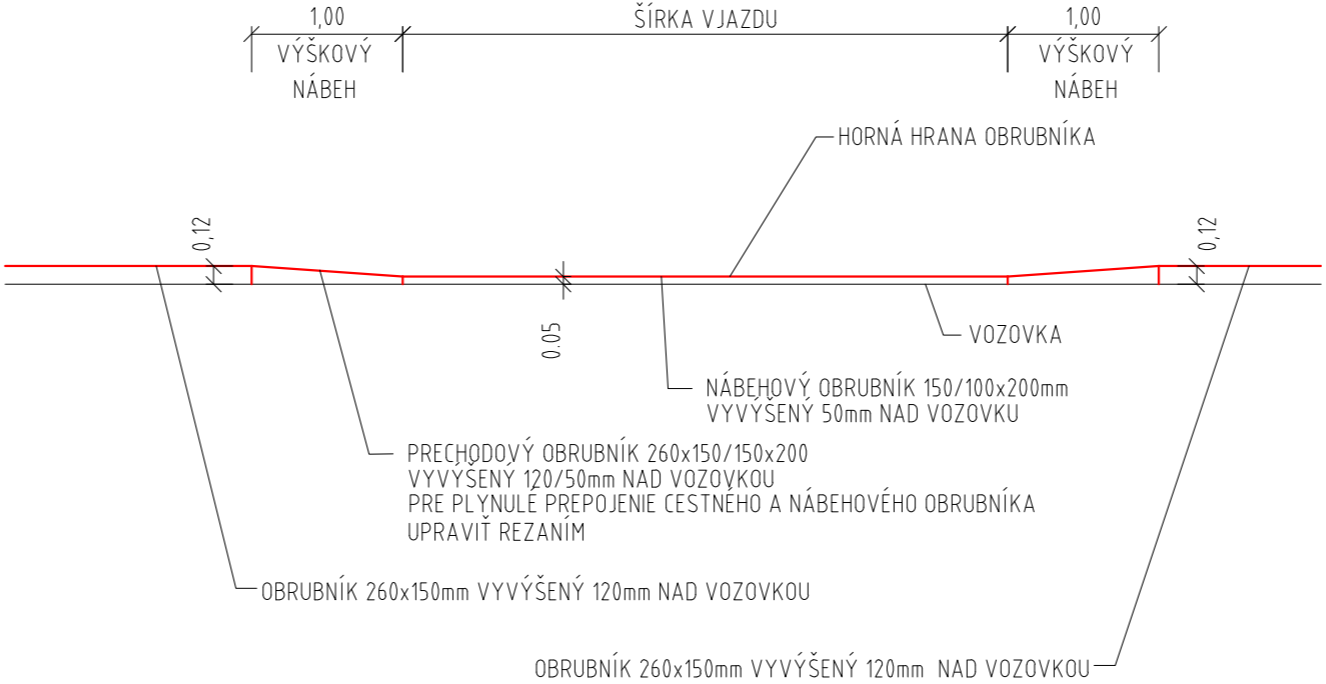
ZNÍŽENIE OBRUBNÍKA NA VJAZDE

DETAIL ZNÍŽENIA OBRUBNÍKA NA VJAZDE
