PÔDORYS 1.PP - NA ±0,000  
NOVÝ STAV - M = 1:100

Odborná pomoc pre prípravu projektov  
Kohézneho fondu vo vodnom sektore  
EUROPEAID/119497/D/SV/SK

VYPRACOVAL: Ing. J. Cebuliak	ZODPOVEDNÝ PROJEKTANT: Ing. P. Fotta	HLAVNÝ INŽINIER PROJEKTU: Ing. L. Hnidiak
KRAJ: Prešovský	OKRES: Snina	
INVESTOR: Východoslovenská vodárenská spoločnosť a.s., Košice	STUPEŇ: Projektová dokumentácia pre stavebné povolenie a realizáciu stavby	
STAVBA: STAKČÍN – INTENZIFIKÁCIA ÚPRAVNE VODY	AKCIA: Starina – úpravná vody a zdvojenie prírodného potrubia	
OBJEKT: SO 0202 – Stavebné úpravy objektov II. stupňa úpravy STAVEBNÉ ÚPRAVY VODOJEMU PRACÍCH VÁD – STAVEBNÁ ČASŤ	PRÍLOHA: Pôdorys 1.PP – nový stav	
ČÍSLO ZÁKAZKY: 0810605	DÁTUM: 01. 2015	PARÉ:
MIERKA: 1:100	ČÍSLO PRÍLOHY: E.2.10.1–10

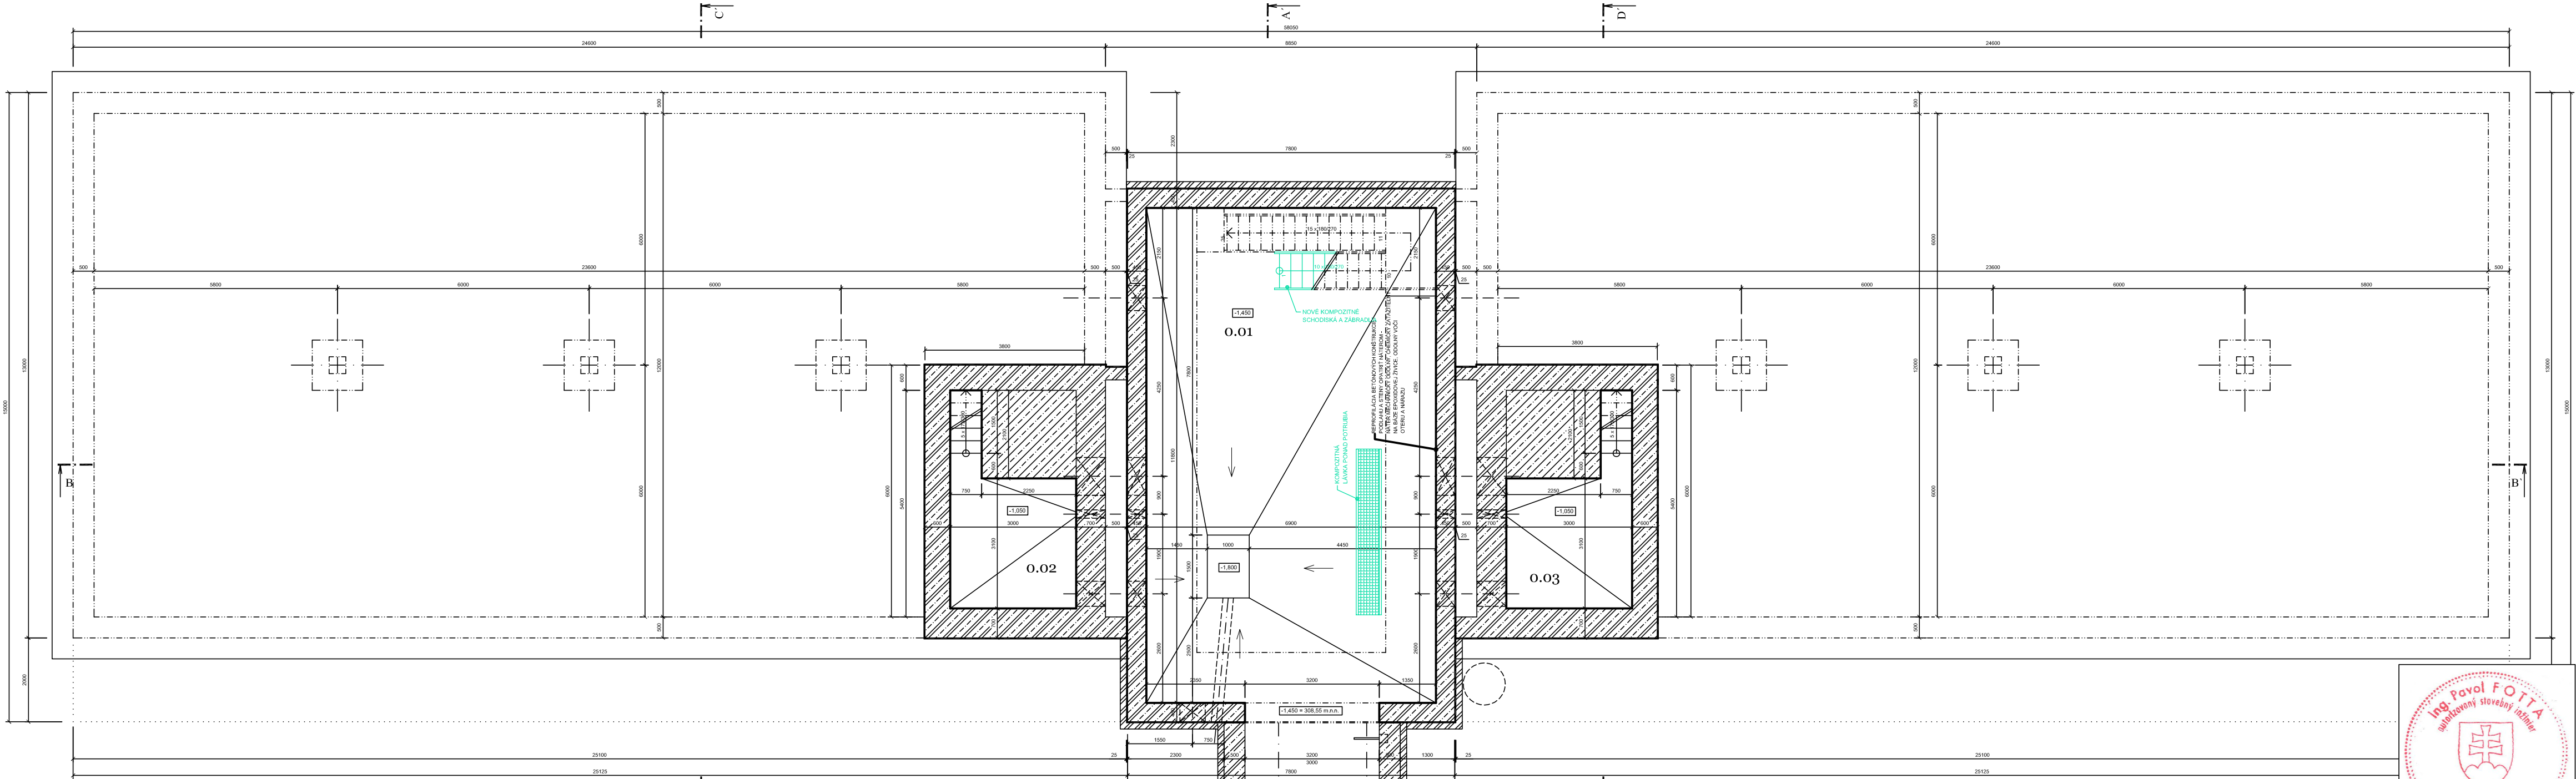
- NOVÉ KONŠTRUKCIE POZOSTÁVAJÚ Z:**
- OSADENIE SCHODISK Z KOMPOZITNÝCH MATERIÁLOV
  - OSADENIE PODLÁH, ZÁBRADLÍ A POKLOPOV Z KOMPOZITNÝCH MATERIÁLOV
  - VYBÚRANIE SKLOBETÓNOVÝCH TVAROVIEK V OBVODOVOM PLÁŠTI, ZAMUROVANIE VZNIKNUTÝCH OTVOROV

- ODSTRÁNENIE PÔVODNÝCH A OSADENIE NOVÝCH DVERÍ
  - OSADENIE NOVÉHO OBVODOVÉHO PLÁŠŤA
  - PÔVODNÚ STREŠNÚ KRYTINU ODSTRÁNIŤ, NA JESTVUJÚCI KROV OSADIŤ NOVÉ POISTNÉ FÓLIE, KONTRALATY, LATOVANIE A NOVÚ STREŠNÚ KRYTINU. OSADIŤ NOVÉ KLAMPIARSKÉ VÝROBKY

- NÁŠLAPNÉ VSTSTVY PODLÁH Z KERAMICKEJ DLAŽBY VYBÚRAŤ, OSADIŤ NOVÚ KERAMICKÚ DLAŽBU
  - PODLAHY TVORIACE BETÓNOVÝ POTER VYSPRAVIŤ A OPATRIŤ NÁTEROM - MECHANICKY ODOLNÝ, CHEMICKY ZAŤAŽITEĽNÝ NA BÁZE EPOXIDOVEJ ŽIVICE, ODOLNÝ VOČI OTERU A NÁRAZU

- VYSPRAVENIE POŠKODENÝCH OMIETOK A MALIEB NA MUROVANÝCH STENÁCH A NA STROPOCH
  - SANÁCIA, REPROFILÁCIA A UTESNENIE ŽELEZOBETÓNOVÝCH KONŠTRUKCIÍ, SANÁCIA ZASOLENÝCH MURÍV

- Mechanické odstránenie narušených povrchových vrstiev betónu
- Očistenie obnaženej výstuže
- Vytvorenie adhézneho mostu na betónovej konštrukcii
- Reprofilácia betónových konštrukcií
- Povrchy pod vodnou hladinou ošetriť kryštalickou izoláciou

- Mechanické ukotvenie ocelevej siete
- Dobetónovanie betónom C30/37 - XF3 - Cl 0,4, Dmax 16 - S3
- + prísada, napr. Xypex Admix C-1000 (6kg/m3)
