POHĽAD NA VÝTOK
POZDĹŽNÝ REZ
M 1:100

PREHĽADNÁ SITUÁCIA
M 1:10 000

Rekonštrukcia ciest a mostov II/526 Devičie - Senohrad a II/527 Dobrá Niva - Senohrad II. etapa - úseky v rámci okresu Zvolen	
Názov SO:	SO 527-037.03 Rekonštrukcia mosta ev. č. 527-037 km 77,844 - preložka vedenia ST
Názov prílohy:	Situácia, prehľadná situácia, rezy
Stupeň - účel:	DSPRS
Základové číslo:	1915
Dátum:	10/2020
Počet A4:	10x44
Mierka:	1:50
Číslo SO:	527-037.03
Príloha:	3.

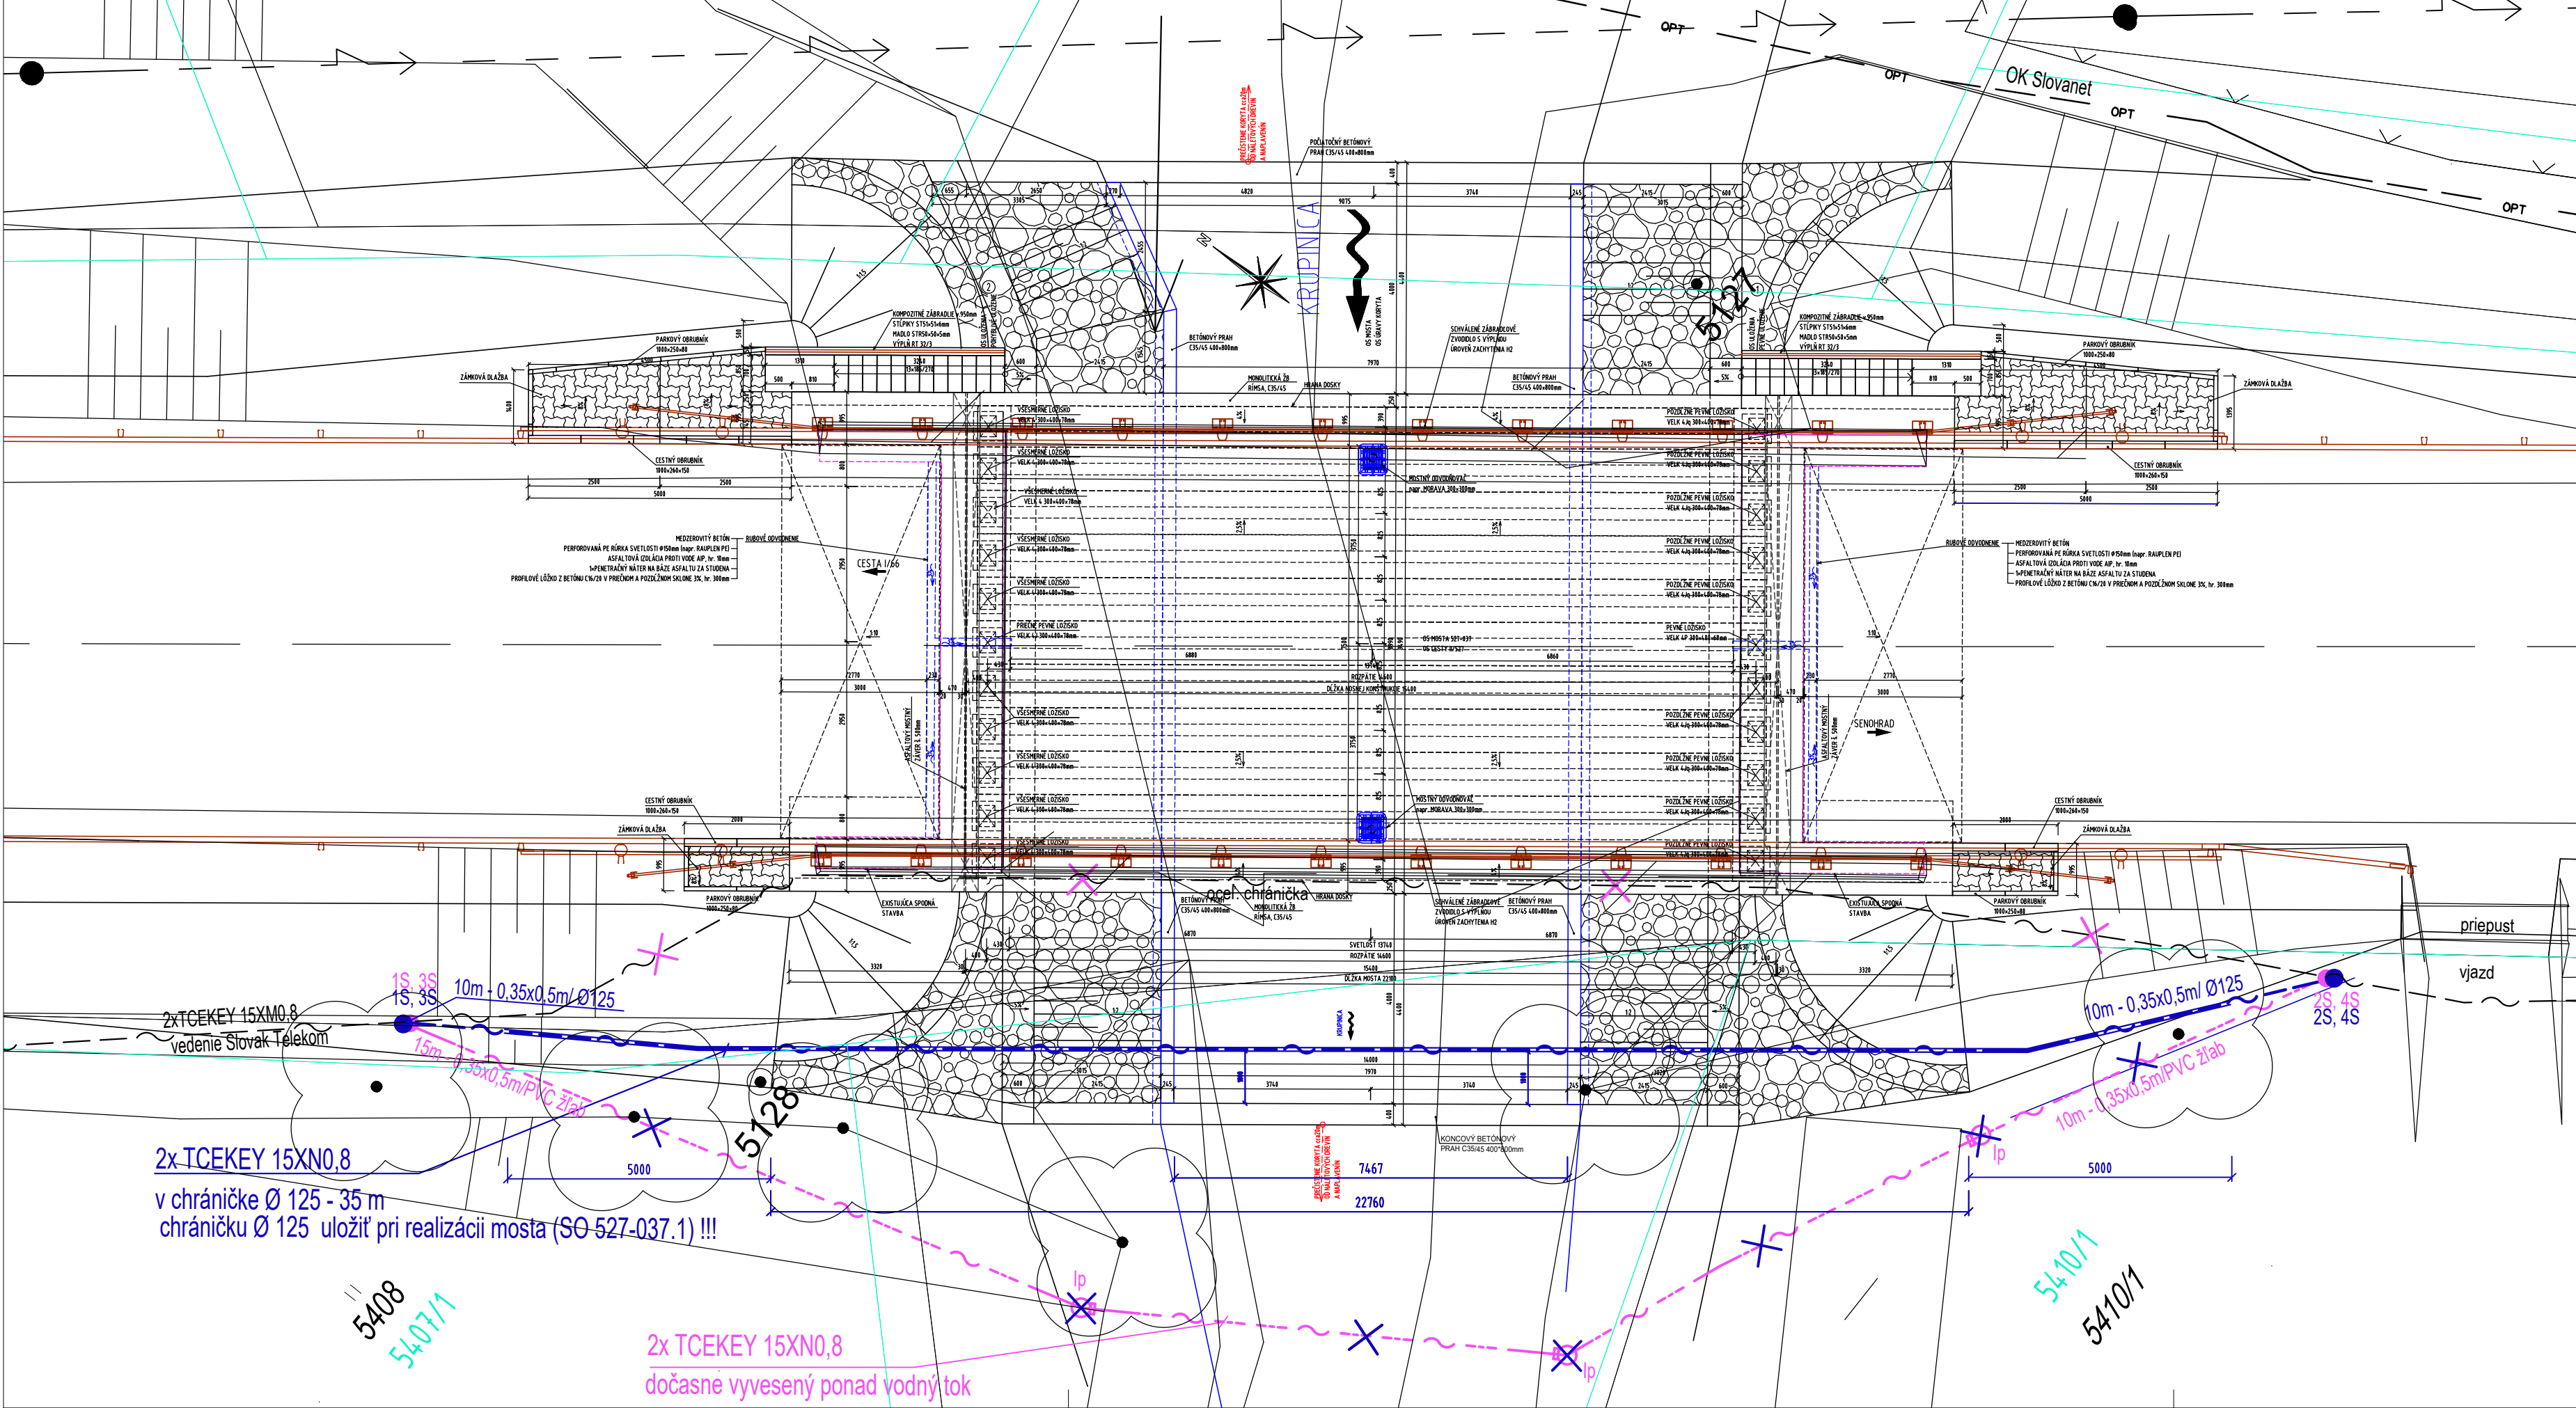
- vedenie Slovak Telekom v provizornom stave
- vedenie Slovak Telekom v definitívnom stave
- rovňá spojka XAGA 500 55/12-300
- drevený stĺp neimpregnovaný / pátkovaný
- zrušiť v provizornom stave
- zrušiť v definitívnom stave

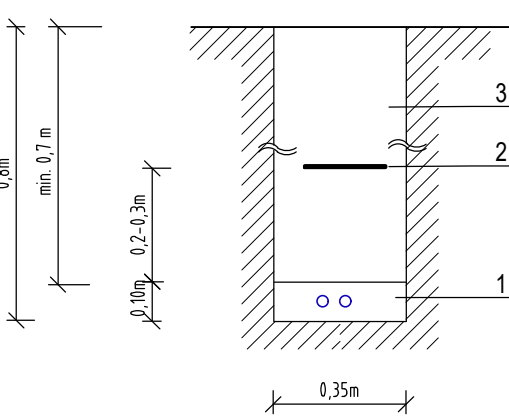
VÝKOP - VOLNÝ TERÉN
RYHA 0,35 x 0,8 m - priečný rez
M 1: 20

- TCEPKPFLE 15XN0,8
- preosiata zemina (piesok)
- chránička Ø125
- výstražná fólia š. 33 cm
- zemina
