Zodpovedný projektant objektu	Ing. Marek Ballo	<i>Ballo</i>	SUDOP KOSICE A.S. Žitná 1, 842 01 KOSICE
Nevrhli - vypracovali	Ing. Marek Ballo	<i>Ballo</i>	
Kontrolovali	Ing. Zuzana Podciová	<i>Podciová</i>	
Kraj	Banskobystrický	Okres	Zvolen
Inventar - stavebné	Banskobystrický samosprávny kraj		
	Mestský úrad 91/1 Banská Bystrica		
Strana	Rekonštrukcia ciest a mostov II/526 Devičie - Senohrad a II/527 Dobrá Niva - Senohrad II. etapa - úseky v rámci okresu Zvolen		
	SO ZV-527.01		
	Rekonštrukcia cesty II/527 v km 75,454 - 85,566		
Príloha	2,6

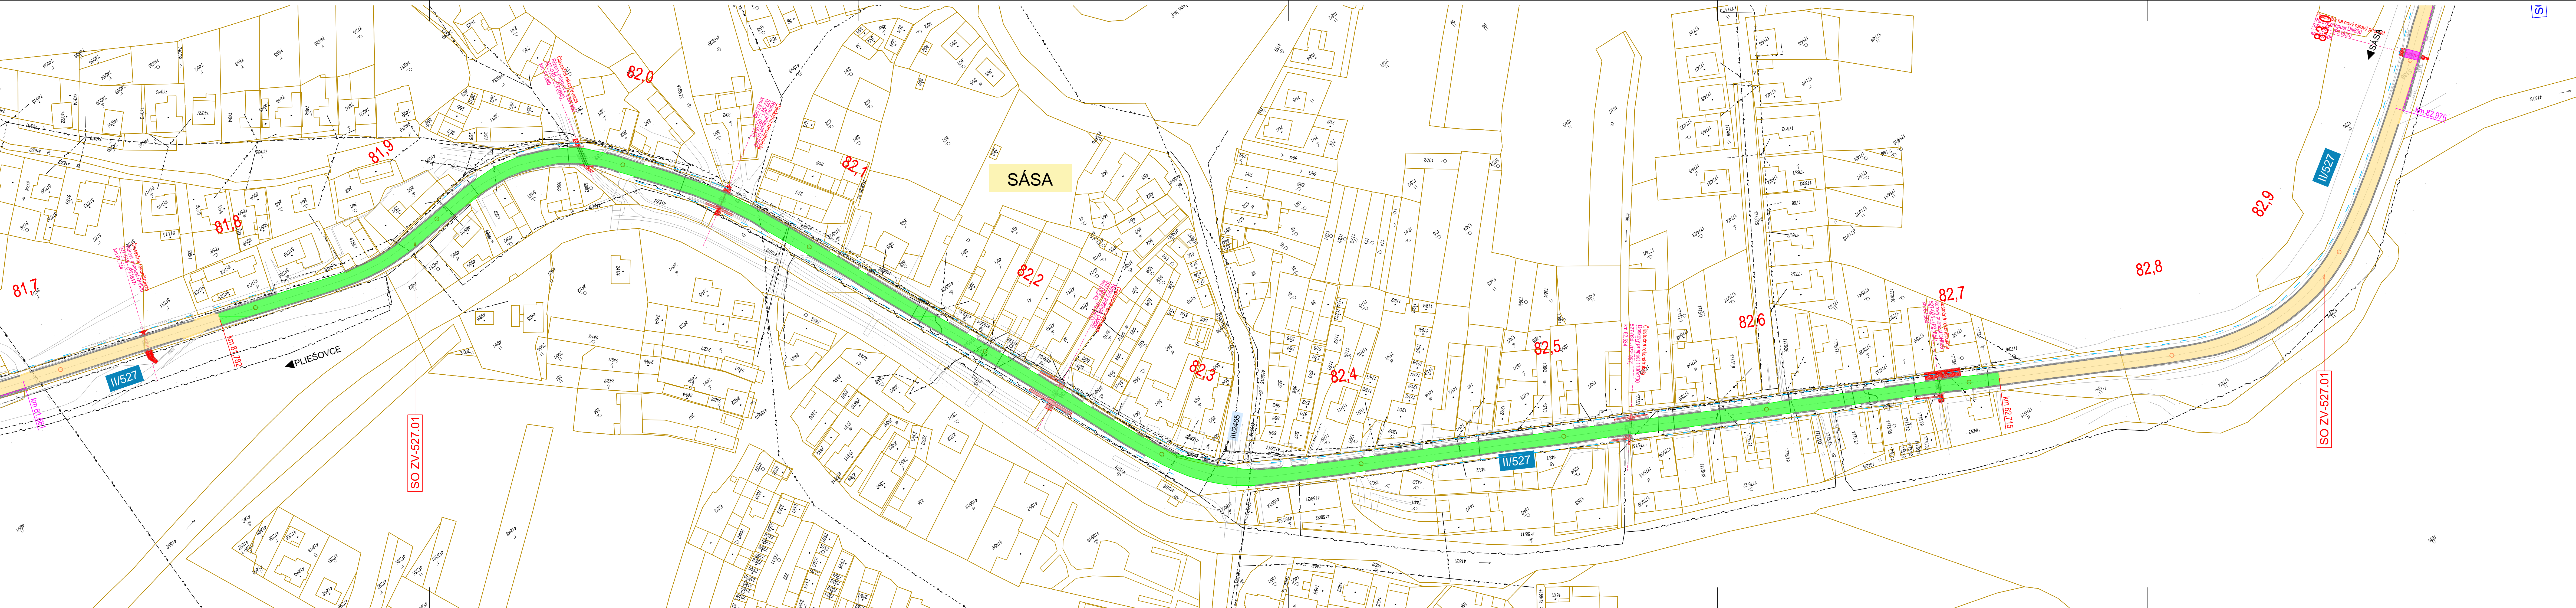
OBNOVA OBRUSNEJ VRSTVY	50 mm
OBNOVA KRYTU V OBCI	100 mm
OBNOVA KRYTU - ZOSILNENIE	110 mm
RECYKLÁŽ ZA STUĐENÁ	300 mm
NOVÁ KONŠTRUKCIA VOZOVKY	610 mm
KONŠTRUKCIA VOZOVKY NA MOSTE	90 mm

ZVODIDLÁ **ÚPRAVA NESPEVNENEJ KRAJNICE**
REPROFILÁCIA PRIEKOP

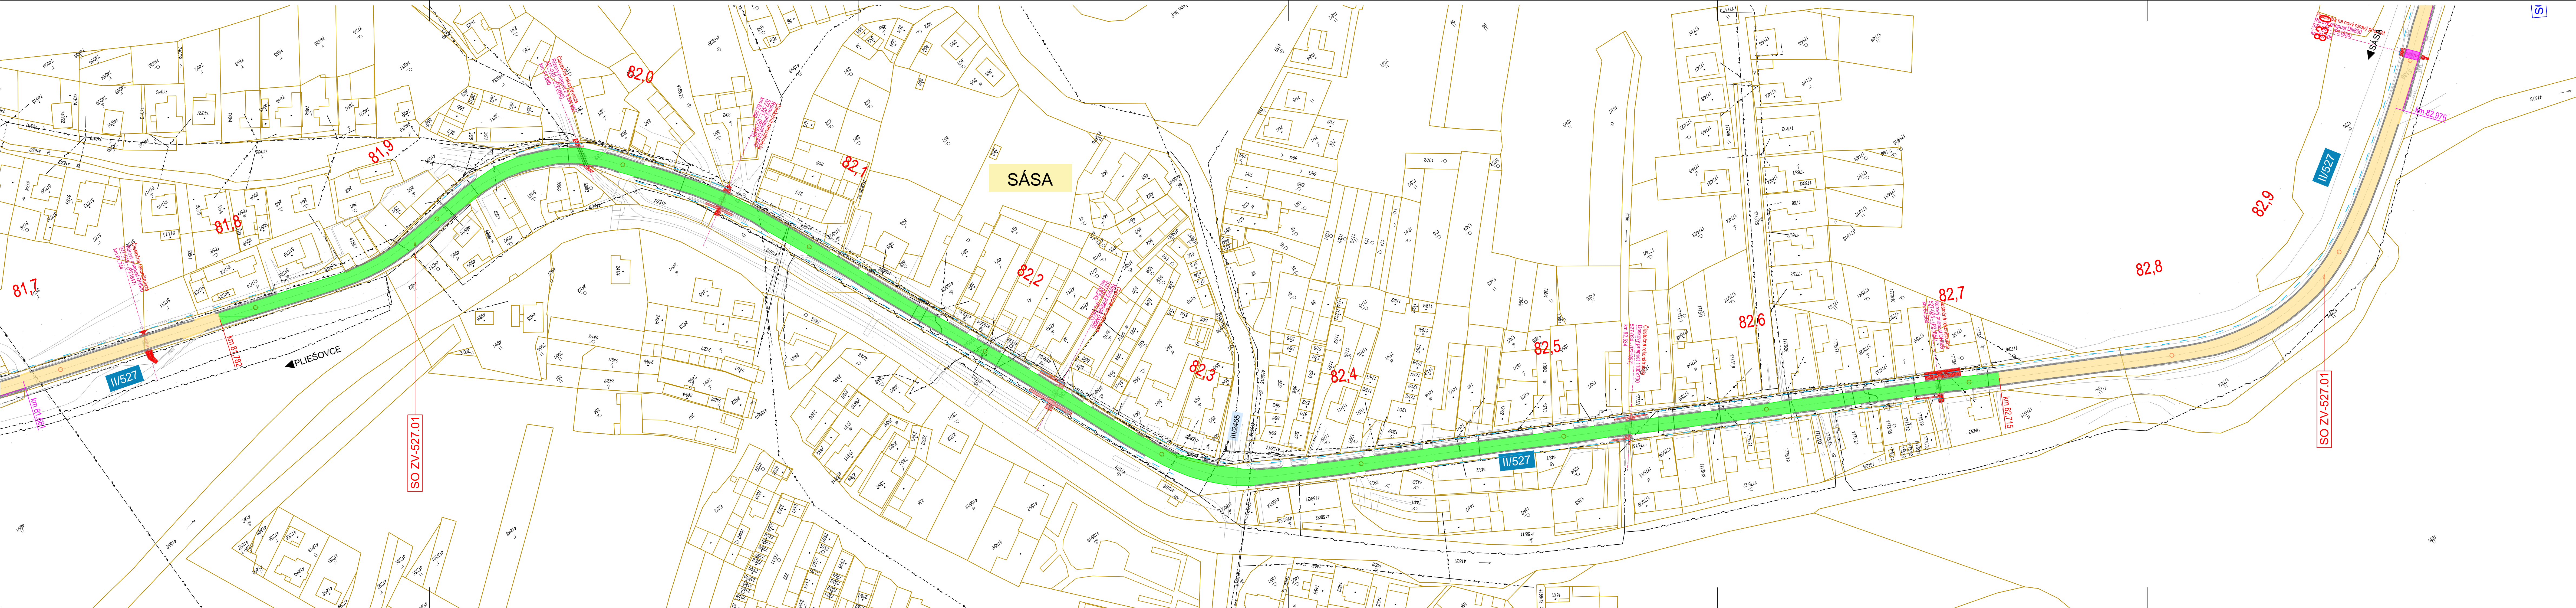
OBNOVA OBRUSNEJ VRSTVY	50 mm
OBNOVA KRYTU V OBCI	100 mm
OBNOVA KRYTU - ZOSILNENIE	110 mm
RECYKLÁŽ ZA STUĐENÁ	300 mm
NOVÁ KONŠTRUKCIA VOZOVKY	610 mm
KONŠTRUKCIA VOZOVKY NA MOSTE	90 mm

ZVODIDLÁ **ÚPRAVA NESPEVNENEJ KRAJNICE**
REPROFILÁCIA PRIEKOP
