PÔDORYS XVIII.NP (17. POSCHODIE) - NOVÝ STAV

AUTOR	ING.ŠUTY	VYPRACOVAL	ING.ČSONKA	DOMINO PROJEKT ING.JURAJ ŠUTY AUTORIZOVANÝ STAVEBNÝ INŽINIER BERLÍNSKA 19, KOŠICE TEL. 0905 406 874 mail: suty@iol.sk	
ZODP.PROJ.	ING.ŠUTY	KONTROLA	ING.ŠUTY		
KRAJ	KOŠICKÝ	MIESTO	KOŠICE		
INVESTOR	UNIVERZITNÁ NEMOCNICA L.PASTEURA, RASTISLAVOVA 43, KOŠICE				
STAVBA	REKONŠTRUKCIA JIS NA I.CHK UN L.PASTEURA KOŠICE, PRACOVISKO TRIEDA SNP Č.1			ZÁK.Č.	27052019
ČÍS.P.S./OBJ.	NÁZOV P.S./OBJ.			STUPEŇ	PROJEKT
01	REKONŠTRUKCIA JIS			FORMÁT	2x A4
				DÁTUM	V.2019
PROFESIA	V Ý K R E S			MIERKA	ČÍSLO VÝKRESU
AS	PÔDORYS XVIII.NP – NOVÝ STAV			1:50	AS – 16

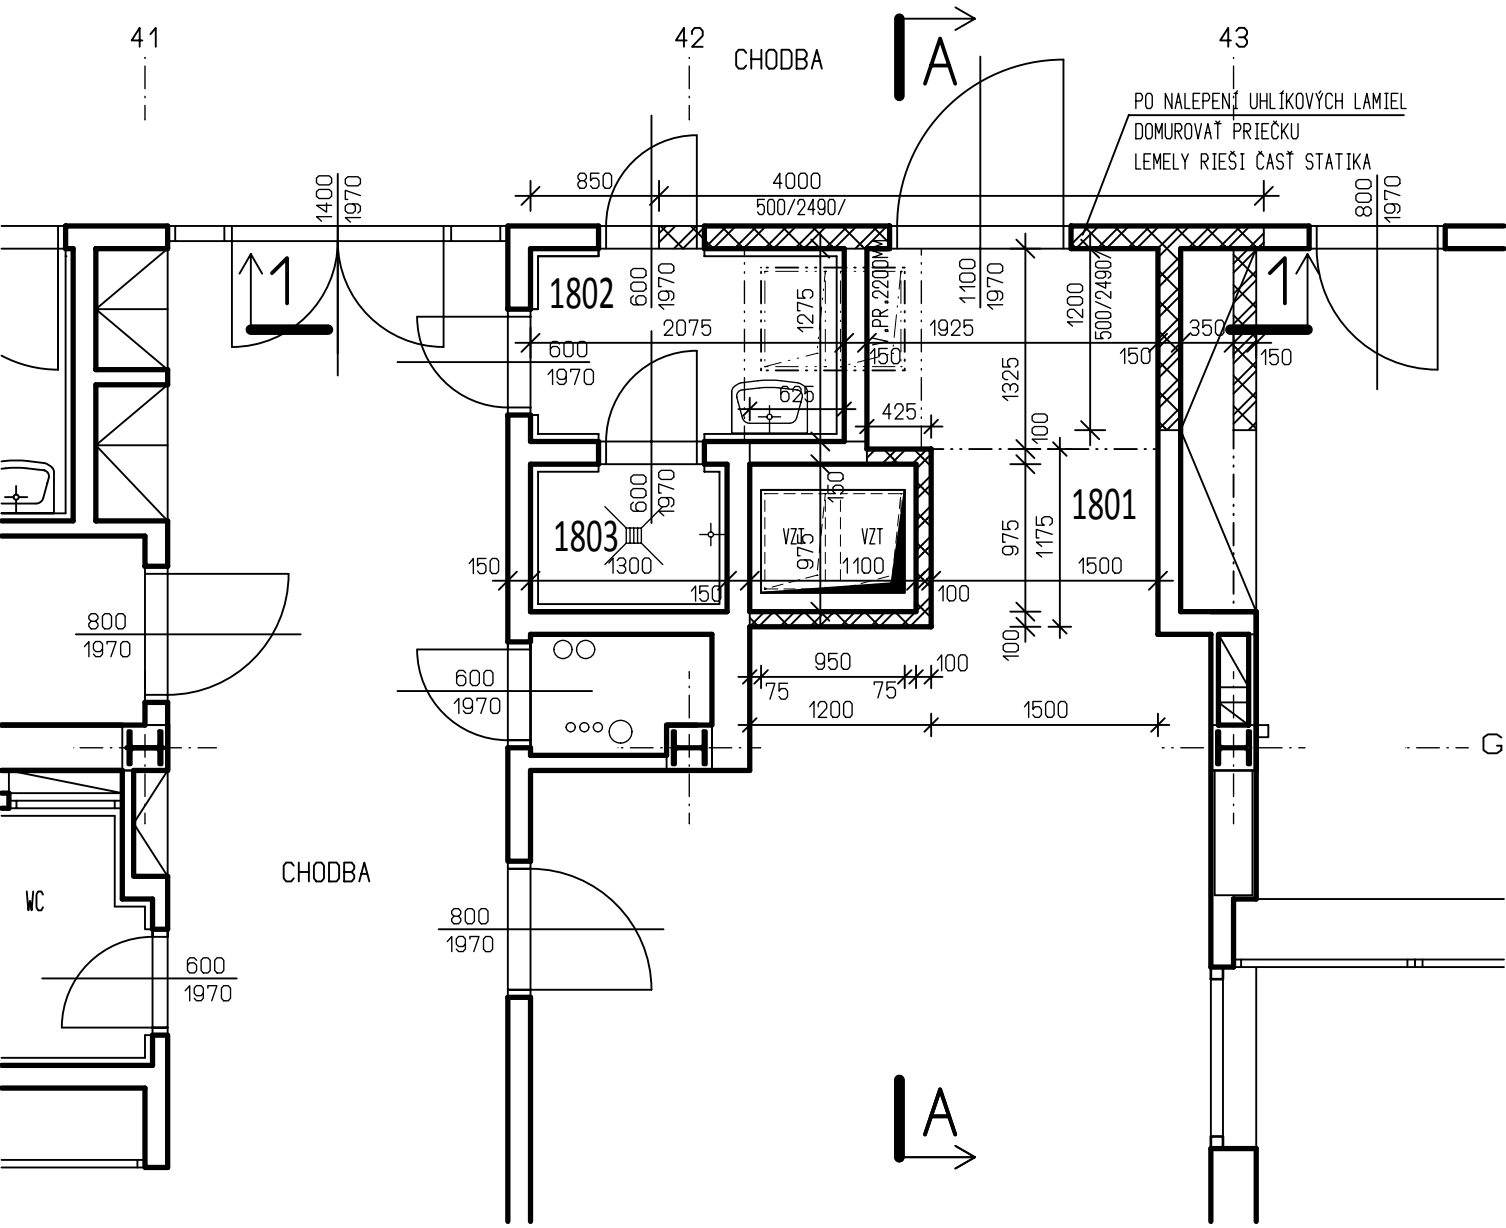
(SD1) PODHĽAD ZO SADROKARTÓNU DO VĽHKÉHO PROSTREDIA S PODKONŠTRUKCIOU RIGIPS M.Č.1801,1802,1803

(SD2) PODHĽAD ZO SADROKARTÓNU PROTIPOŽIARNEHO HR.2x15MM=30MM S PODKONŠTRUKCIOU RIGIPS – OBLOŽENIE VZT RÚR

M.Č.1801,1802 – SPODNÁ HRANA OD PODLAHY 2150/2500MM

M.Č.1803 – SPODNÁ HRANA OD PODLAHY 2400MM
