Akcia: Rekonštrukcia a modernizácia krytej plavárne Žiar nad Hronom

DODATOK č.1 k realizačnému projektu :  
stavebné úpravy - riešenie havarijného stavu neplaveckého a detského bazéna vrátane miestnosti 1.pomoci a skladu + bazénová technológia

| A.1.1 Skutkový stav + búracie práce | | | | |
| OBSAH VÝKRESU | Pôdorys 1.P.P. , ČASŤ "B" | | MIERKA | VÝKRES |

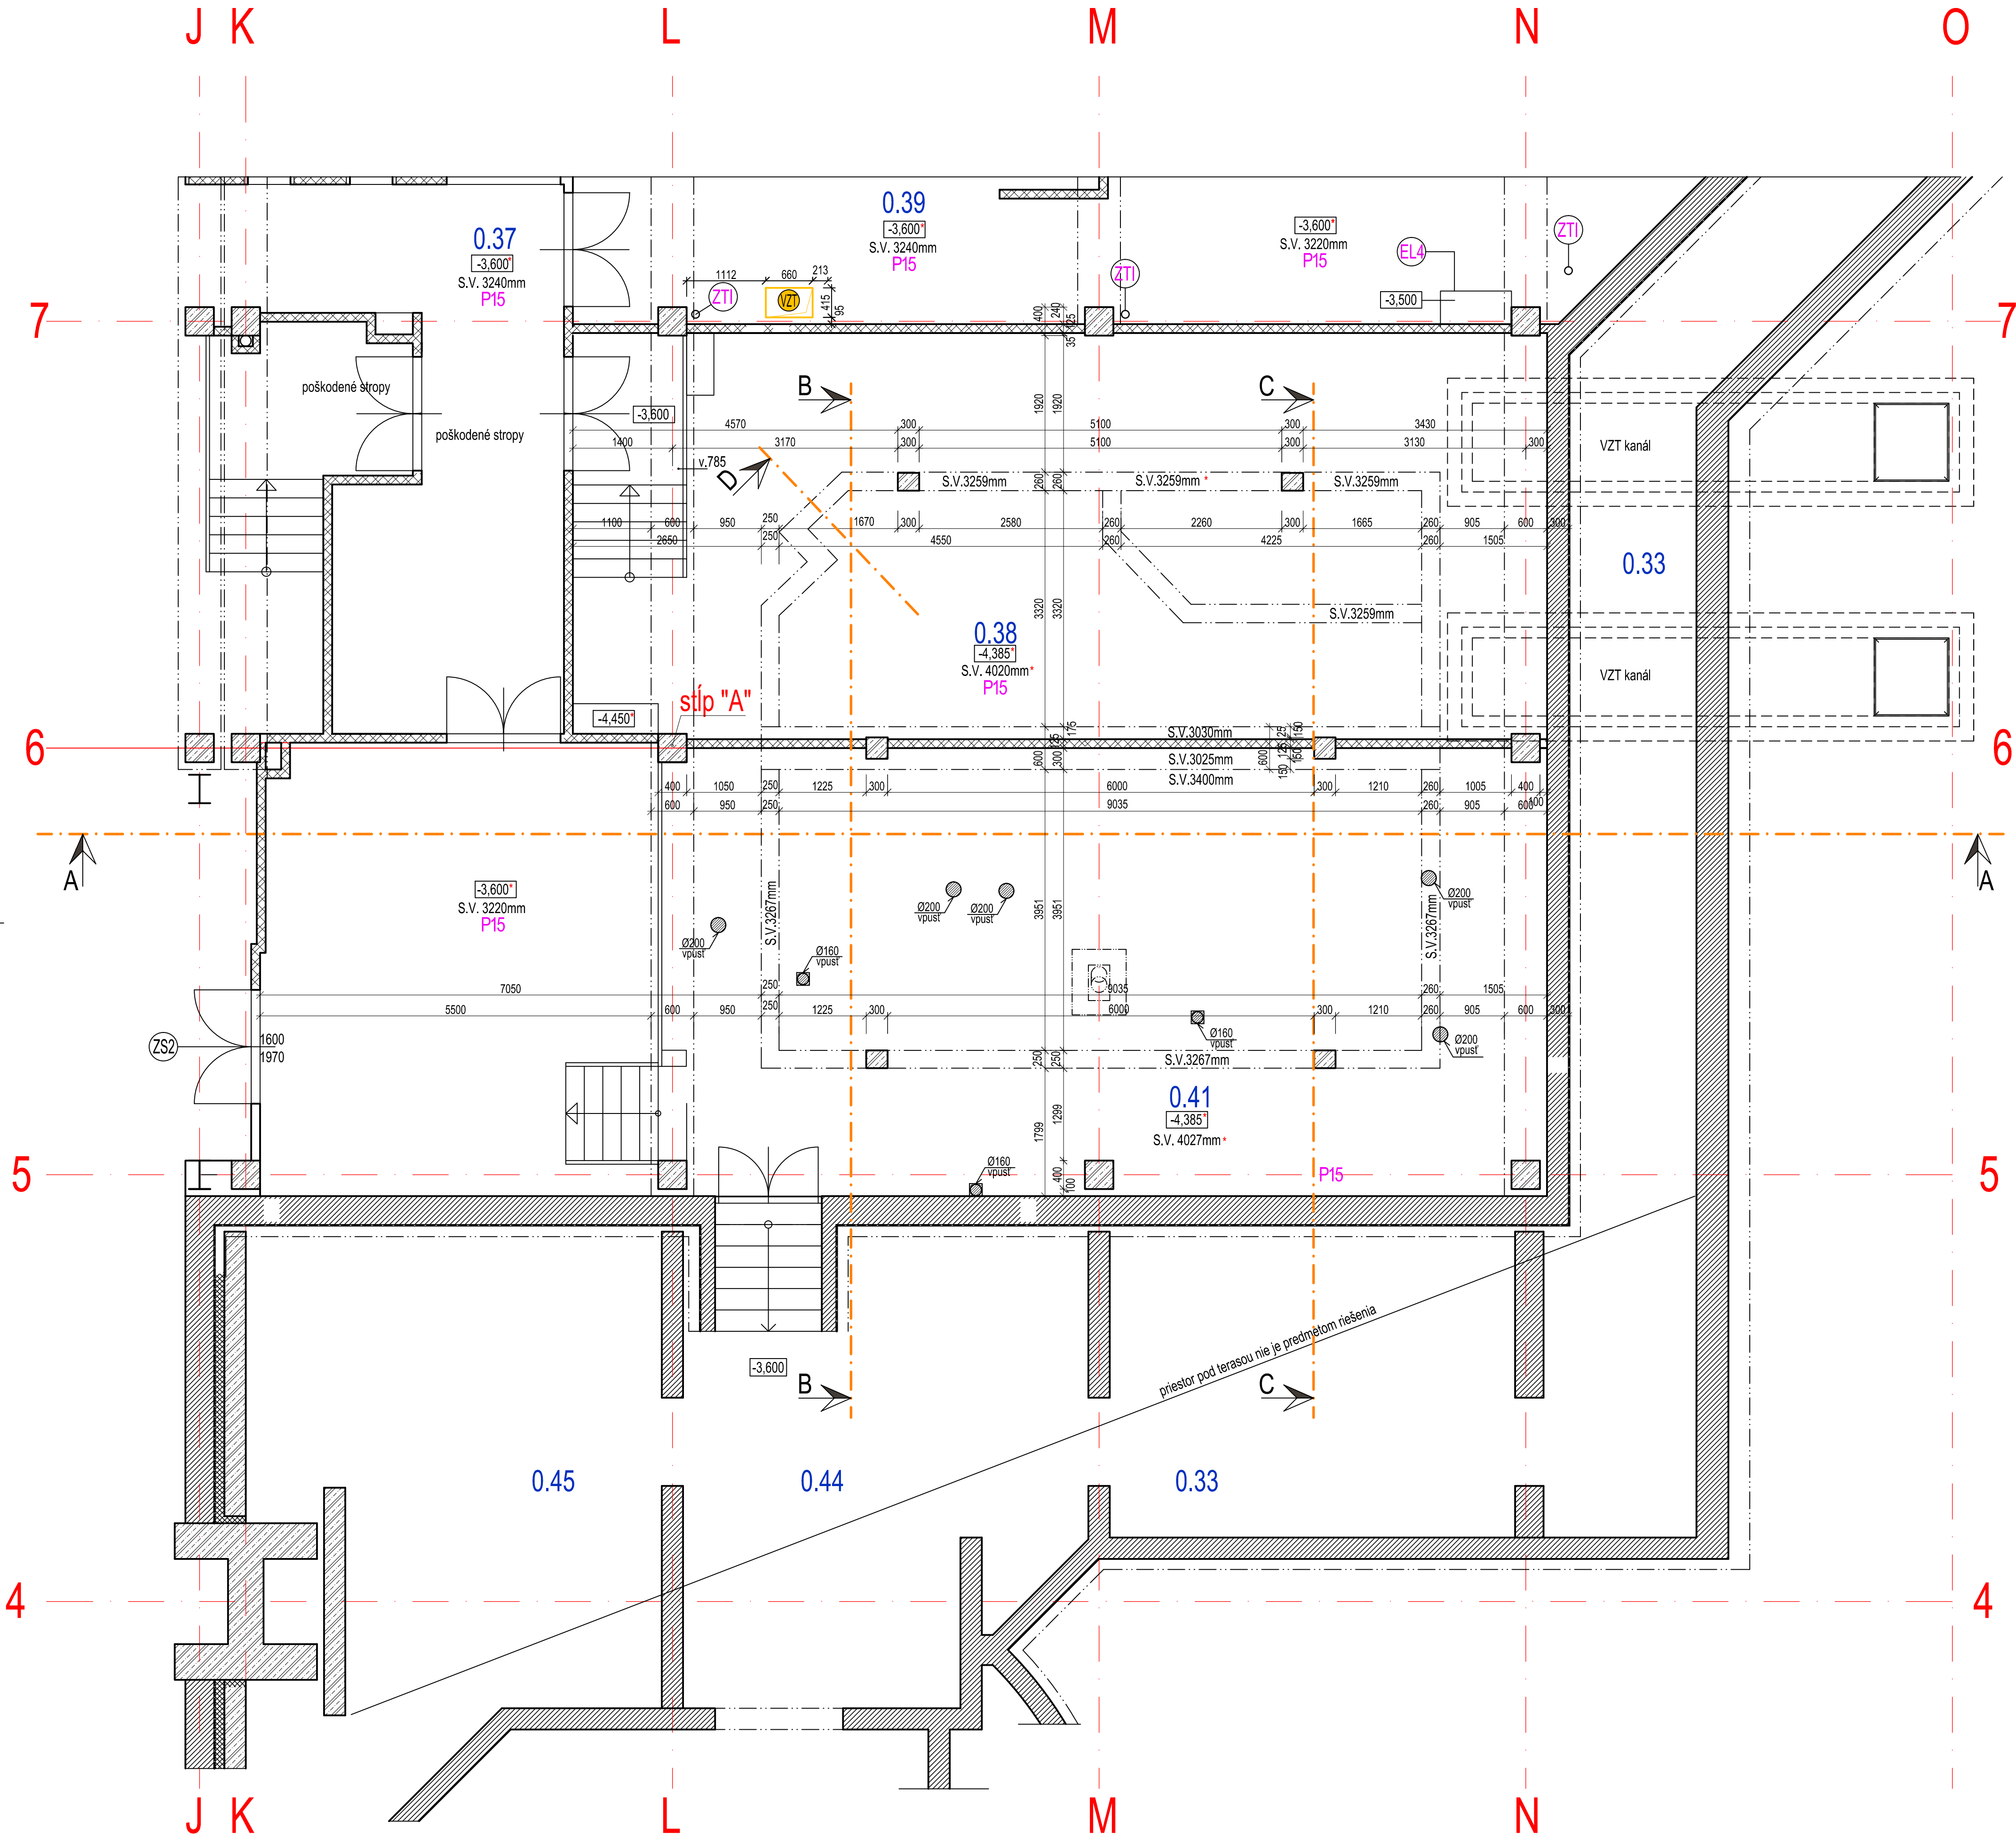
| LEGENDA - existujúci stav | |
|---|---|
| POZNÁMKA: murivo bolo zistené vykonanými sondami Fs1 a Fs3 do obvodového plášťa prízemia objektu, vo zvyšných častiach objektu je murivo predpokladané | |

| LEGENDA - búracie práce DODATOK č.1 | |
|---|---|
| | vybúranie otvoru v podlahe pre prestup VZT potrubia - presný potrebný rozmer otvoru ako aj presné umiestnenie otvoru vzhľadom na existujúce rozvody inštalácií v suteréne konzultovať s dodávateľom VZT |
| | vybúranie otvoru a jeho zabezpečenie konzultovať so statikom |
