**Akcia:** Rekonštrukcia a modernizácia krytej plavárne Žiar nad Hronom

**DODATOK č.1** k realizačnému projektu :  
stavebné úpravy - riešenie havarijného stavu neplaveckého a detského bazéna vrátane miestností 1.pomoci a skladu + bazénová technológia

| A.1.2 Stavebno-architektonická časť - Dodatok č.1 a 2 | | | | |
| OBSAH VÝKRESU | Pôdorys 1.P.P. , ČASŤ "B" | MIERKA | 1:50 | VÝKRES 4 |

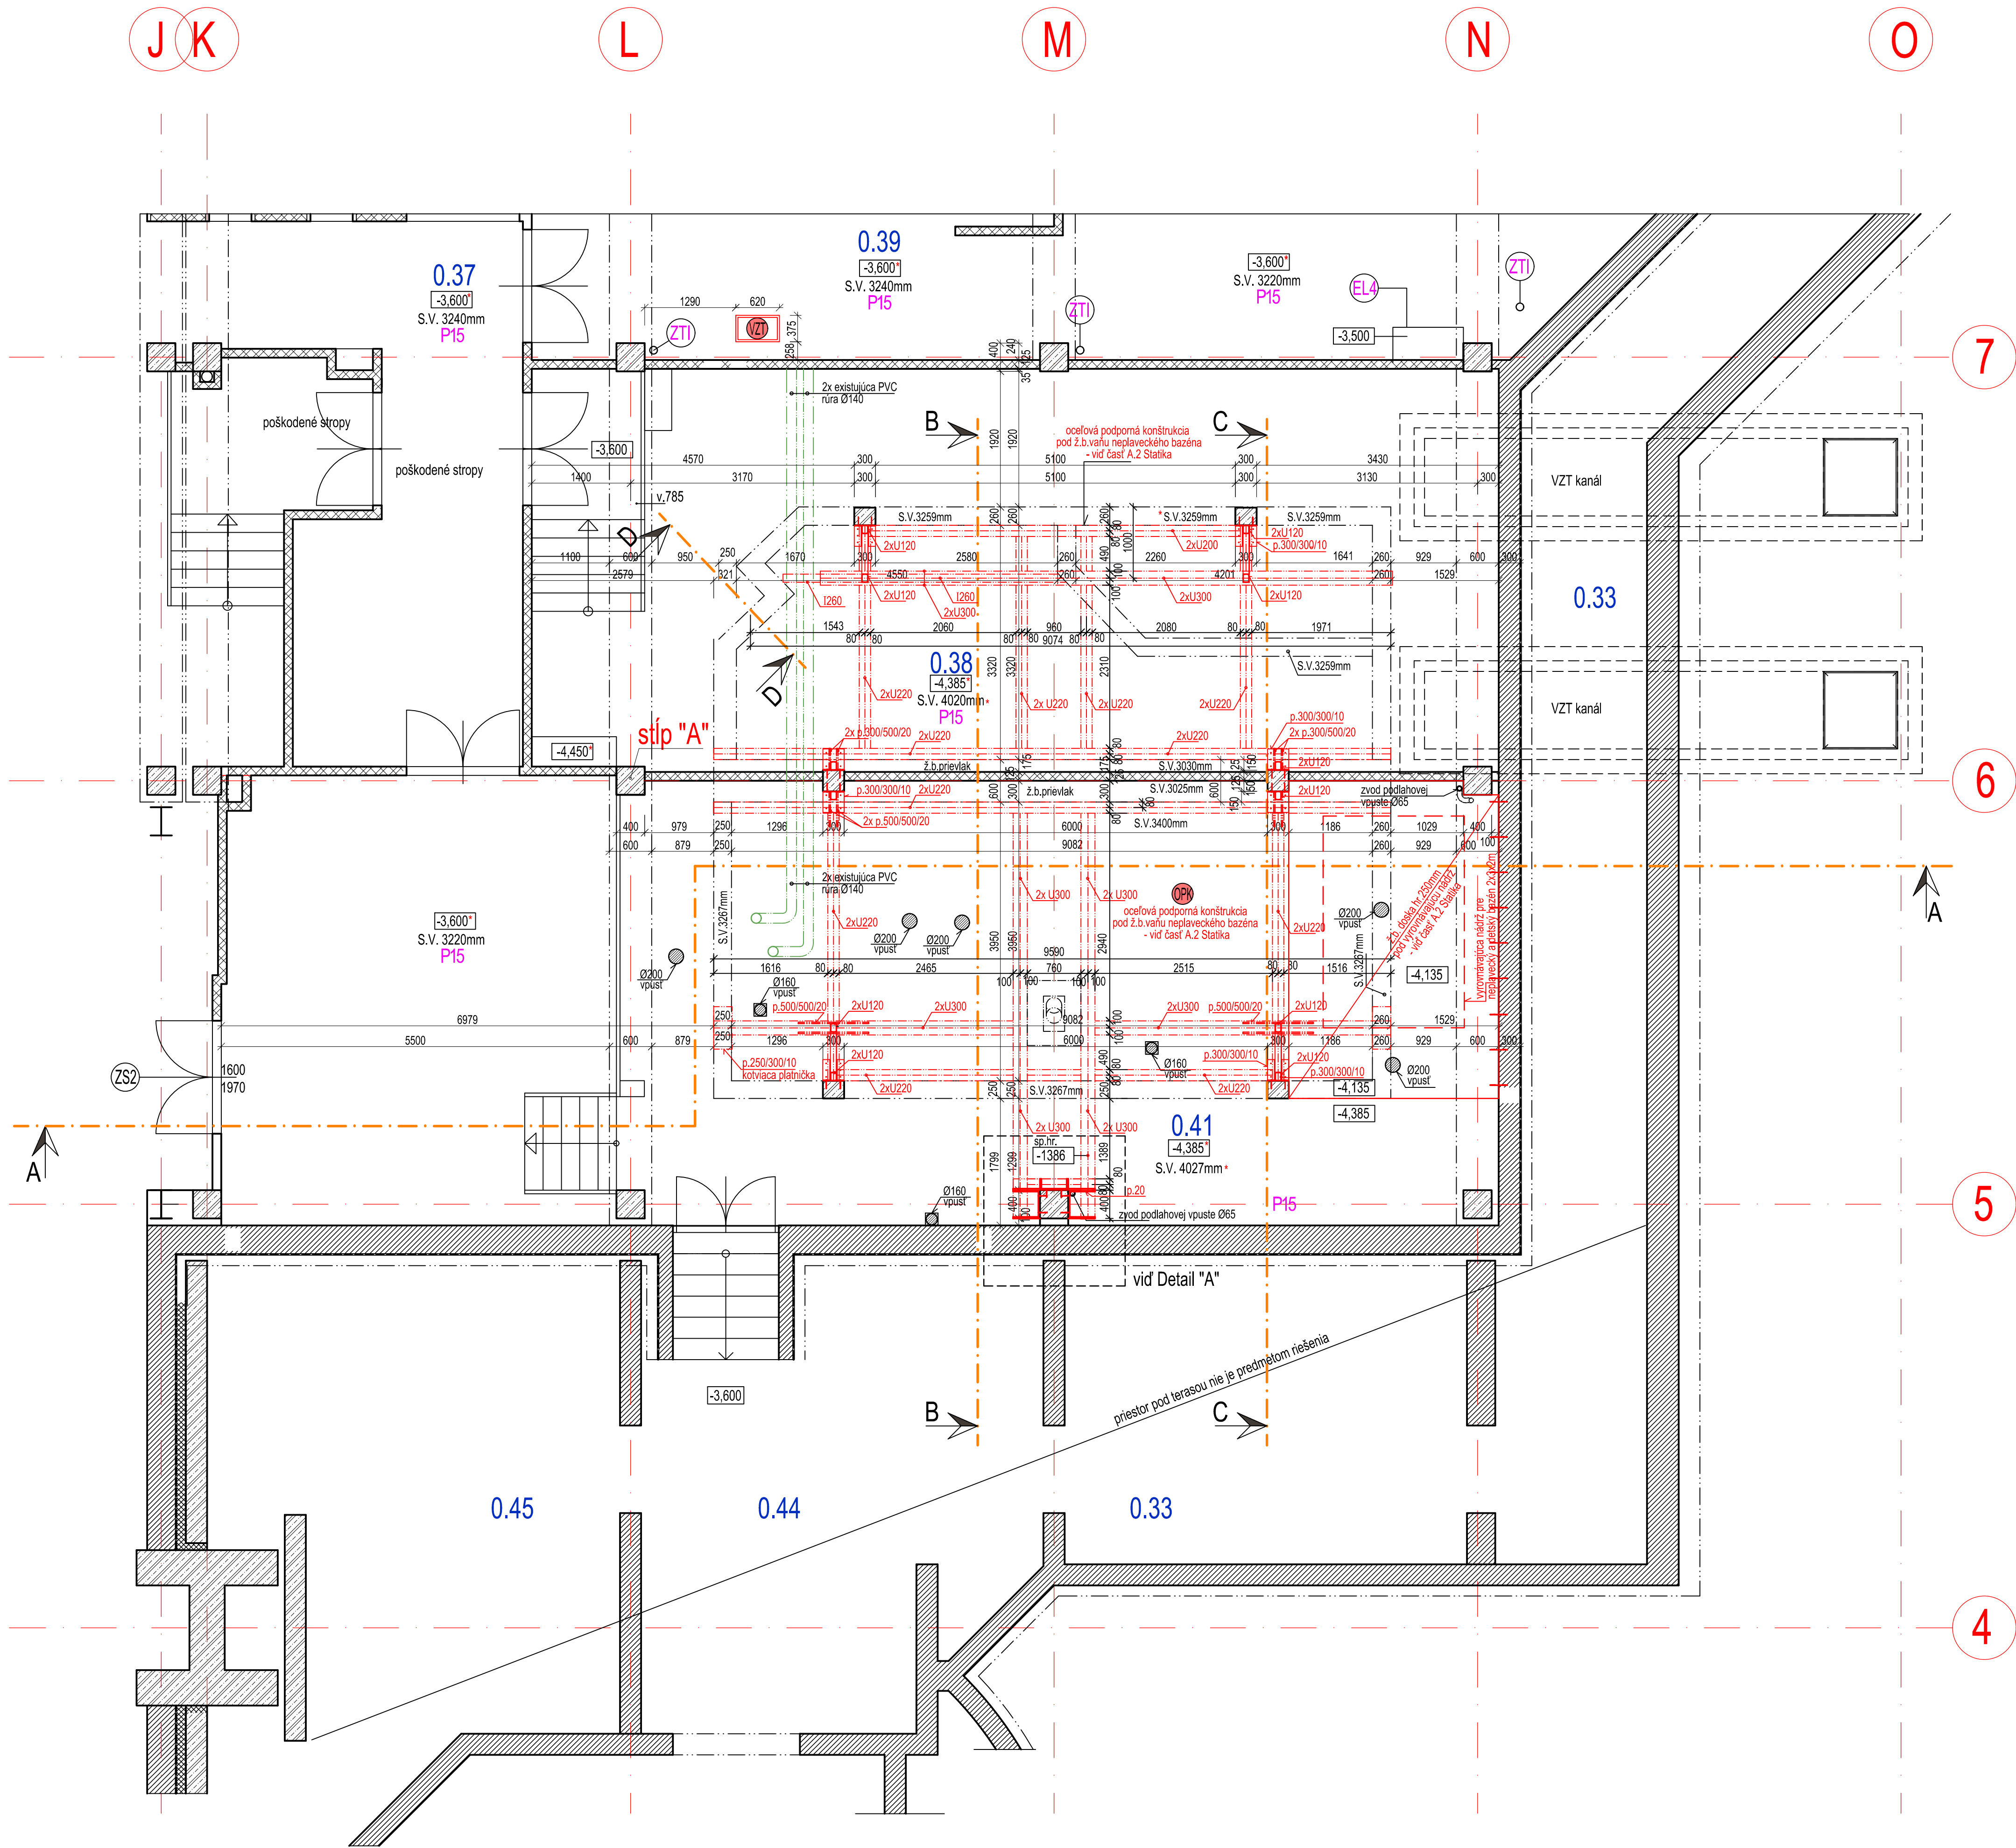
| LEGENDA - navrhovaný stav DODATOK č.1 | |
|---|---|
| | oceľová podporná konštrukcia pod ž.b.váňu neplaveckého bazéna + 2x náter s vysokou odolnosťou proti korózii v agresívnych prostrediach - náterová hmota EPOXYCOAT - VSF - 2 zložkový epoxidový náter + spojovací materiál - viz časť A.2 Statické posúdenie |
| | VZT potrubie - hranaté potrubie 560x615mm s prírubou 620x375mm - viz časť "A.6 - Výmena VZT" |

POZNÁMKA: Pred výrobou nosnej oceľovej podpornej konštrukcie pod neplavecký bazén je nutné preveriť a premerať skutočné rozmery na stavbe a vyhotoviť Výrobnú dielenskú dokumentáciu tejto oceľovej konštrukcie.
