A.1.3 Neplavecký a detský nerezový bazén

Realizačný projekt

| MAGIC DESIGN HENČ S.R.O. <i>od 1.10.2020 2020</i> ŽIAŤ NAD HRONOM | | |
|---|---|---|
| STUPEN<br>VÝKON<br>rezy H, G, I, J, K, L, M pre<br>Detský a Neplavecký bazén | STUPEN<br>VÝKON<br>Realizačný projekt | STUPEN<br>VÝKON<br>1:10 04 |

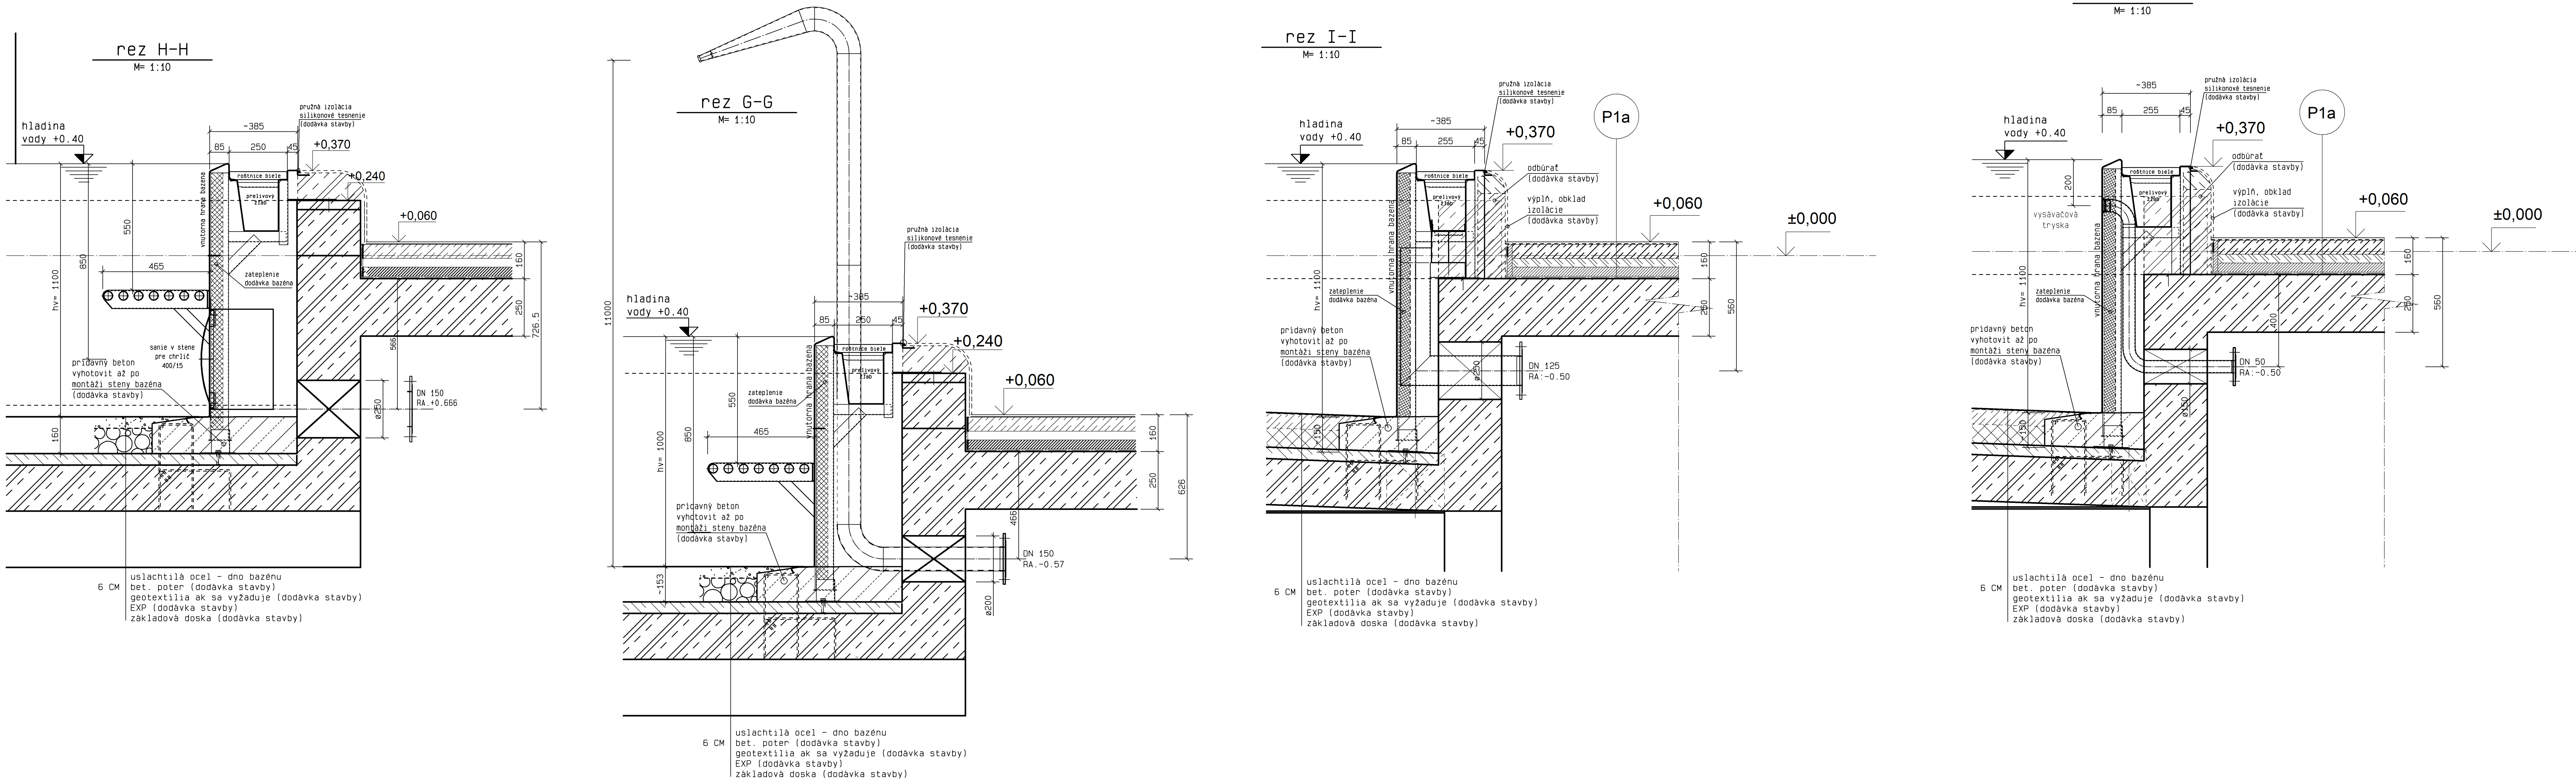
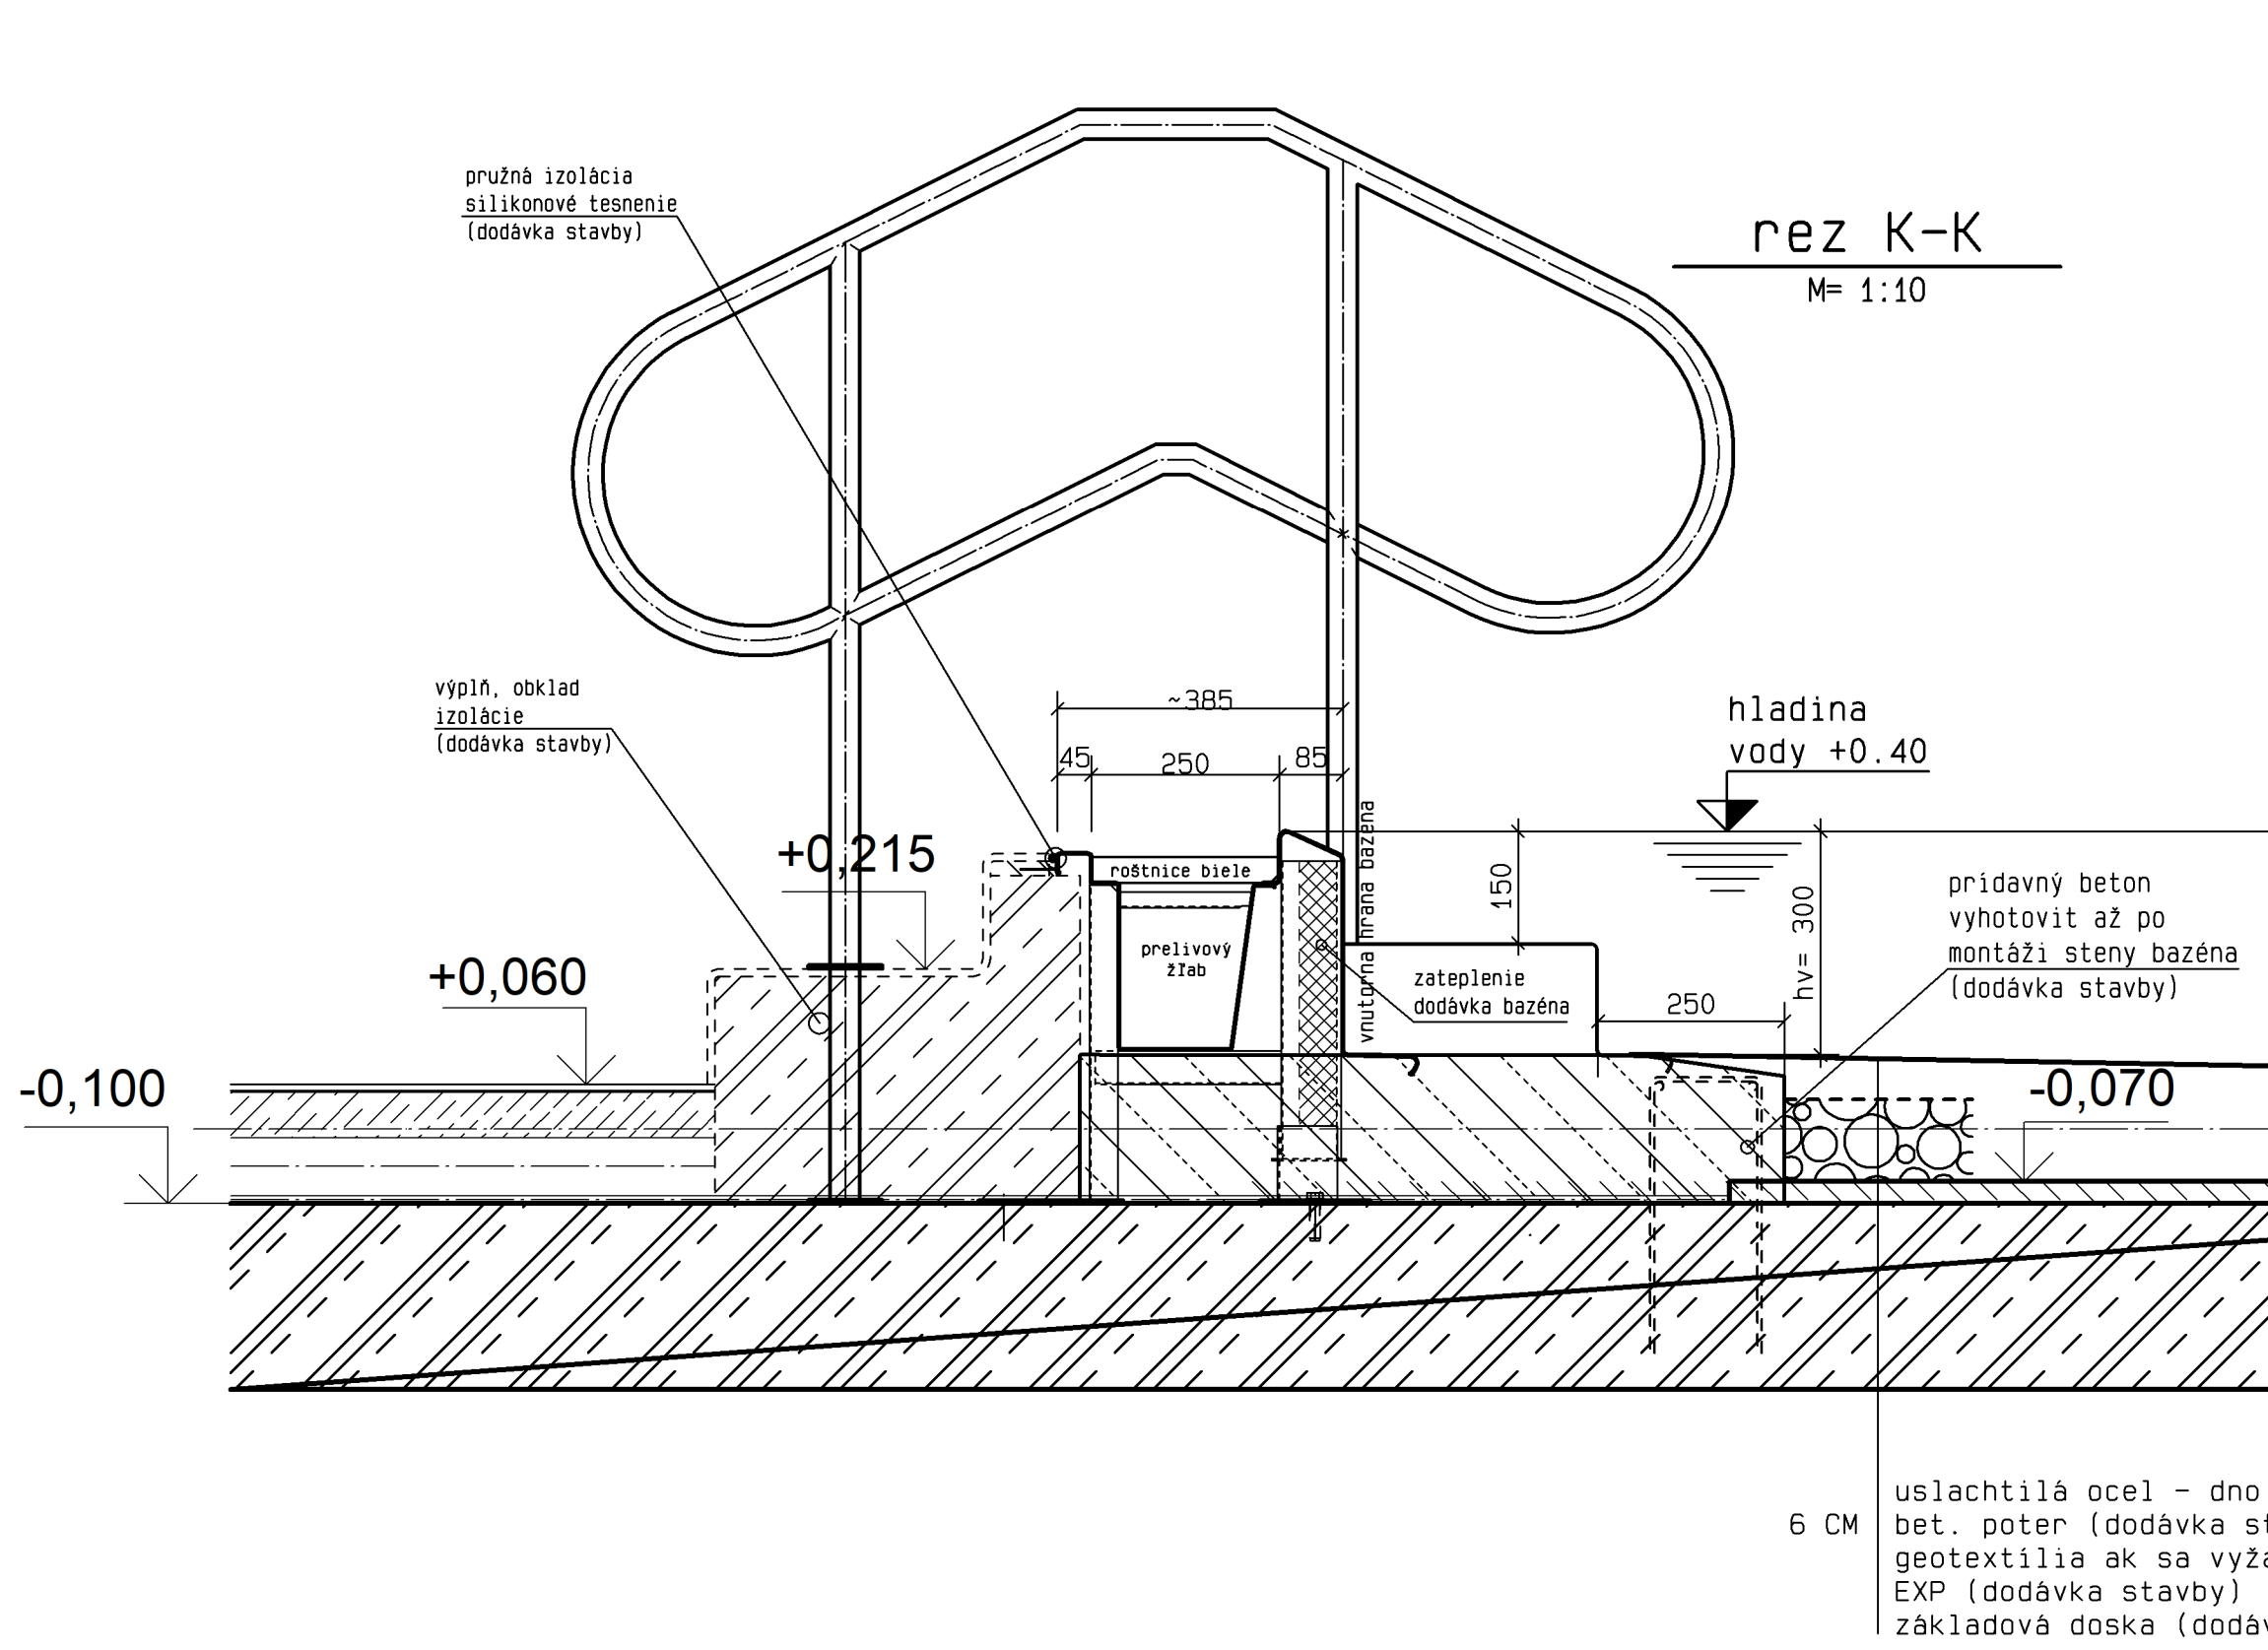
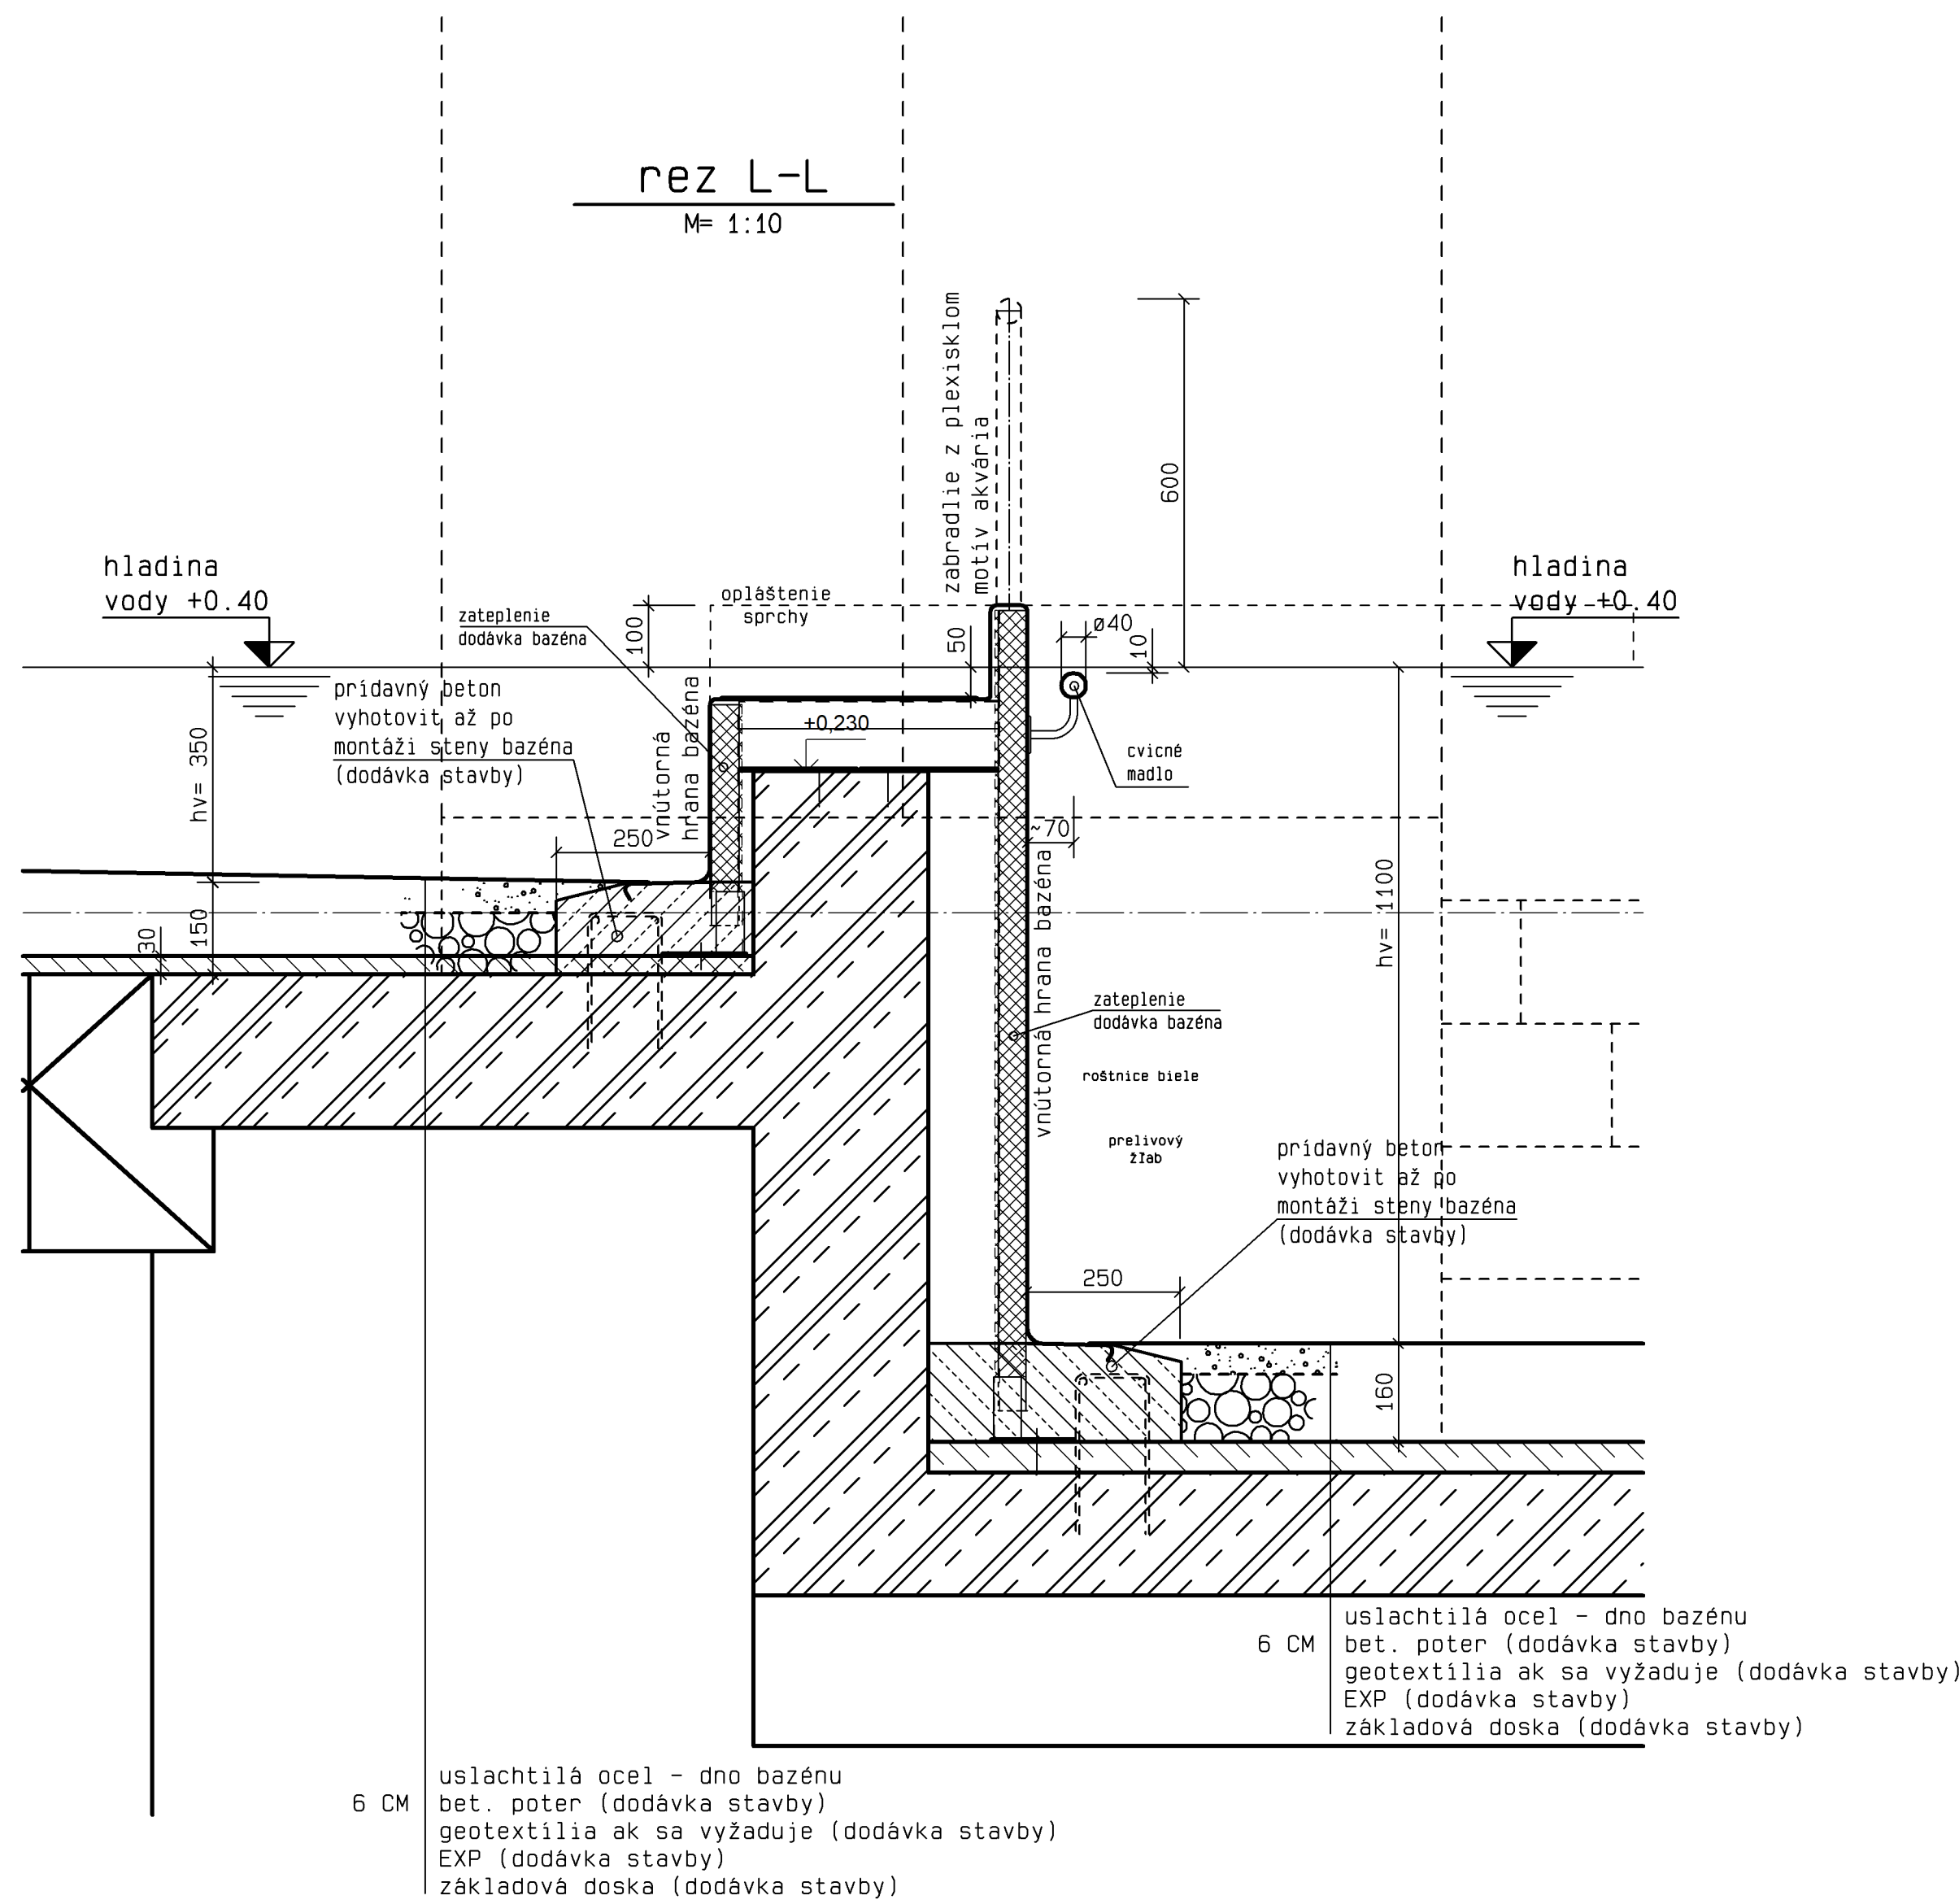
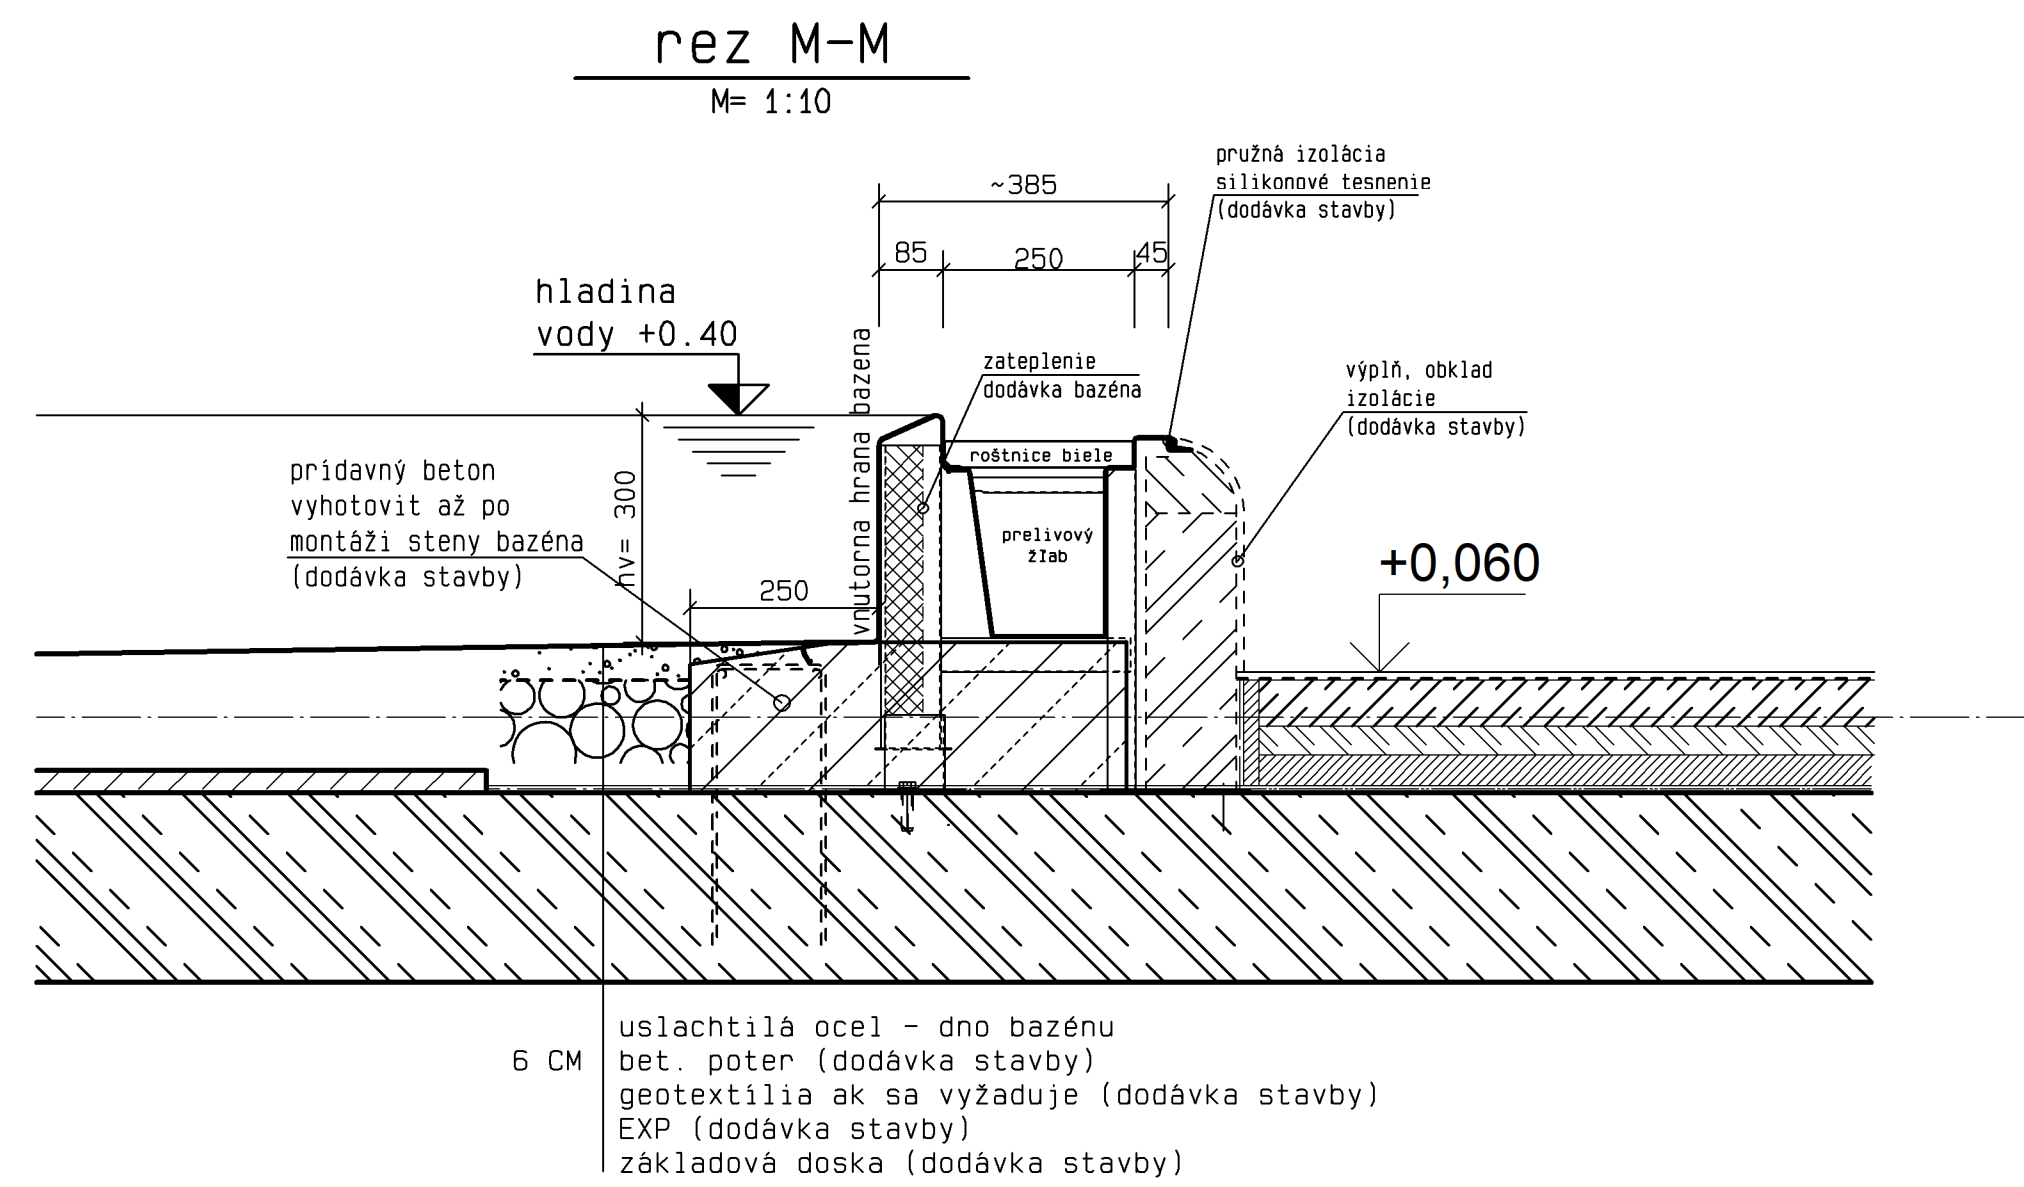
PODBETONOVANIE OCELOVÝCH KONSTRUKCIÍ PREVÁDZAŤ PO ZAMERANÍ PRELIVOVEJ HRANY

MAXIMÁLNY TLAK V DNOVOM ROZVODE 0.03 MPa

+0.40 ÚROVEŇ HLADINY VODY V BAZÉNE, druh vody pitná

ANTI KOROVU VANU mat. 1.4404 UZEMNÍ PODLA PLATNÝCH STN
