| Stavba : Rekonštrukcia športoviska v areáli 1. ZŠ - Žiar nad Hronom | ČÍSLO ZÁKAZKY | ČÍSLO PARÉ | D-103 | |
| Obsah : | ODVODNENIE | Mierka: | Číslo výkresu: | |
| | | 1:250 | D-103 | |

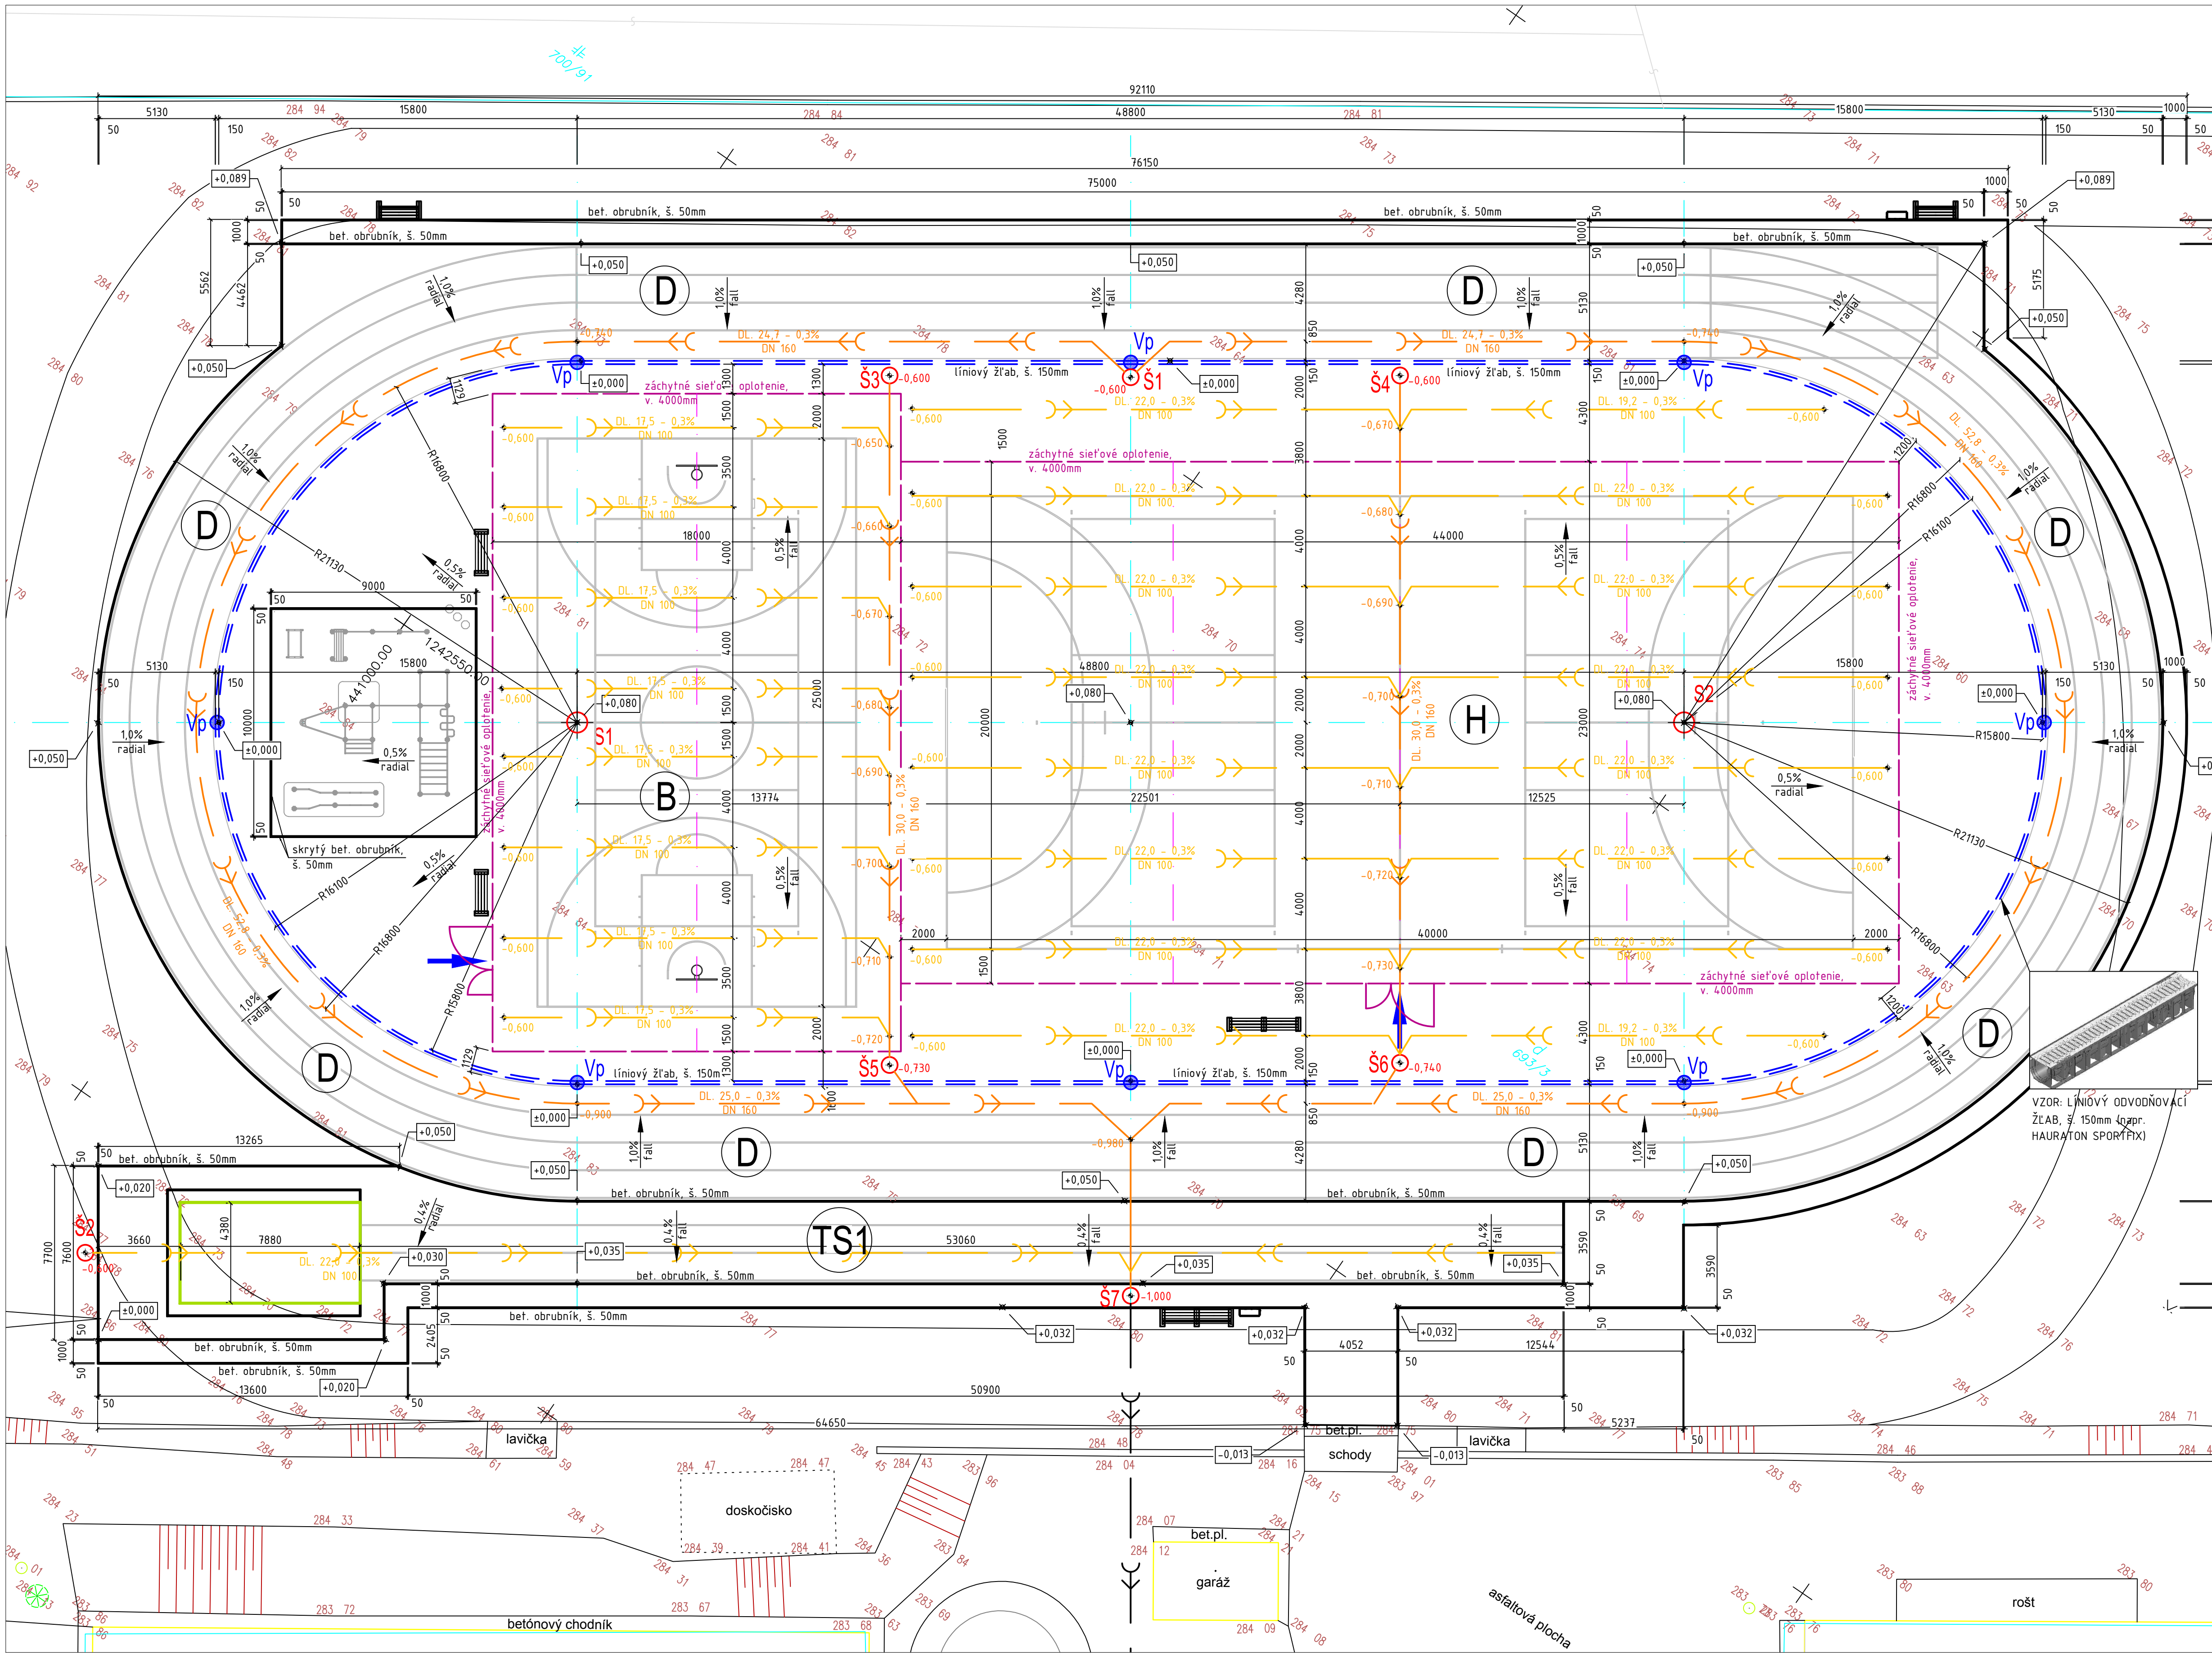
POZNÁMKA:
PODKLADOM PRE SPRACOVANIE SITUÁCIE BOLO GEODETICKÉ ZAMERANIE STÁVAJÚCEHO STAVU LOKALITY. GEODETICKÉ ZAMERANIE BOLO VYKONANÉ 04/2021 FIRMOU MAP GEO s.r.o., TREŇČÍN. PRED ZAČIATKOM VÝKOPOVÝCH PRÁČ JE NUTNÉ VYTÝČIť VŠETKY INŽINIERSKÉ SIEŤE. NEVHODNÉ PODLOŽIE SA V PRÍPADE NEDOSTATOČNEJ ÚNOSNOSTI DO HLĚBY 0,3m OD PLÁNE STABILIZUJE CEMENTOM (PRIDANÍM 3-4% CEMENTU). LÍNIOVÝ ŽĽAB JE NUTNÉ OSADIť POMOCU GEODETA. ŠPORTOVÉ POVRCHY PRE BEŽECKÉ DRÁHY MUSIA MAť PLATNÝ CERTIFIKÁT IAAF DOÁVATEĽ ŠPORTOVÝCH POVRCHOV PRE VIACOCĚLOVÉ IHRISKO MUSÍ DOLOŽIť PLATNÝ "TEST REPORT" NA SYSTÉM POVRCHU (PODKLADNÝ PRUŽNÝ PRIEPUSTNÝ POVRCH A ŠPORTOVÝ POVRCH). ŠPORTOVÉ VYBAVENIE PRE ATLETIKU MUSÍ MAť PLATNÝ CERTIFIKÁT IAAF. PODKLAD POD UMEĽÉ POVRCHY BUDE REALIZOVANÝ S ROVINATOSŤOU ±3mm NA 4m LATI.
