SOŠ obchodu a služieb  
Nová Baňa

Potrebná rekonštrukcia:  
A administratíva budova a triedy  
D jedáleň a odborný výcvik

## Schéma a fotografie školy

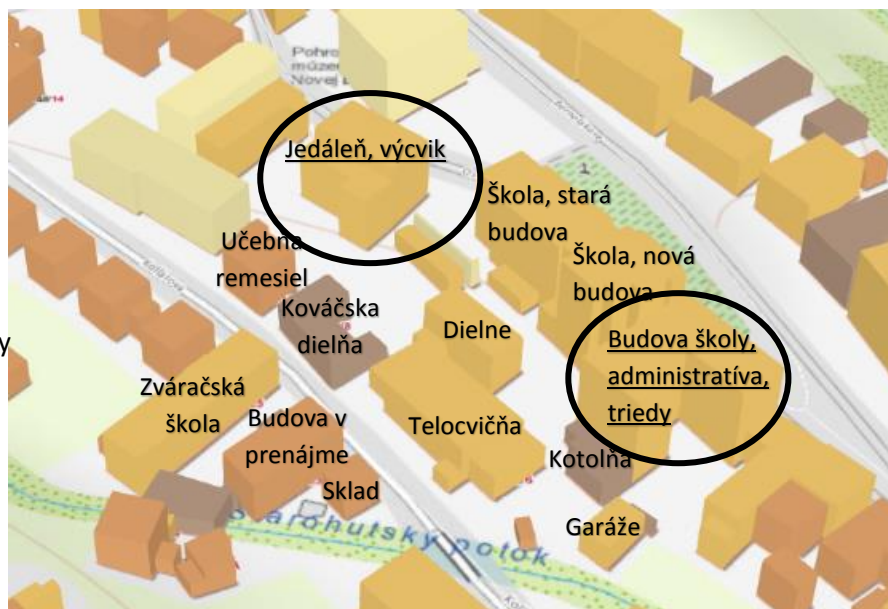
Budova školy z roku 1960, kotolňa v samostatnej budove pri administratívnej časti zrekonštruovaná - 3 nové kotle + samostatné kotle v budove jedálne na teplú vodu aj vykurovanie. Niektoré radiátory v budove jedálne vymenené, ostatné radiátory pôvodné bez termostatických ventilov, vykurovacia sústava nie je vyregulovaná.

V budove jedálne prebieha aj odborný výcvik, okná sú vymenené, obvodový plášť nezateplený, kuchyňa pripravuje denne 150 obedov, zásobuje okolité školy.

Budovy školy nemajú zateplený obvodový plášť, časť fasády je zrekonštruovaná – iba nastriekaná, bola vo veľmi zlom stave.

Časť strechy na administratívnej časti budovy školy je zrekonštruovaná z roku 2009 – sedlová s valbou, strechy ostatných budov nie sú nezateplené. Strecha na budove jedálne je šikmá, krytina zo škridle z roku 1971 je značne opotrebovaná.

Potreba zatepliť obvodový plášť budov.

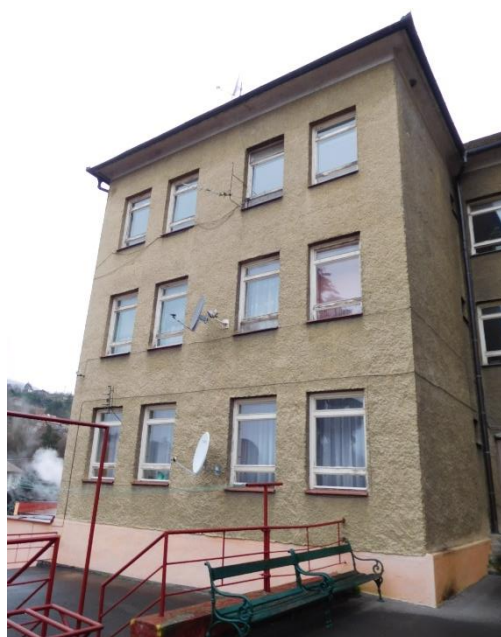
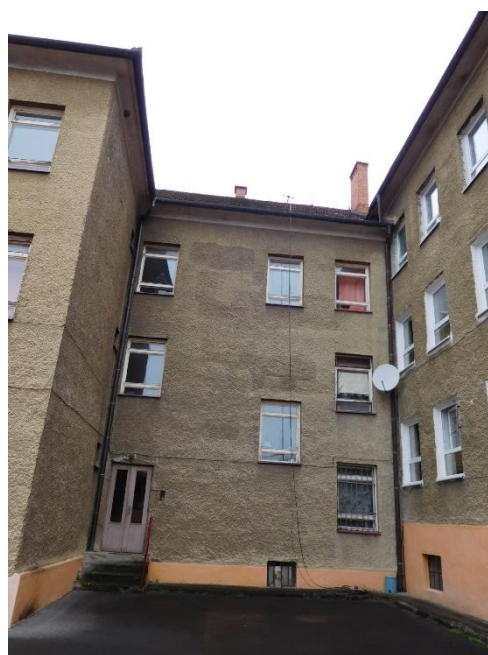
Budova  
školy

Časť okien na budove A – budova školy, je vymenených z roku 2009, je potrebné vymeniť ešte 56 okien a 4 dvere. Okná v budove B – jedáleň sú už zrekonštruované.

| <b><u>Popis stavebných prác</u></b> | <b>m2/ks</b> |
|---|---|
| Rekonštrukcia okien 56 ks rozmerov 1,15x1,7m = 110m2 | 110 m2 |
