DOKUMENTÁCIA PRE REALIZÁCIU STAVBY			II/499-044	
VYPRACOVAL ING. M. ČERVENÝ	KONTROLOVAL ING. S. ŠUSTER	OBJEDNÁVATEL SPRÁVA A. ÚDRŽBA CIEST TISK	ZODP. PROJEKTANT ING. S. ŠUSTER OKRES (OBVOD) STAVBY PIEŠŤANY	HLAŇZ PROJEKTU
851 01 Bratislava Gogolova 18			STUPEN DRS	FORMAT 10 A4
REKONŠTRUKCIA SPODNEJ STAVBY MOSTA ev. č. 499-044 - KRAJINSKÝ MOST V PIEŠŤANOCH			DATUM 05.2016	Č. ZÁKAZKY Zač. 1603
OBJEKT : SO 101 - MOST			MERKA 1:100	Č. ARCH. 201603
PREHLADNÝ VÝKRES - PRIEČNE REZY			Č. VÝKRESU	Č. SPRÁVY
			3

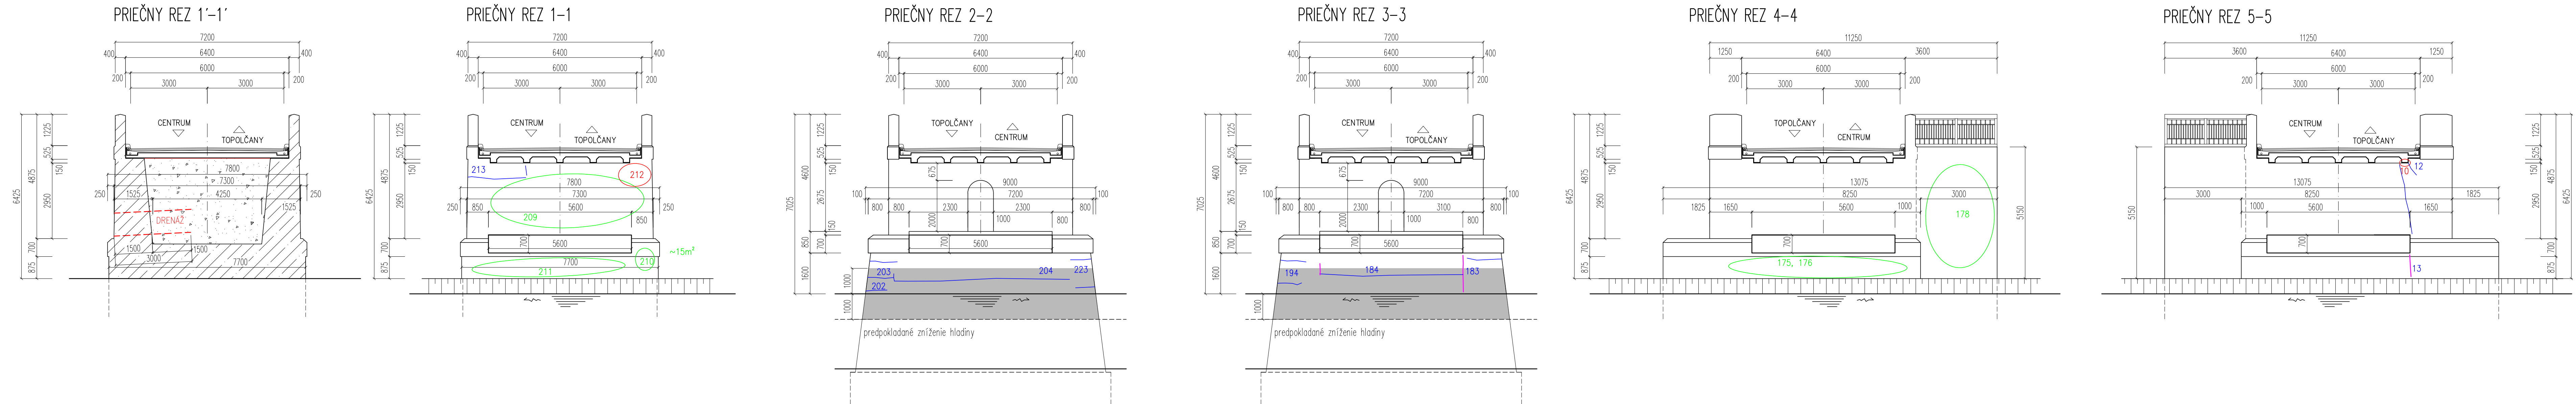
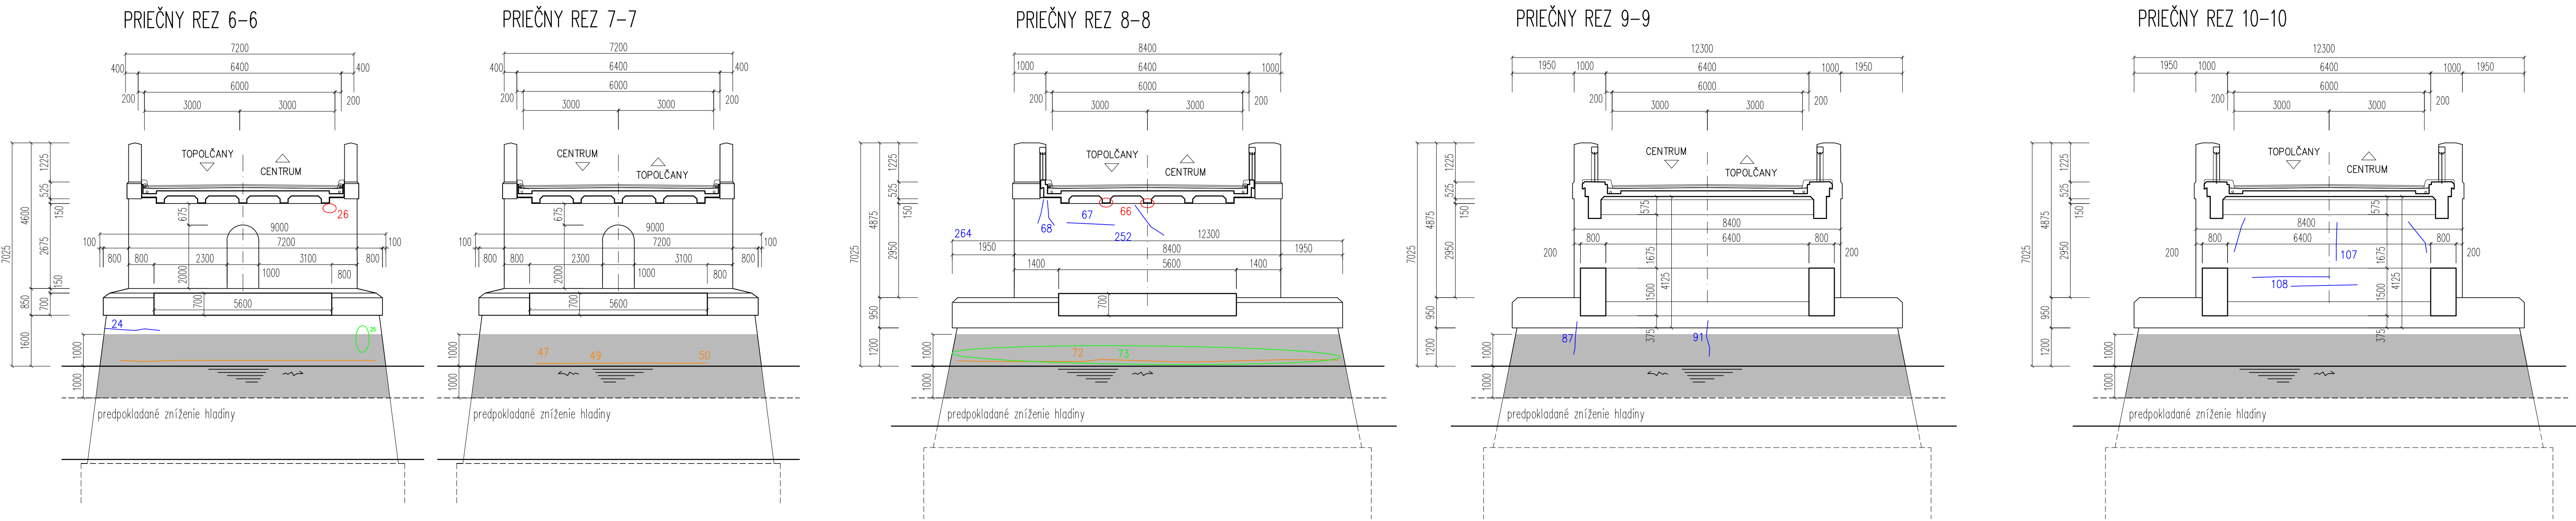
- OPRAVA POVRCHOVÝCH POŠKODENÍ BETÓNU
- KOMPLEXNÁ REPROFILÁCIA ŽELEZOBETÓNU
- INJEKTÁŽ TRHLINY
- INJEKTÁŽ TRHLÍN S PRETMELENÍM POVRCHU TRHLINY
- VYPLNENIE KAVERNY
- OBLASTI SO ZVÝŠENOU ODOLNOSŤOU VOČI VODE
- Pozn. treba realizovať pri minimálnej výške hladiny vody
- VYTVORENIE DRENÁŽE

Farba výmer na obrázku zodpovedá farebnému označeniu navrhovanej opravy.

Farba výmer na obrázku zodpovedá farebnému označeniu navrhovanej opravy. Veľkosti výmer sú stanovené orientačne, presný rozsah prác sa upresní po odčítaní poškodených vrstiev betónu a umytí vysokotlakovým vodným lúčom.

Číslo uvedené pri označení typu opravy zodpovedajú číslu fotodokumentácie a dťo číslu poruchy v texte poskytnutej diagnostickej správy.
