SO 02.2

## TECHNICKÁ SPRÁVA

k dokumentácii na realizáciu stavby (DRS), ktorá vyhovuje požiadavkám dokumentácie  
na ponuku (DP) objektu

### SO-02.2 REKONŠTRUKCIA MOSTNÉHO OBJEKTU 546-006

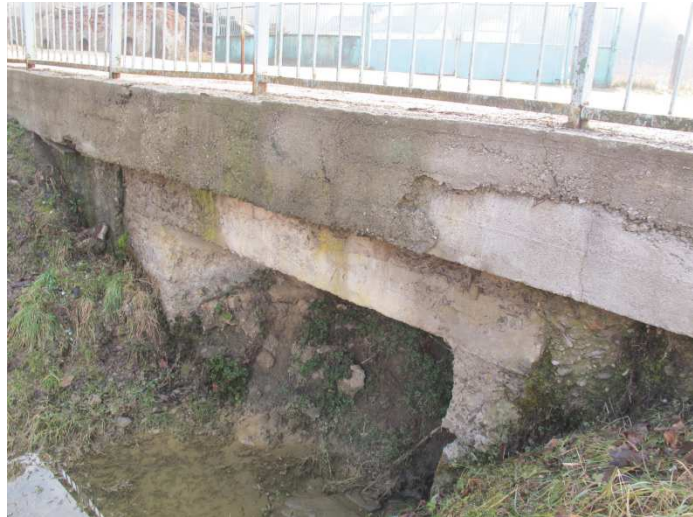
#### Prehľad porúch na mostnom objekte:

- **Spodná stavba** – na pohľadových plochách oboch opôr a krídel je betón zdegradovaný, vypadaný a napadnutý vplyvom vodnej erózie.
- **Nosná konštrukcia** - na pohľadových plochách NK je betón zdegradovaný, vypadaný a napadnutý vplyvom vodnej erózie.
- **Zvršok** – betón rímsových dosiek je zdegradovaný, vypadaný

- vybudovanie novej pravostrannej rímsoy
- dobudovanie odstránenej časti izolácie a vrstiev vozovky
- vybudovanie nových bezpečnostných zariadení
- sanácia pohľadových plôch nosnej konštrukcie – očistenie od výluhov, odstránenie vrstvy zdegradovaného betónu a následná reprofilácia sanačnými materiálmi

- sanácia pohľadových plôch spodnej stavby a krídel mosta – odstránenie vrstvy zdegradovaného betónu a následná reprofilácia sanačnými materiálmi
- vybudovanie kalovej jamy na vtokovej strane mosta s napojením jestvujúcej ľavostrannej priekopy, odstránenie zásypu mostného otvoru, spätný zásyp mostného otvoru a vybudovanie koryta priekopy pod mostom,
