SO 03.5

TECHNICKÁ SPRÁVA

SO-03.5 Prieput č.5 v km 2,172

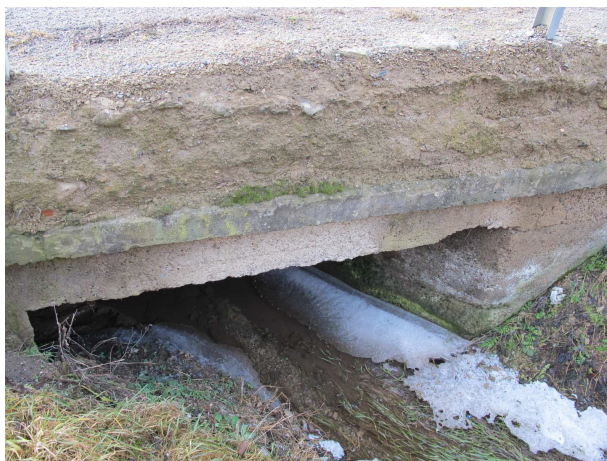
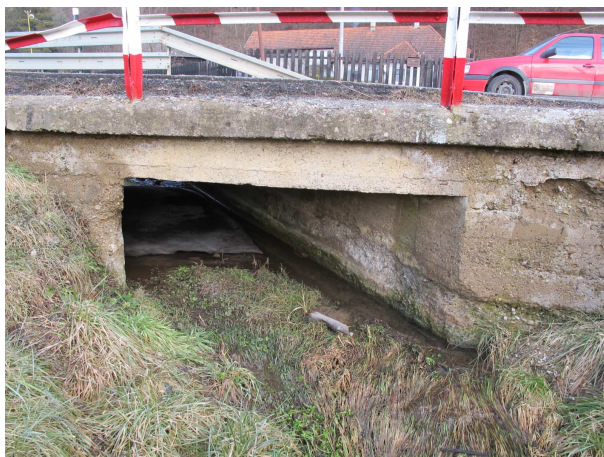
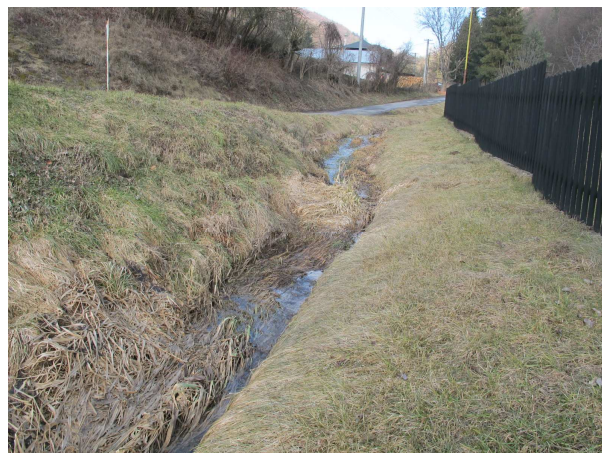
Samotný priepust je značne zanesený a znečistený nánosmi zeminy a obrastajúcou vegetáciou.

Betón rámového priepustu je v relatívne dobrom stave, betón na ľavostrannej rímse je čiastočne a na pravostrannej rímse značne zdegradovaný a rozpadnutý. Betón čiel priepustu na vtokovej a výtokovej strane je taktiež čiastočne zdegradovaný. Nebola objavená žiadna odhalená a skorodová výstuž.

Koryto potoka pod priepustom je nespevnené.

Z mostného otvoru priepustu, čiel a ríms budú odstránené nánosy zeminy, kameniva, rastlín a iných zvyškov tak, aby otvory priepustov boli čisté a nič nebránilo voľnému prietoku vody bezmenného potoka.

Pravostranná rímsa bude vybúraná, do nosnej konštrukcie sa ukotví podrímsový blok a na jeho povrchu sa vybuduje nová rímsa s bezpečnostnými zariadeniami.

Do ľavostrannej rímsy sa ukotví podrímsový blok a na jeho povrchu sa vybuduje nová rímsa s bezpečnostnými zariadeniami.
