VIBROAKUSTICKÁ ŠTÚDIA PRE ZÁMER „HELIPORT V AREÁLI UNIVERZITNEJ NEMOCNICE BRATISLAVA“

ŽIVOTNÉ PROSTREDIE - MERANIE IMISIÍ HLUKU
BUDOVY, KONŠTRUKCIE A ZARIADENIA V BUDOVÁCH – MERANIE
VIBRÁCIÍ V HODNOTENOM MIESTE

JÚN 2018

Protokol: A_104A_2018

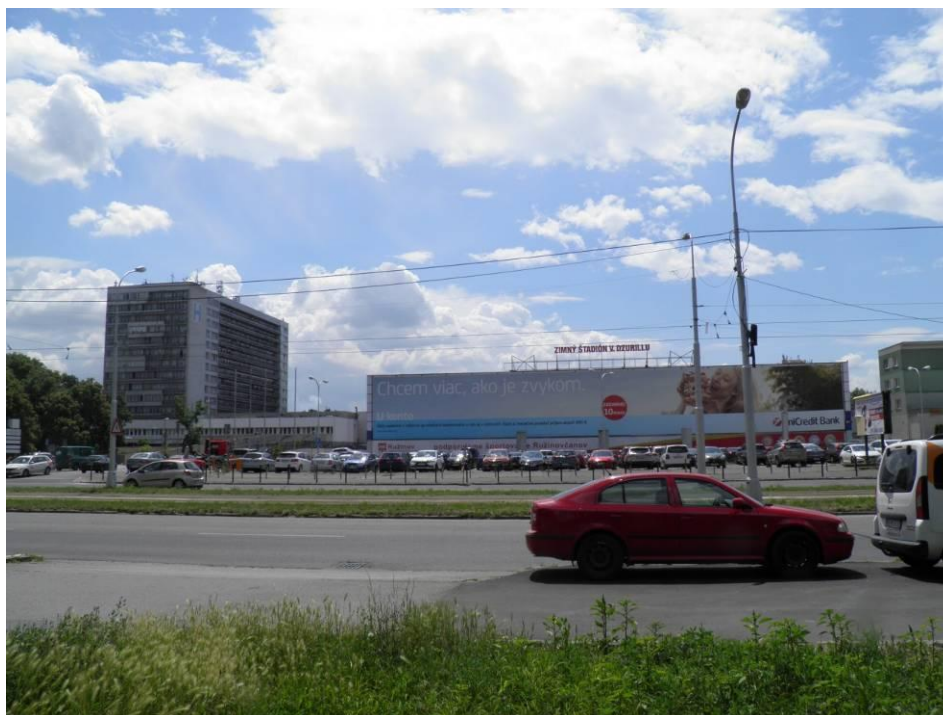
**Obr. 2.1** Univerzitná nemocnica Ružinov a zimný štadión Vladimíra Dzurilla v Bratislave

Cieľom štúdie bolo overiť možnosť umiestnenia heliportu v blízkom okolí univerzitnej nemocnice Ružinov a zimného štadiónu Vladimíra Dzurilla (Obr. 1). Monitorovali sme vplyv technickej seizmicity od vrtuľníka záchranej zdravotnej služby, ktorý by zabezpečoval prepravu zranených do nemocnice Ružinov. Návrh výstavby Heliportu je v blízkosti zimného štadiónu Vladimíra Dzurilla, ktorom sa nachádzajú byty zamestnancov štadióna. Bola skúmaná možnosť ohrozenie objektu štadióna vplyvom preletu a pristávania vrtuľníkov záchranej zdravotnej služby na predpokladanom mieste heliportu. Rozsah technickej seizmicity vychádza z podkladov „Vyhľadávacia štúdia pre umiestnenie heliportu pre vrtuľníkovú záchrannú zdravotnú službu pre Univerzitnú nemocnicu Bratislava-Nemocnica Ružinov.

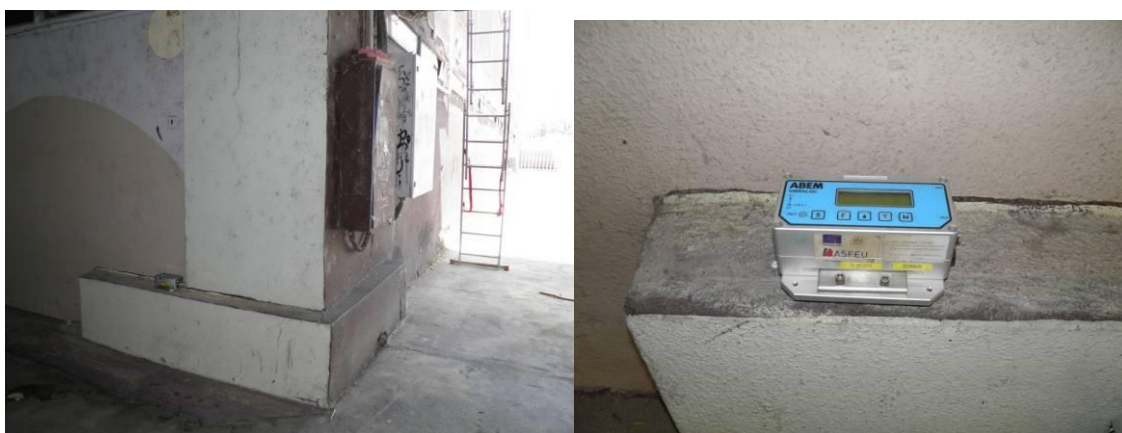
Obr. 3.6 Meracie referenčné stanovisko S1 v meracom bode S1 (vľavo) na betónovom základe zimného štadióna Vladimíra Dzurilla v Bratislave. Digitálna seizmická aparátúra Vibraloc ABEM na meracom bode S1 (vpravo)

Pre potrebu predikcie vplyvu budúcej prevádzky heliportu sme merali vplyv technickej seizmicity pri prelete vrtuľníka záchranej zdravotnej služby nad budovou zimného štadiónu Vladimíra Dzurilla (Obr. 5). Merali sme hodnotu rýchlosti kmitania v_{peak} v meracom bode S1 na betónovom základe zimného štadióna (Obr. 3.6) a na oceľovom nosníku okna – v meracom bode S2 nad meracím bodom S1, vo výške 6 m (Obr. 3.7). Tieto merania poukázali na možné maximálne hodnoty rýchlosti kmitania pri preletoch vrtuľníkov záchranej zdravotnej služby nad objektom zimného štadióna pri pristavaní na plánovanom objekte heliportu.

Poznámka: Hodnoty rýchlosti kmitania v_{peak} na meracom bode S1 pri prelete vrtuľníka záchranej zdravotnej služby boli pod prahom citlivosti seizmickej aparátúry.

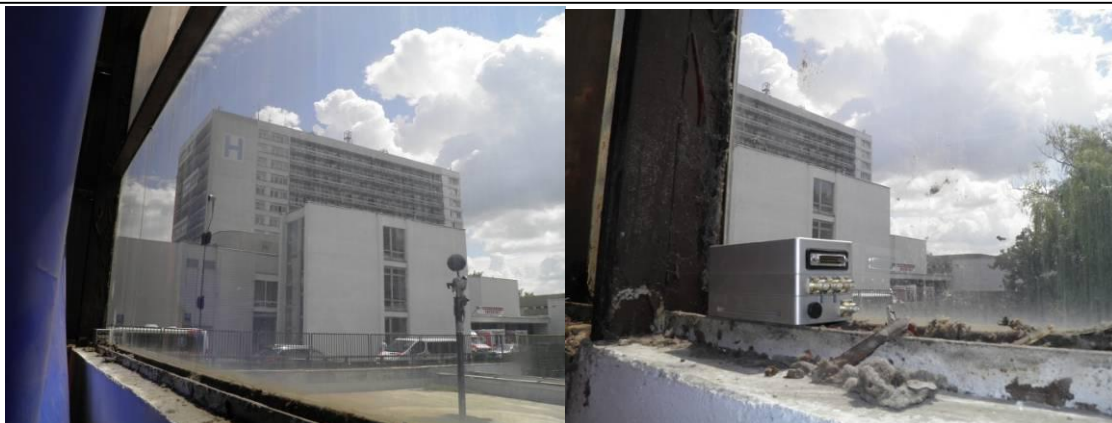
Obr. 3.7 Meracie referenčné stanovisko S2 v meracom bode S2 (vľavo) na oceľovom nosníku okna štadióna Vladimíra Dzurillu v Bratislave. Digitálna seizmická aparátúra Vibraloc ABEM na meracom bode S2 (vpravo)

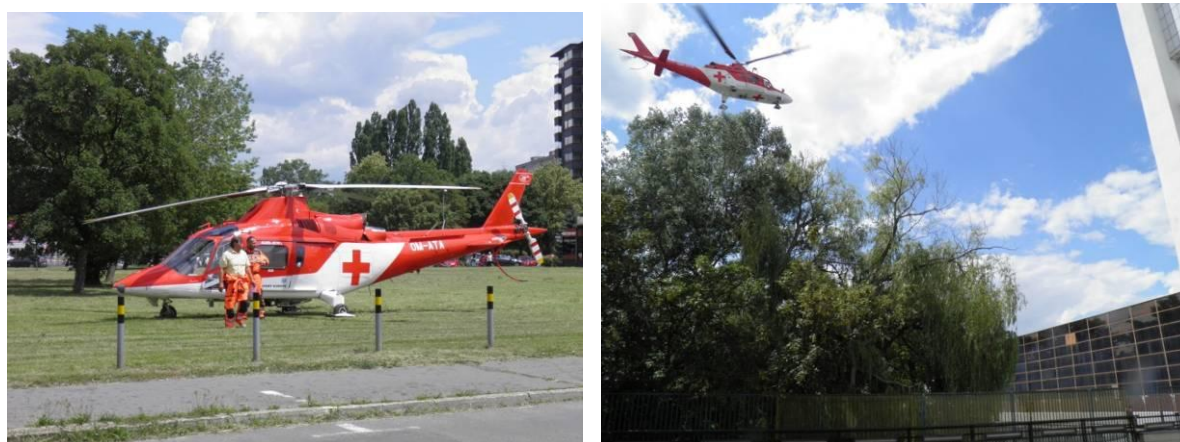
Obr. 3.8 Vrtuľník záchranej zdravotnej služby pred Univerzitnou nemocnicou v Ružinove (vľavo) a pri prelete nad plánovaným stanoviskom heliportu. V pozadí je hala zimného štadióna Vladimíra Dzurillu v Bratislave
