Ev.č. mosta 66019-01

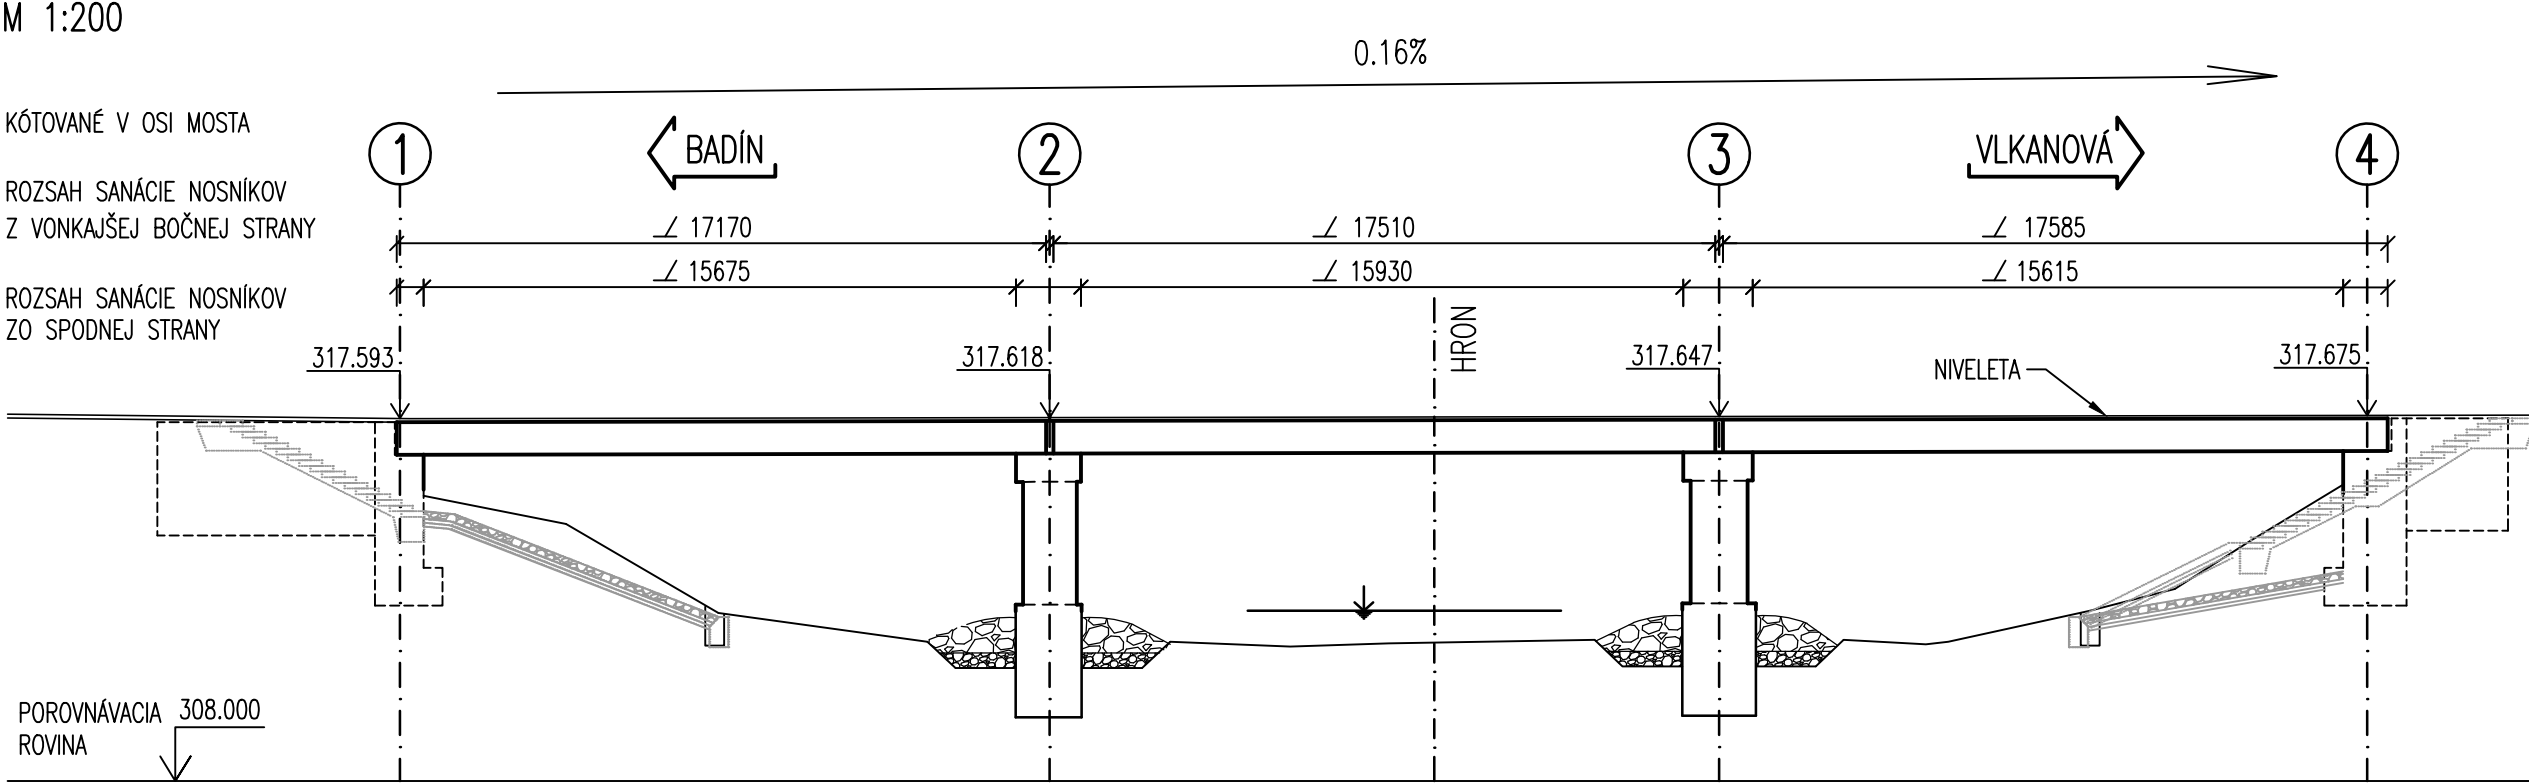
POZDĹŽNY REZ SCHÉMA (V OSI NOVEJ CESTY)

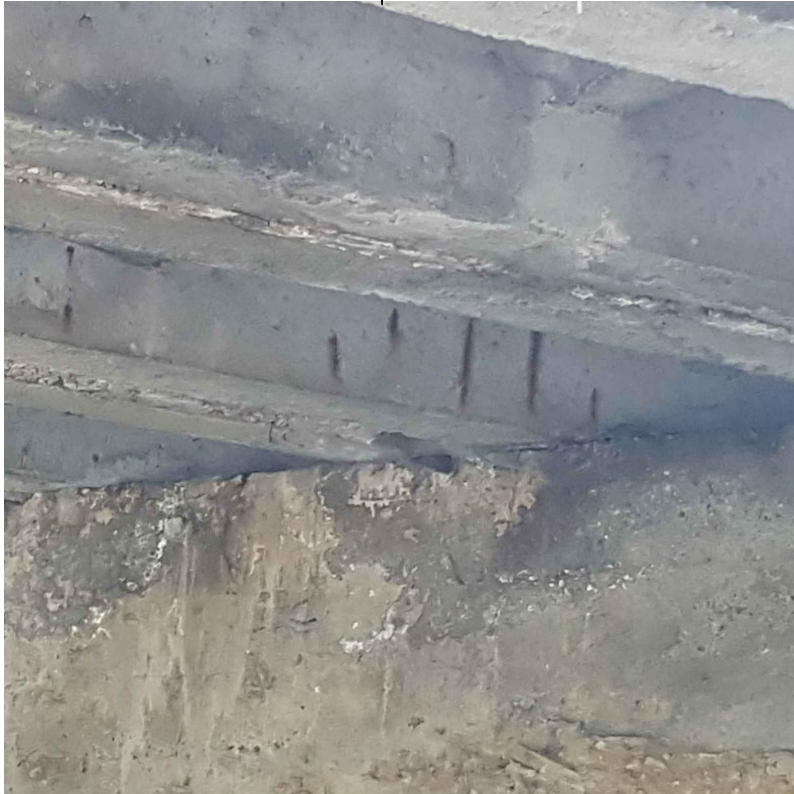
OBNAŽENÁ BV NA VNÚTORNEJ STRANE NOSNÍKOV

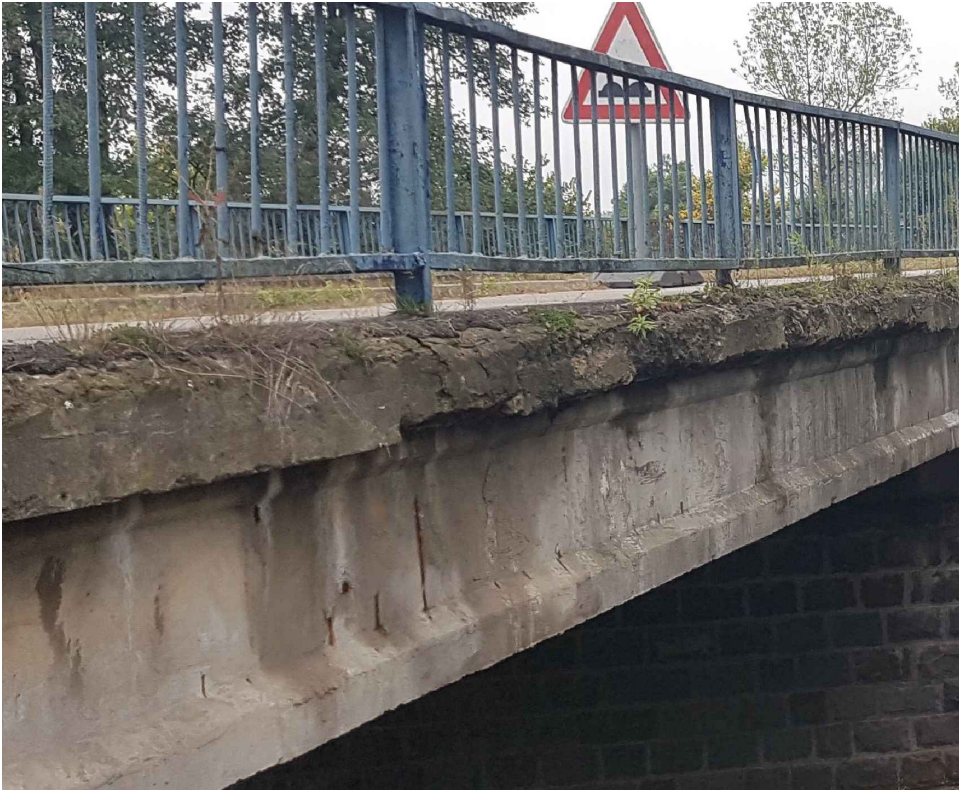
OBNAŽENÁ BV NA VNÚTORNEJ STRANE NOSNÍKOV

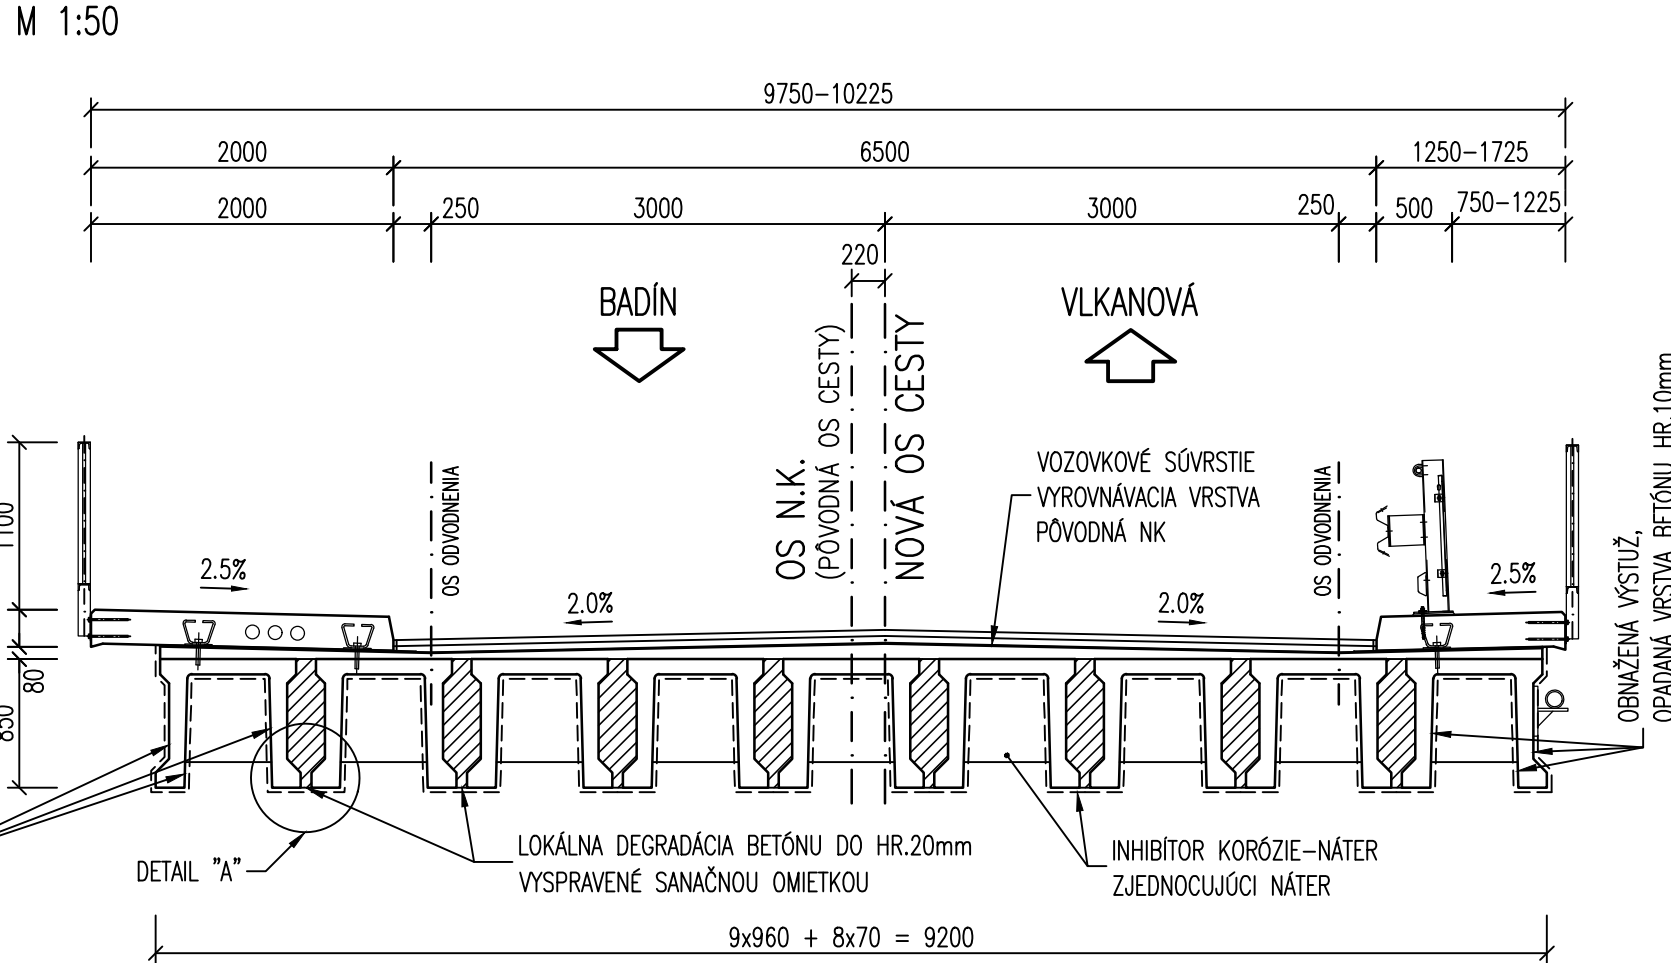
PRIEČNY REZ – NAVRHOVANÝ STAV

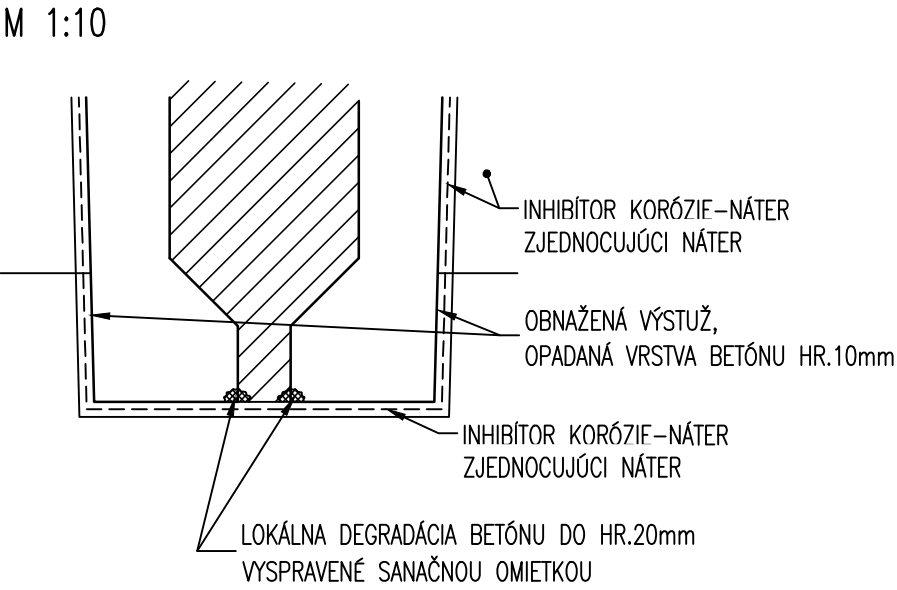
DETAIL "A"

SANÁCIA DILATAČNEJ ŠPÁRY

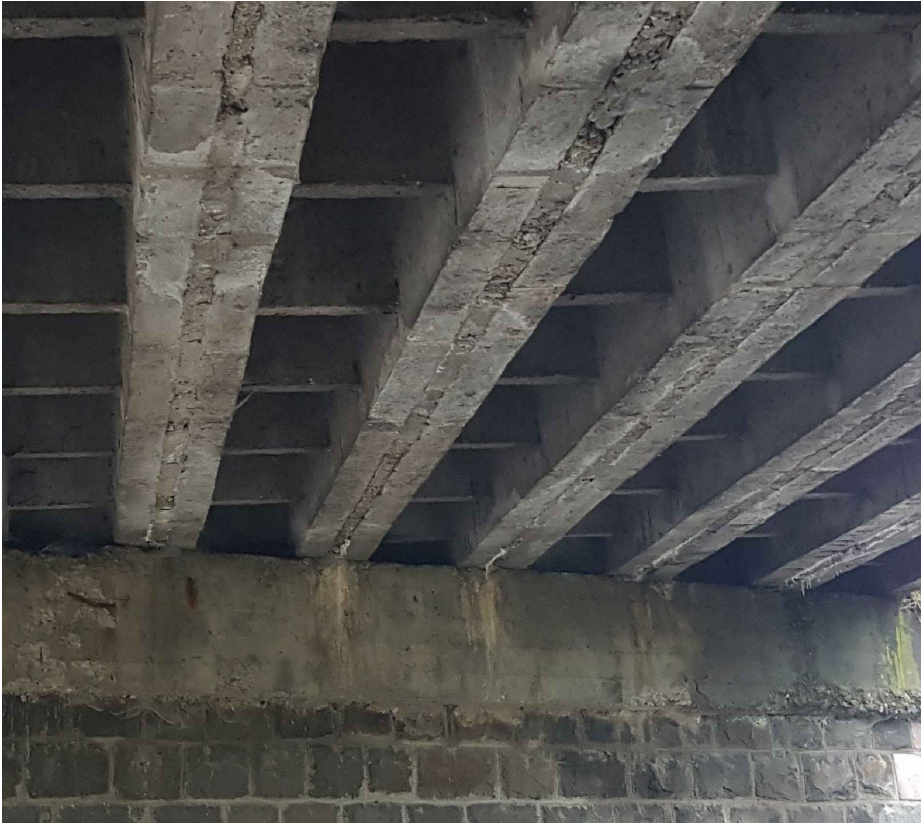
DEGRADOVANÝ BETÓN V SPOJI NOSNÍKOV
