VYSVĚTLENÍ ZADÁVACÍ DOKUMENTACE Č. 11

- 1.1. Název veřejné zakázky: **Výstavba Domova pro seniory Opavská 2,4 Šternberk – stavební práce**
- 1.2. Evidenční číslo veřejné zakázky: Z2019-008172
- 1.3. Identifikační údaje o zadavateli
 Název: Město Šternberk
 Sídlo: Horní náměstí 16, 785 01 Šternberk
 IČ: 00299529
- 1.4. Veřejná zakázka podle předmětu: veřejná zakázka na stavební práce
- 1.5. Forma zadávacího řízení: otevřené řízení
- 1.6. Limit veřejné zakázky: podlimitní

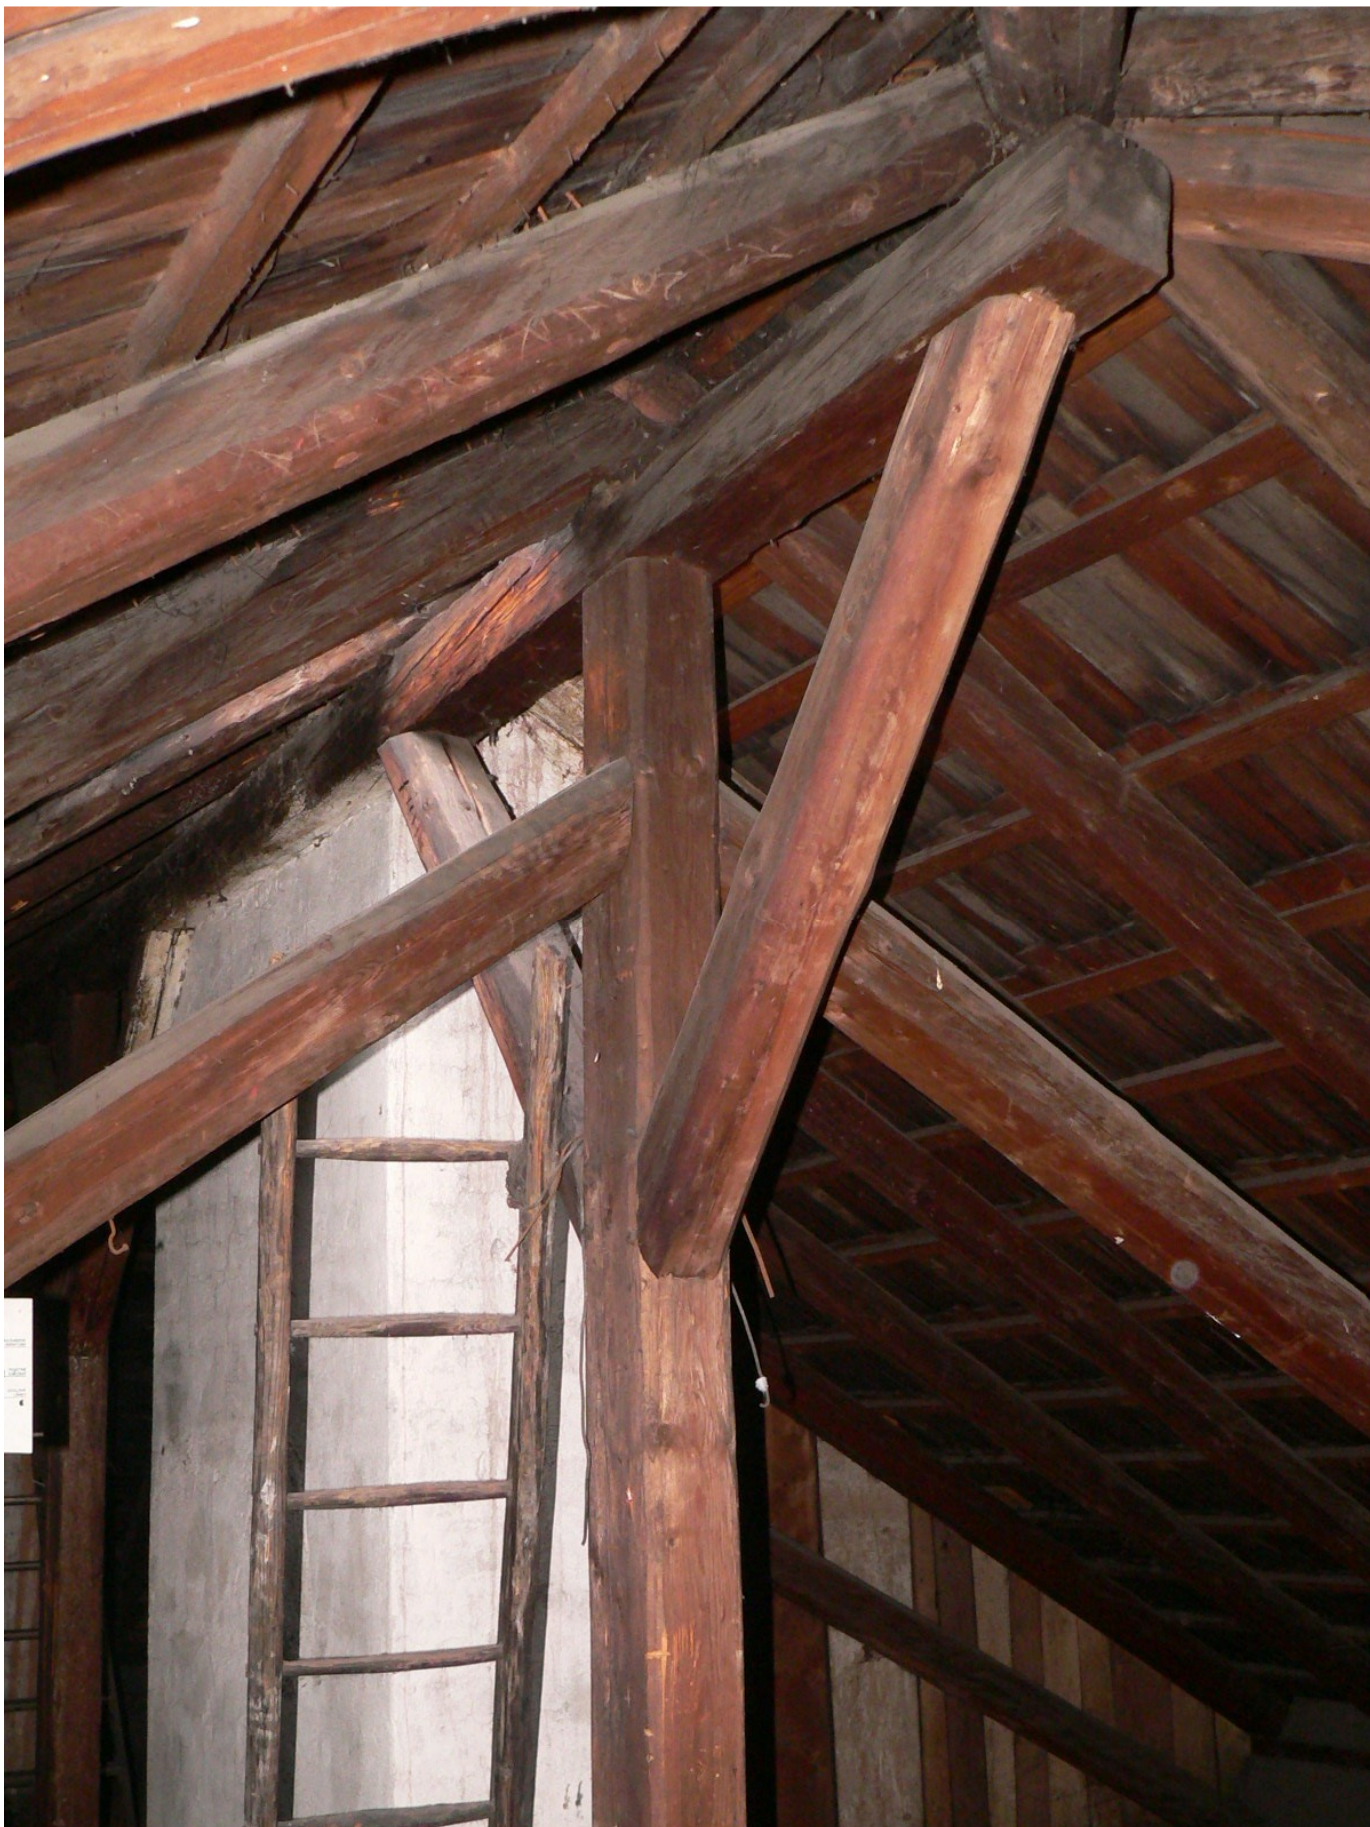
Pod AI šablonami je bednění ze stáv dřevěných šindelů, viz foto stáv stavu.

Pod dřevěnými šindeli je laťování. Viz foto výše.
