Obiekt	Budynek leśniczówki Zamirza			Nr rys.	S3
Adres	Modernizacja kotłowni Zamirza , działka nr 61/111 LP				
Inwestor	Nadleśnictwo Zamirzenica Zamirzenica 1A , 89-510 Bystrów				
Rysunek	Rzut kotłowni	Upr. bud.	Data		
Projektował	mgr inż. Tomasz Górni uprawniony do projektowania w specjalności inst. w zakresie inst. sanitarnych bez ograniczeń		WAM/0093/PWOS/15	22.08 2022r.

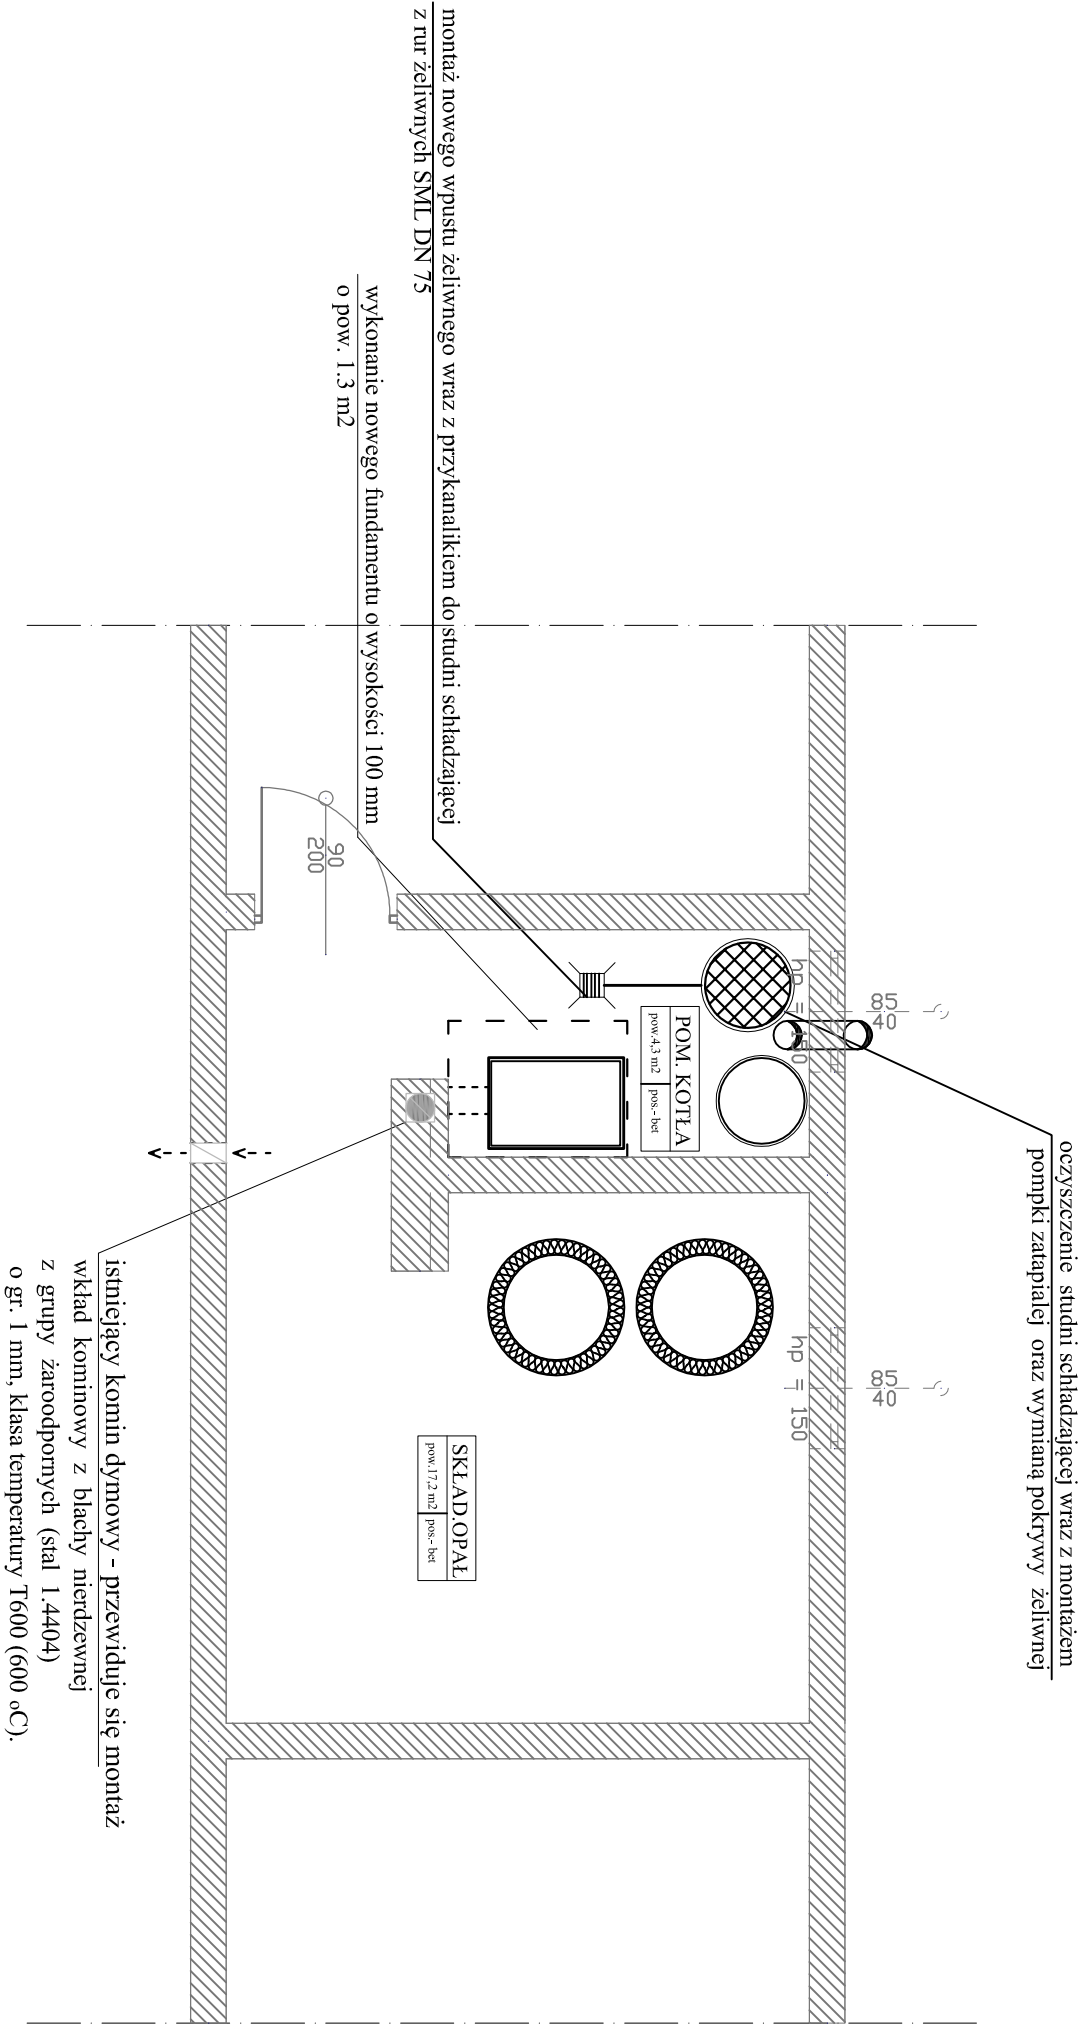
Do demontażu:
-istn. kocioł na drewno
-istn. zasobnik c.w.u. V=150dm³

UWAGA!
W związku z modernizacją kotłowni oraz montażem większego zasobnika buforowego usunąć istniejące twarde naczynie wzbiorcze zamontowanego na poddaszu nieużytkowym.

Uwaga ! Istnieje ryzyko związane z brakiem odpowiedniej drogi dostępu dla wnieśienia kotła oraz buforów . W takim przypadku należy przewidzieć wykonanie odpowiedniego otworu montażowego w zew. ścianie budynku. W związku z powyższym należy przed dokonaniem wyceny zewytfikować w/w możliwości i uwzględnić je w wycenie robót budowlanych.
