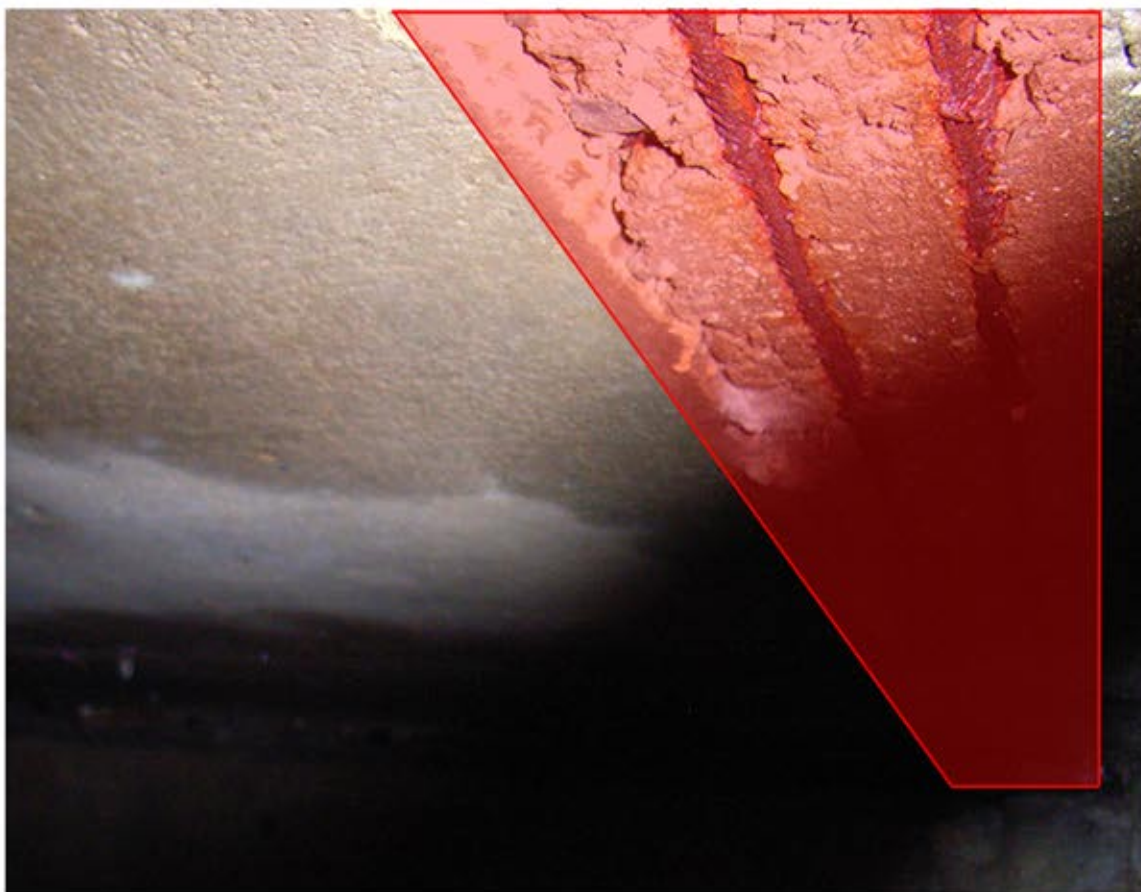
na určitých miestach konštrukcie fontány je odhalená výstuž, ktorú už napadla korózia; je nutné vykonať prieskum nosných častí a posúdiť stav konštrukcií  
- na opravu týchto úsekov vybrať vhodné materiály a postup
