ÚSTREDIE BRATISLAVA

INVESTOR: NÁRODNÁ BANKA SLOVENSKA, IMRICHA KARVAŠA 1, BRATISLAVA			<div>ARCHITEKTI</div> <div>ABK P.Š.</div> <div><small>spol. s r.o., BRATISLAVA 81 02</small></div> <div>NOBELOVA 34</div> <div>TEL: 02/ 43 41 26 98      Email: architekti@abkpsk.sk</div>		
G.P. : A B.K.P.Š. spol. s r.o., Nobelova 34, Bratislava 831 02					
AUTORI : Ing.arch. M. KUSÝ, Ing.arch. P. PAŇÁK			<div>

ČASŤ: E.2 ZDRAVOTECHNIKA					
OBSAH : ZVISLÁ SCHÉMA NÁPOJENIA KANALIZAČNÝCH VPUSTOV			DÁTUM	06.2019	ČÍSLO VÝKRESU
			MIERKA	1:50	E.2/6
			FORMÁT	A4	
			STUPEŇ	RP

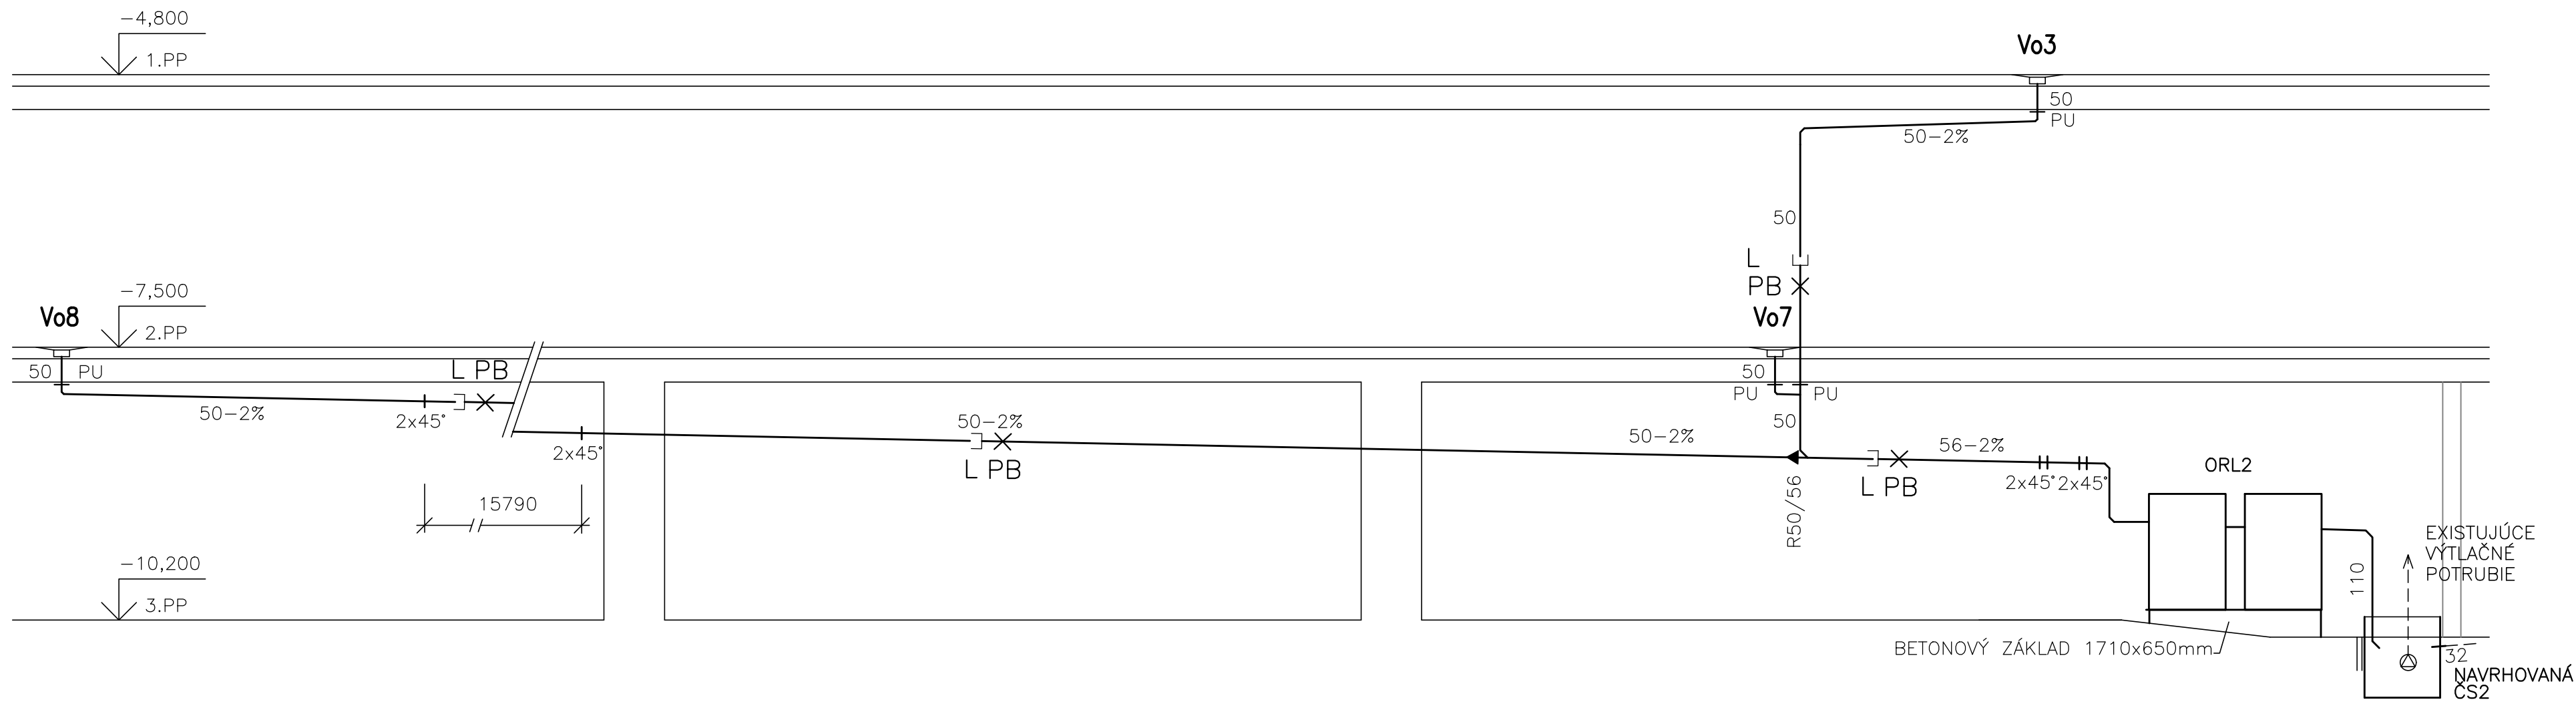
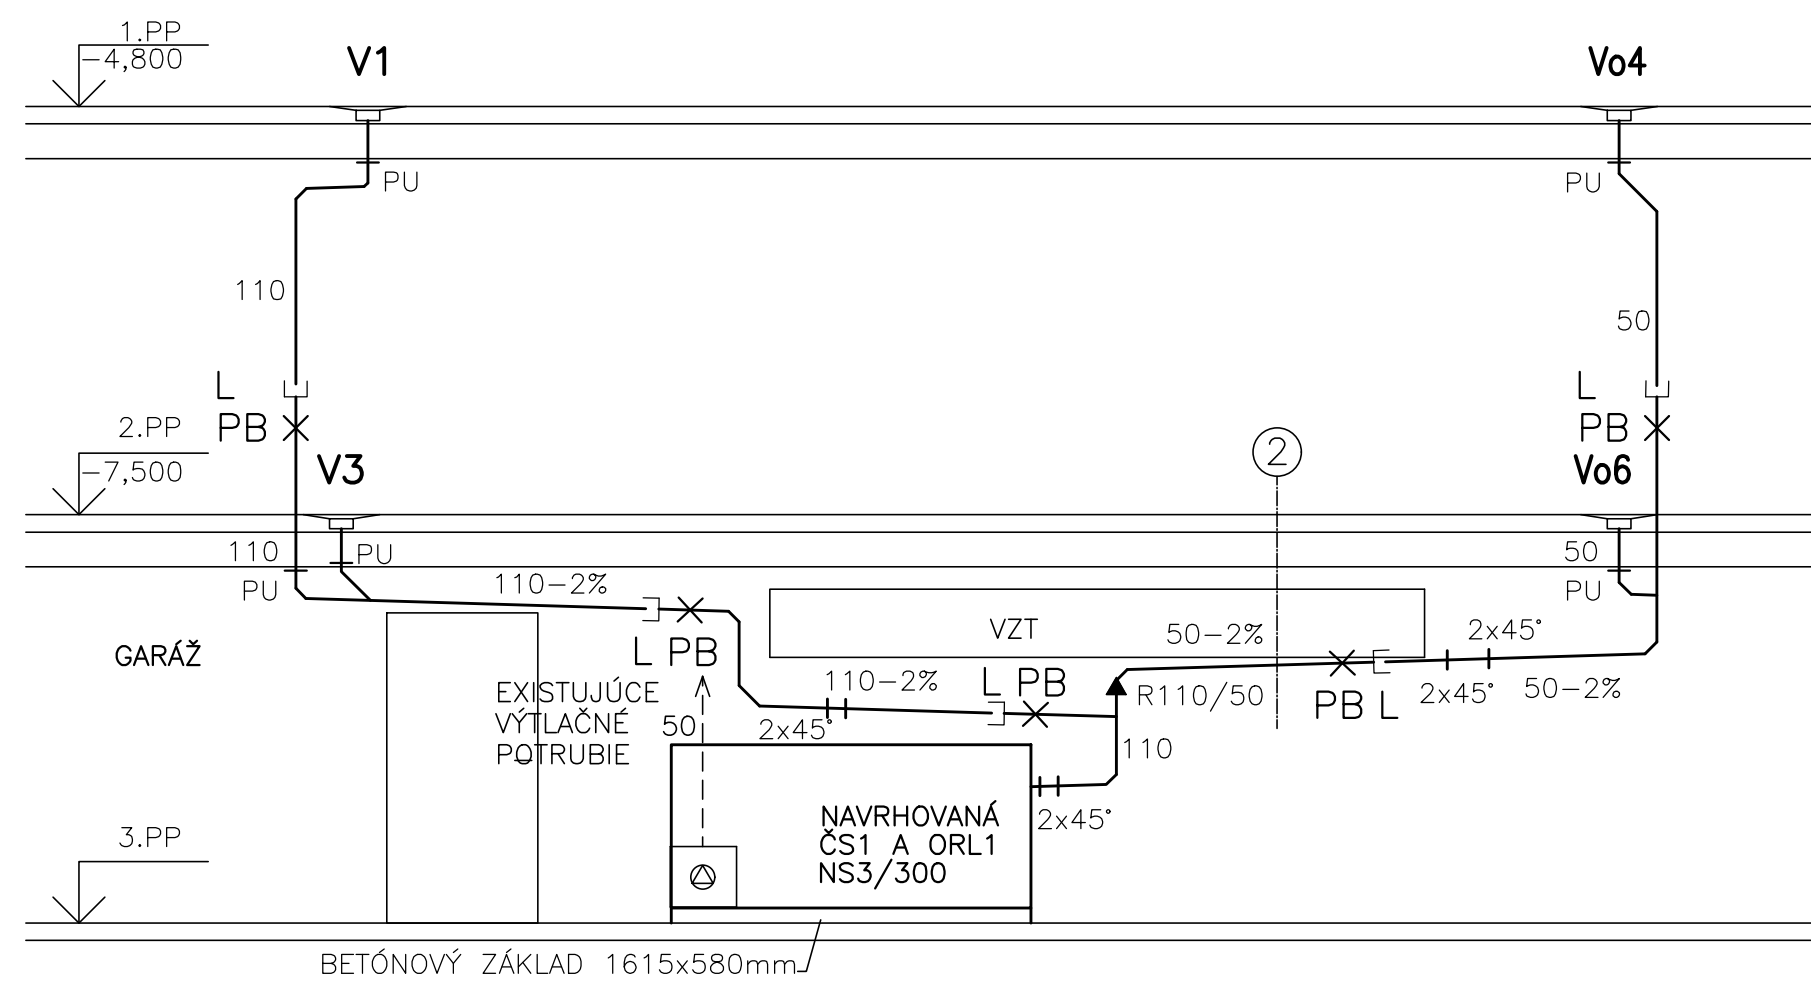
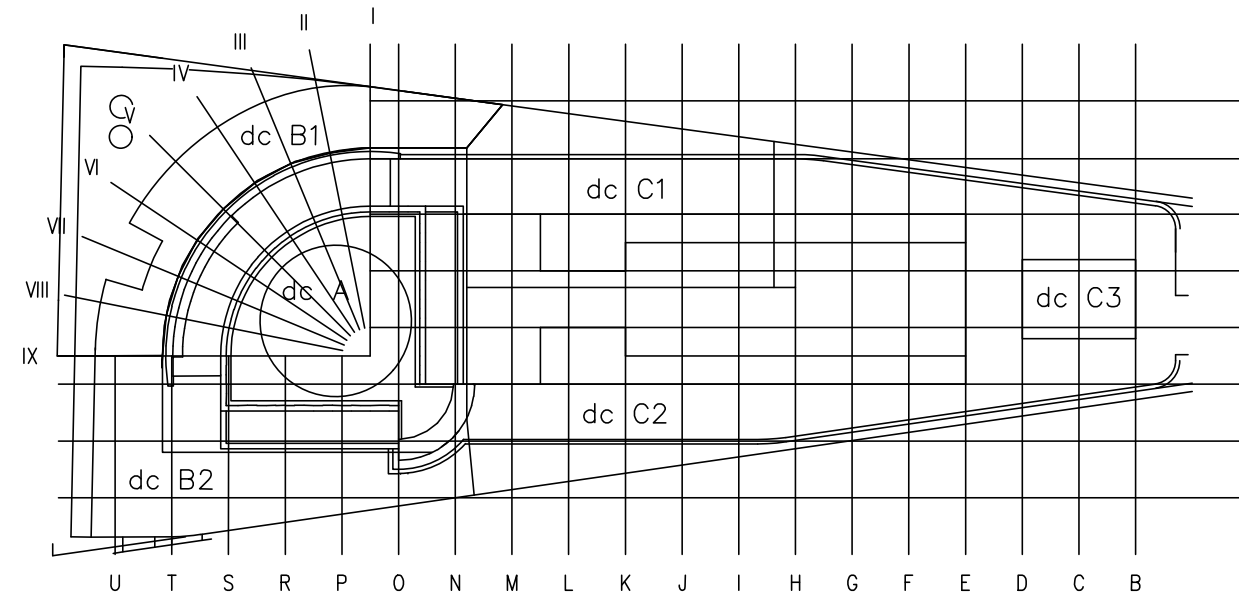
V1	KANALIZAČNÝ VPUST DN100 PRE LÍNOVÉ ŽĽABY
Vo1	KANALIZAČNÝ PODLAHOVÝ ANTIKOROVÝ VPUST SO SPODNÝM ODTOKOM DN50 OSADENÝ V OTVORENÝCH ŽĽABOCH
L	DILATAČNÉ HRDLO
PB	PEVNÝ BOD
