ST - Sanácia zvislých narezaných trhlín
M 1:5

NÁRODNÁ BANKA SLOVENSKA
ÚSTREDIE BRATISLAVA

INVESTOR: NÁRODNÁ BANKA SLOVENSKA, IMRICHA KARVAŠA 1, BRATISLAVA			<div>ARCHITEKTI</div> <div>A.B.K.P.Š.</div> <div>spol. s r.o., BRATISLAVA 831 02</div> <div>NOBELOVA 34</div> <div>TEL: 02 / 43 41 26 98 Email: architekti@bkps.sk</div>		
G.P. : A B.K.P. Š. spol. s r.o., Nobelova 34, Bratislava 831 02					
AUTORI : Ing.arch. M. KUSÝ, Ing.arch. P. PAŇÁK					
HIP : Ing. L.TAUSINGER			<div>ELTER constructions s.r.o.</div> <div>TRNAVSKÁ 61</div> <div>821 01 BRATISLAVA</div> <div>TEL./FAX (02) 4333 7809</div> <div>www.elter.sk elter@elter.sk</div>		
HL.PROJEKTANT	ZODP.PROJEKTANT	VYPRACOVAL			
KUSÝ, PAŇÁK	ING. TAUSINGER	ING. SZABÓOVÁ			
			<div>NÁZOV STAVBY: OPRAVA POŠKODENÝCH PODLÁH A PRIESTOROV GARÁŽÍ NA 3.PP, 2.PP, 1.PP, MEZANÍNU, HOSPODÁRSKEHO A BANKOVÉHO DVORA</div>		
ČASŤ: E.1 ARCHITEKTONICKO STAVEBNÉ RIEŠENIE A STATIKA					
OBSAH : DETAIL ST1,ST2 - SANÁCIA ZVISLÝCH TRHLÍN					
			DÁTUM	06.2019	ČÍSLO VÝKRESU <div>E.23</div>

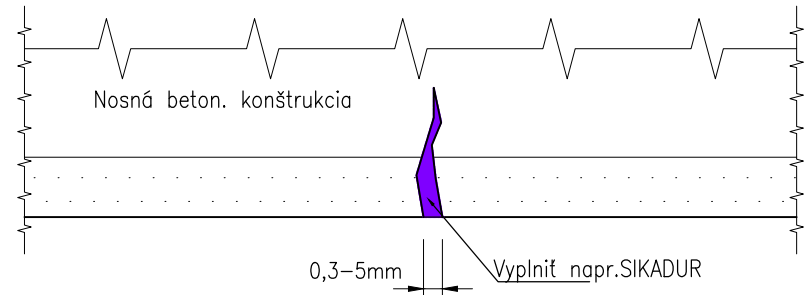
BETÓNOVÁ KONŠTRUKCIA - TRHLINA V CELEJ VÝŠKE KONŠTRUKCIE

ST1 – SANÁCIA TRHLÍN šírky 0,3 až 5mm – v železobetónových konštrukciách

- po vyčistení a odmastení
- aplikovať injektáž Epoxidovou živitou napr. SIKADUR 31, vyplniť tak, aby sa CO2 v garáži nedostalo k výstuži cez trhlínu, a nevytvorila sa taka vzduchová bublina pod tmelom

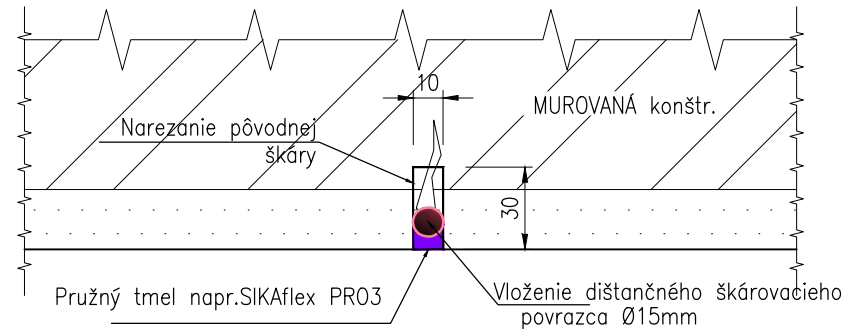
MUROVANÁ KONŠTRUKCIA- VAR 1 - POVRAZEC + TMEL

ST2 – SANÁCIA NAREZANÝCH TRHLÍN – pre murované konštrukcie

- Aplikácia škárovacieho povrazcu hr. 15 mm, následne trvale pružného tmelu SikaFlex PR03
- VARIANTNÉ RIEŠENIE: osadenie dilatačného profilu zateplovacieho s integrovanou sieťou

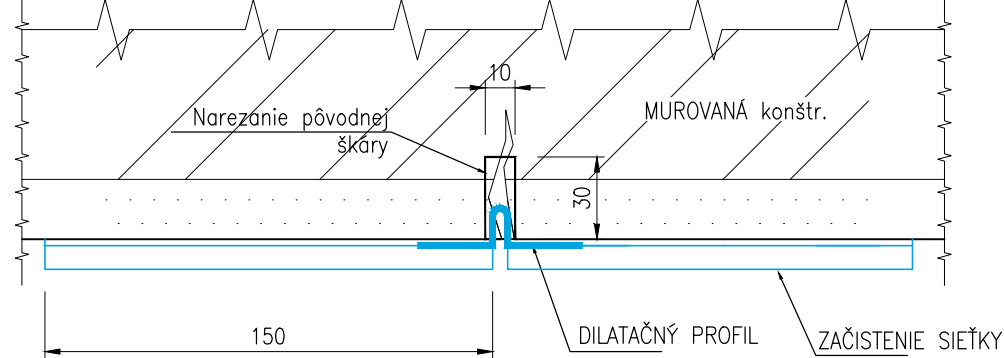
MUROVANÁ KONŠTRUKCIA - VAR 2 - PROFIL + SIEŤKA
