RS1 - Úprava podlahovej rastrovej dilatácie nepoškodenej

RS2 - Úprava podlahovej rastrovej dilatácie poškodenej

NÁRODNÁ BANKA SLOVENSKA

INVESTOR: NÁRODNÁ BANKA SLOVENSKA, IMRICHA KARVAŠA 1, BRATISLAVA			<div>ARCHITEKTI</div> <div>A.B.K.P.Š.</div> <div>spol. s r.o., BRATISLAVA 831 02</div> <div>NOBELOVA 34</div> <div>TEL: 02 / 43 41 26 98 Email: architekti@bkps.sk</div>		
G.P. : A B.K.P. Š. spol. s r.o., Nobelova 34, Bratislava 831 02					
AUTORI : Ing.arch. M. KUSÝ, Ing.arch. P. PAŇÁK					
HIP : Ing. L.TAUSINGER			<div>ELTER constructions s.r.o.</div> <div>TRNAVSKÁ 61</div> <div>821 01 BRATISLAVA</div> <div>TEL./FAX (02) 4333 7809</div> <div>www.elter.sk elter@elter.sk</div>		
HL.PROJEKTANT	ZODP.PROJEKTANT	VYPRACOVAL			
KUSÝ, PAŇÁK	ING. TAUSINGER	ING. SZABÓOVÁ			
NÁZOV STAVBY: OPRAVA POŠKODENÝCH PODLÁH A PRIESTOROV GARÁŽÍ NA 3.PP, 2.PP, 1.PP, MEZANÍNU, HOSPODÁRSKEHO A BANKOVÉHO DVORA					
ČASŤ: E.1 ARCHITEKTONICKO STAVEBNÉ RIEŠENIE A STATIKA			DÁTUM	06.2019	ČÍSLO VÝKRESU
OBSAH : DETAIL RS1, RS2 - RASTROVÁ DILATÁCIA			MIERKA	1:10	E.22

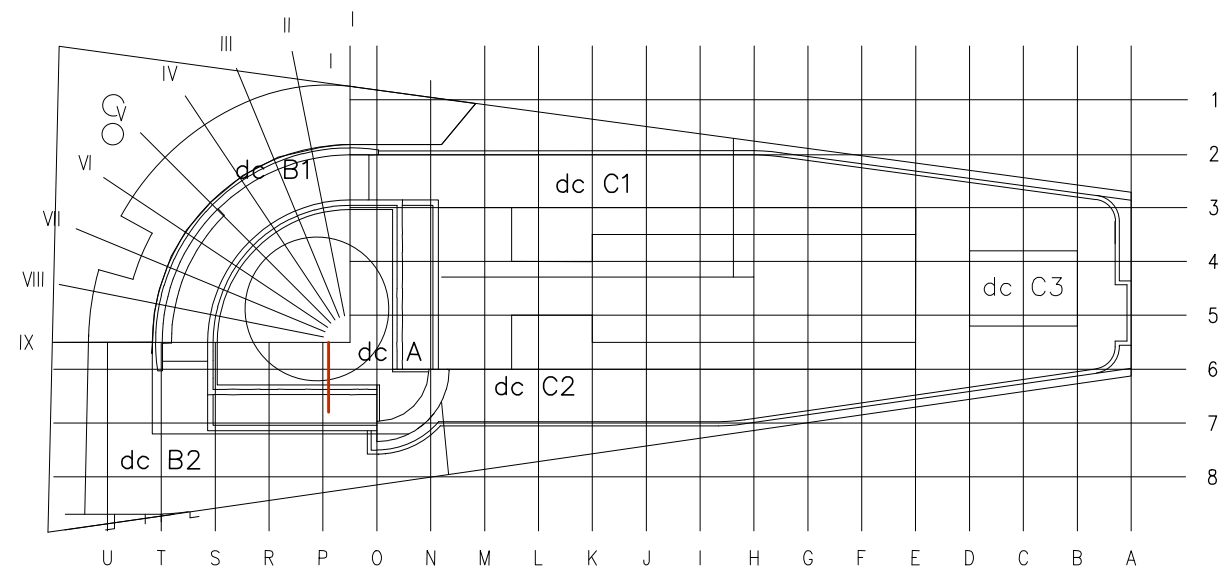
VYBÚRAŤ EXIST. RASTROVÚ DILATÁCIU – Odstránenie nesúdržných a popraskaných častí okolo rastrových dilatácií, nepoškodené narezať v mieste exist.dilatácie šírky 10mm do hĺbky 70mm poškodené rastrové dilatácie narezať v mieste exist.dilatácie šírky 10mm do hĺbky 70mm a plošne narezanie 70mm na každú stranu do hĺbky 30mm, poškodené predstavujú cca 40% z všetkých rastrových dilatácií.

EPROFILÁCIA PO ODSTRÁNENÝCH ČASTIACH /diery/ "EPOXIDOVÝMI MALTAMI" v zložení Sika: SikaGrout-312 – aplikovať do zdrsneného a prevlhčeného podkladu

Prevedenie detailu sa podľa potreby upraví v závislosti od rozsahu poškodenia.
