SAS - Sanácia vlhkých zvislých konštrukcií

SAS– SANÁCIA VLHKÝCH MIEST
ZVISLÉ KONŠTRUKCIE /STLPY, STENY/– MUROVANÉ KONŠTRUKCIE OMIETNUTÉ, ŽELEZOBETÓNOVÉ

NÁRODNÁ BANKA SLOVENSKA
ÚSTREDIE BRATISLAVA

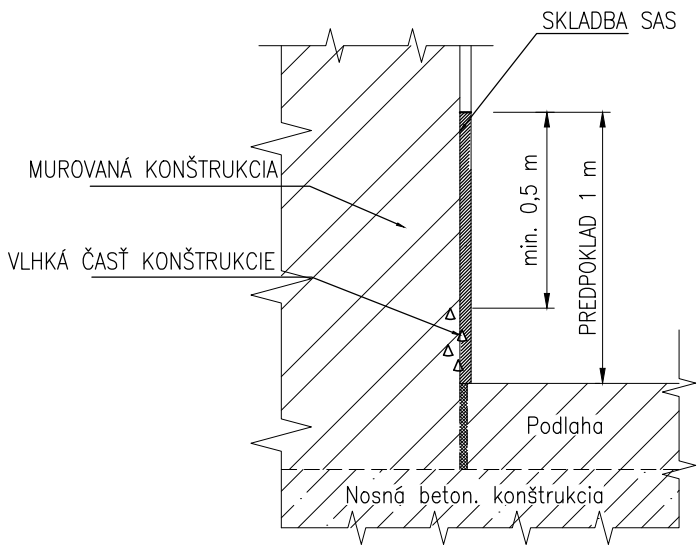
PRÍPRAVNÉ búracie práce:

- celoplošné očistenie zvislých povrchov
- odstránenie nesúdržných povrchov,
- odstránenie keramických obkladov / soklíkov
- odstránenie povrchov poškodených vlhkosťou cca. 20 % plochy vnútorných murovaných stien rozsah min. 0,5 m nad poškodením
- preškrabnutie, narezanie stávajúcich trhlín v murive š. 1cm , kontrola stavu, prípadne aktívny stav trhlín /prizvanie statika/
- očistenie povrchov znečistených masnotami a ropnými produktami cca. 2 % plochy

SANÁCIA VLHKÝCH MIEST

- sanačný špric
- sanačná omietka
- tenkovrstvá omietka jemná napríklad Baumit, hladká štruktúra

Poznámka: hrúbka špricu a omietky sa stanoví na stavbe podľa odstraňovanéo rozsahu poškodených omietok

- vápenno–cementová omietka jemná, hladká štruktúra

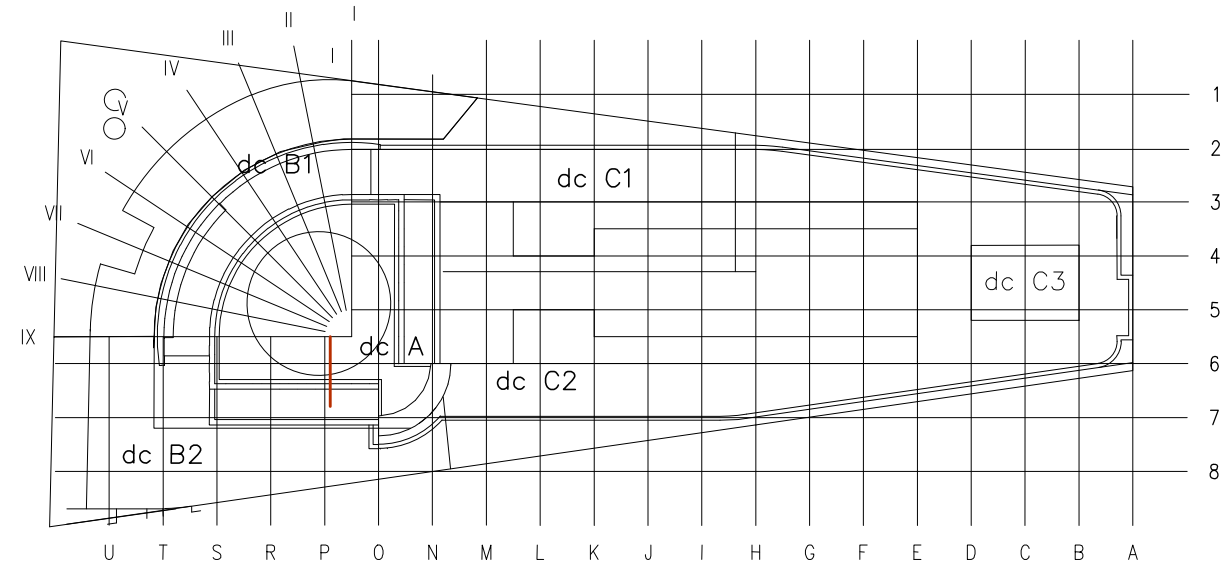
ZVISLÉ KONŠTRUKCIE /STLPY, STENY/– MUROVANÉ KONŠTRUKCIE OMIETNUTÉ, ŽELEZOBETÓNOVÉ

OBVODOVÁ STENA SÚVISLE DROBNÉ TRHLINY

- podkladný hliníkový rošt kotvený mechanicky do podkladu,
- obkladové dosky do výšky 2,0m z cementovláknitých dosiek napr.Cetris, povrchová úprava akrylátový náter farba RAL 9016 – farba biela, teplý tón

FINÁLNE POVRCHOVÉ ÚPRAVY

- výška 1m od podlahy: penetrácia podkladu napr.Murexin izolačný napr. základ AG3+Murexin BV20
- výška od 1m po strop: penetrácia napr. Murexin izolačný základ SP13
- + interiérová farba napr.Murexin Profi Weiss PW 400, biela, aplikovaná v 2 vrstvách
