OS - Otvor - sonda  
M 1:10, Detail zabetónovania otvoru v stropnej doske v mieste  
prieskumnej sondy

NÁRODNÁ BANKA SLOVENSKA  
ÚSTREDIE BRATISLAVA

INVESTOR: NÁRODNÁ BANKA SLOVENSKA, IMRICHA KARVAŠA 1, BRATISLAVA			<div>ARCHITEKTI</div> <div>A.B.K.P.Š.</div> <div>spol. s r.o., BRATISLAVA 831 02</div> <div>NOBELOVA 34</div> <div>TEL: 02 / 43 41 26 98 Email: architekti@bkps.sk</div>		
G.P. : A B.K.P. Š. spol. s r.o., Nobelova 34, Bratislava 831 02					
AUTORI : Ing.arch. M. KUSÝ, Ing.arch. P. PAŇÁK					
HIP : Ing. L.TAUSINGER			<div>ELTER constructions s.r.o.</div> <div>TRNAVSKÁ 61</div> <div>821 01 BRATISLAVA</div> <div>TEL./FAX (02) 4333 7809</div> <div>www.elter.sk elter@elter.sk</div>		
HL.PROJEKTANT	ZODP.PROJEKTANT	VYPRACOVAL			
KUSÝ, PAŇÁK	ING. TAUSINGER	ING. SZABÓOVÁ			
NÁZOV STAVBY: OPRAVA POŠKODENÝCH PODLÁH A PRIESTOROV GARÁŽÍ NA 3.PP, 2.PP, 1.PP, MEZANÍNU, HOSPODÁRSKEHO A BANKOVÉHO DVORA			<div>DÁTUM</div> <div>06.2019</div> <div>ČÍSLO VÝKRESU</div> <div>E.32</div>		
ČASŤ: E.1 ARCHITEKTONICKO STAVEBNÉ RIEŠENIE A STATIKA					
OBSAH : DETAIL Os - OTVOR - SONDA

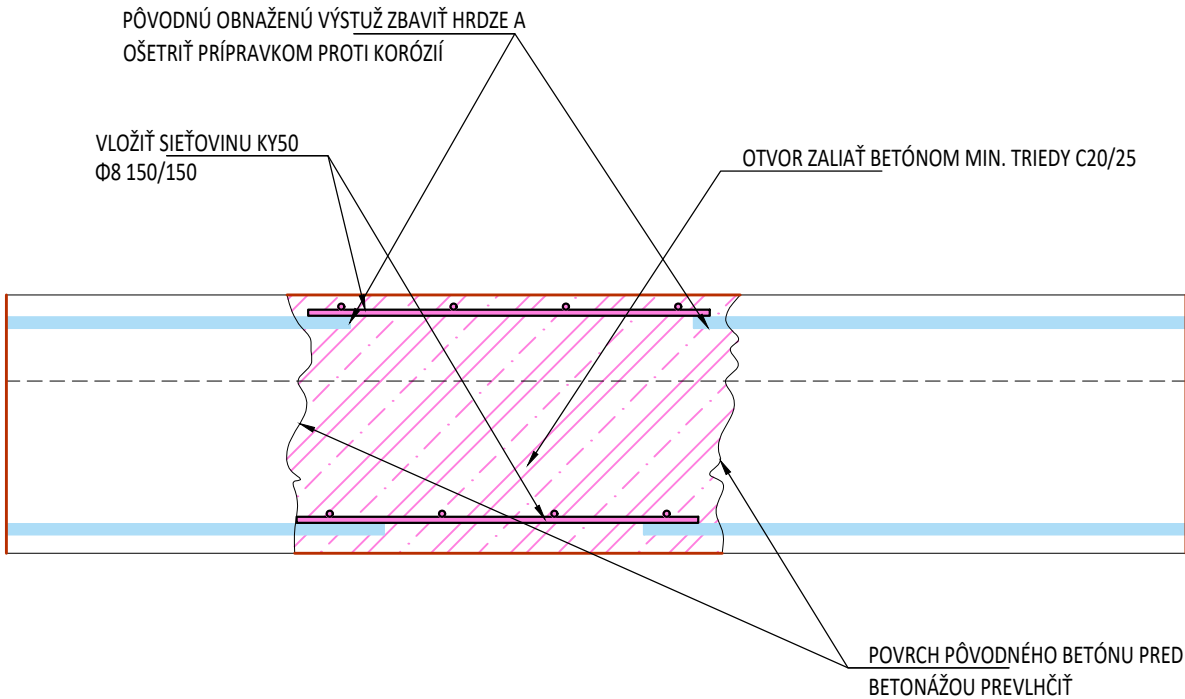
ZABETÓNOVANIE OTVORU V STROPNEJ DOSKE PO SONDE

Poškodené a nesúdržné miesta je potrebné odstrániť až na čistý súdržný podklad.

Následne zrealizovať:

- 1 – inštalácia debnenia
- 2 – prevlhčenie podkladu
- 3 – aplikácia pevnostného mostíka a ochrany pôvodnej armatúry napr. SikaMonoTop 910
- 4 – vloženie kari siete KY50 k oboom povrchom stropnej dosky (150x150x8)
- 5 – zabetónovanie otvoru (min. C20/25)
- 6 – ošetrovanie betónu
