RK - Reprofilácia krycej vrstvy stĺpov

M 1:10, Detail reprofilácie krycej vrstvy železobetónových stĺpov

ELTER constructions s.r.o.</div> <div>TRNAVSKÁ 61</div> <div>821 01 BRATISLAVA</div> <div>TEL./FAX (02) 4333 7809</div> <div>www.elter.sk elter@elter.sk</div>		
HIP : Ing. L.TAUSINGER					
HL.PROJEKTANT	ZODP.PROJEKTANT	VYPRACOVAL			
KUSÝ, PAŇÁK	ING. TAUSINGER	ING. HAŠTO			
NÁZOV STAVBY: OPRAVA POŠKODENÝCH PODLÁH A PRIESTOROV GARÁŽÍ NA 3.PP, 2.PP, 1.PP, MEZANÍNU, HOSPODÁRSKEHO A BANKOVÉHO DVORA					
ČASŤ: E.1 ARCHITEKTONICKO STAVEBNÉ RIEŠENIE A STATIKA			DÁTUM	06.2019	ČÍSLO VÝKRESU
OBSAH : DETAIL RK - Reprofilácia krycej vrstvy stĺpa			MIERKA	1:10	E.34

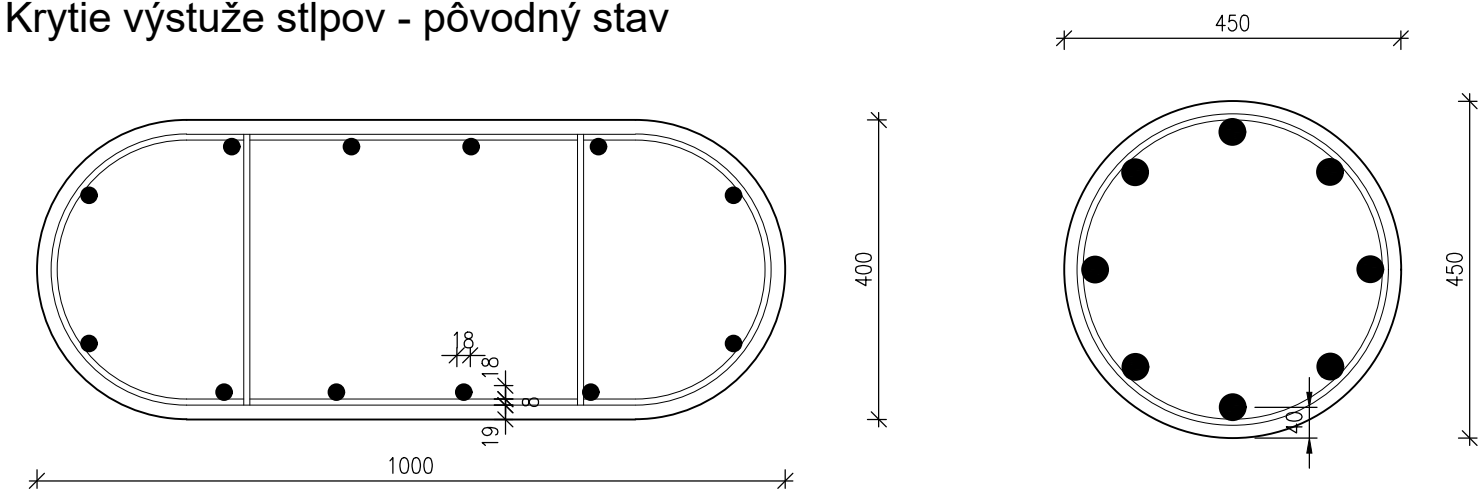
Krytie výstuže stĺpov - pôvodný stav

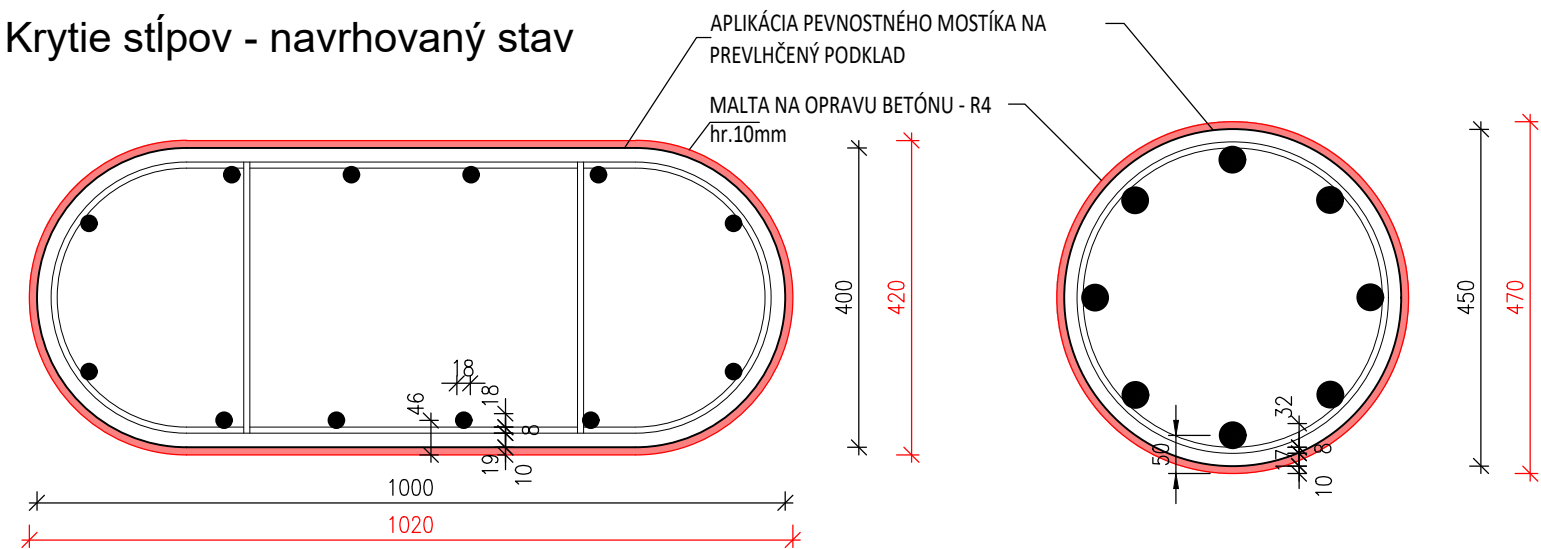
Krytie stĺpov - navrhovaný stav

REPROFILÁCIA KRYCEJ VRSTVY:

Postup:

- 1 – odstránenie existujúcej stierky až na čistý betónový povrch. Betón musí byť bez prachu, uvoľnených materiálov, znečistení a materiálov, ktoré môžu znížiť priľnavosť alebo zabrániť nasiakaniu alebo zmáčaniu sanačnými materiálmi. Odlúpený, nenosný, poškodený a zničený betón, a v prípade potreby aj nosný betón, musia byť odstránené vhodnými metódami

- 2 – prevlhčenie podkladu
- 3 – aplikácia pevnostného mostíka (napr. SikaMonoTop 910)
- 4 – aplikácia opravnej malty triedy R4 (nap. Sikarep®); je možné ju aplikovať buď ručne, pomocou tradičného spôsobu nanášania alebo strojne pomocou pumpy. Odporúča sa, aby bol pripravený podklad dôkladne predvlhčený 2 hodiny pred aplikáciou. Povrch udržiavať vlhký a nenechať ho vyschnúť. Pred aplikáciou odstrániť prebytočnú vodu napr. čistou špongiou. Povrch musí mať tmavý, matný vzhľad bez lesku a póry a otvory na povrchu nesmú obsahovať vodu. Pri ručnej aplikácii najskôr naniesť tekutejší tenkovrstvový náter (špric), ktorý vyplní póry v povrchu. Zabezpečte, aby bol celý povrch, ktorý bude opravovaný, opatrený tekutým náterom. Pri väčších výmerách je možné nanášať SikaRep® strojným spôsobom (Putzmeister, ...).

- 5 – Vytvrdzovanie – čerstvo nanesenú maltu chrániť pred rýchlym vysychaním vhodnými ošetrovacími prostriedkami
- 6 – aplikácia novej vápennej stierky bielej farby
