NÁZOV STAVBY: OPRAVA POŠKODENÝCH PODLÁH A REKONŠTRUKCIA PRIESTOROV GARÁŽI NA 3.PP, 2.PP, 1.PP, MEZANINU, HOSPODÁRSKEHO A BANKOVÉHO DVORA

ČASŤ: E 3 VZDUCHOTECHNIKA

OSAH : ÚPRAVA VZT ROZVODOV POČAS PRACOVNEHO ZÁBERU Sb (AKTUALIZÁCIA)

ČÍSLO VÝKRESU E.3/05

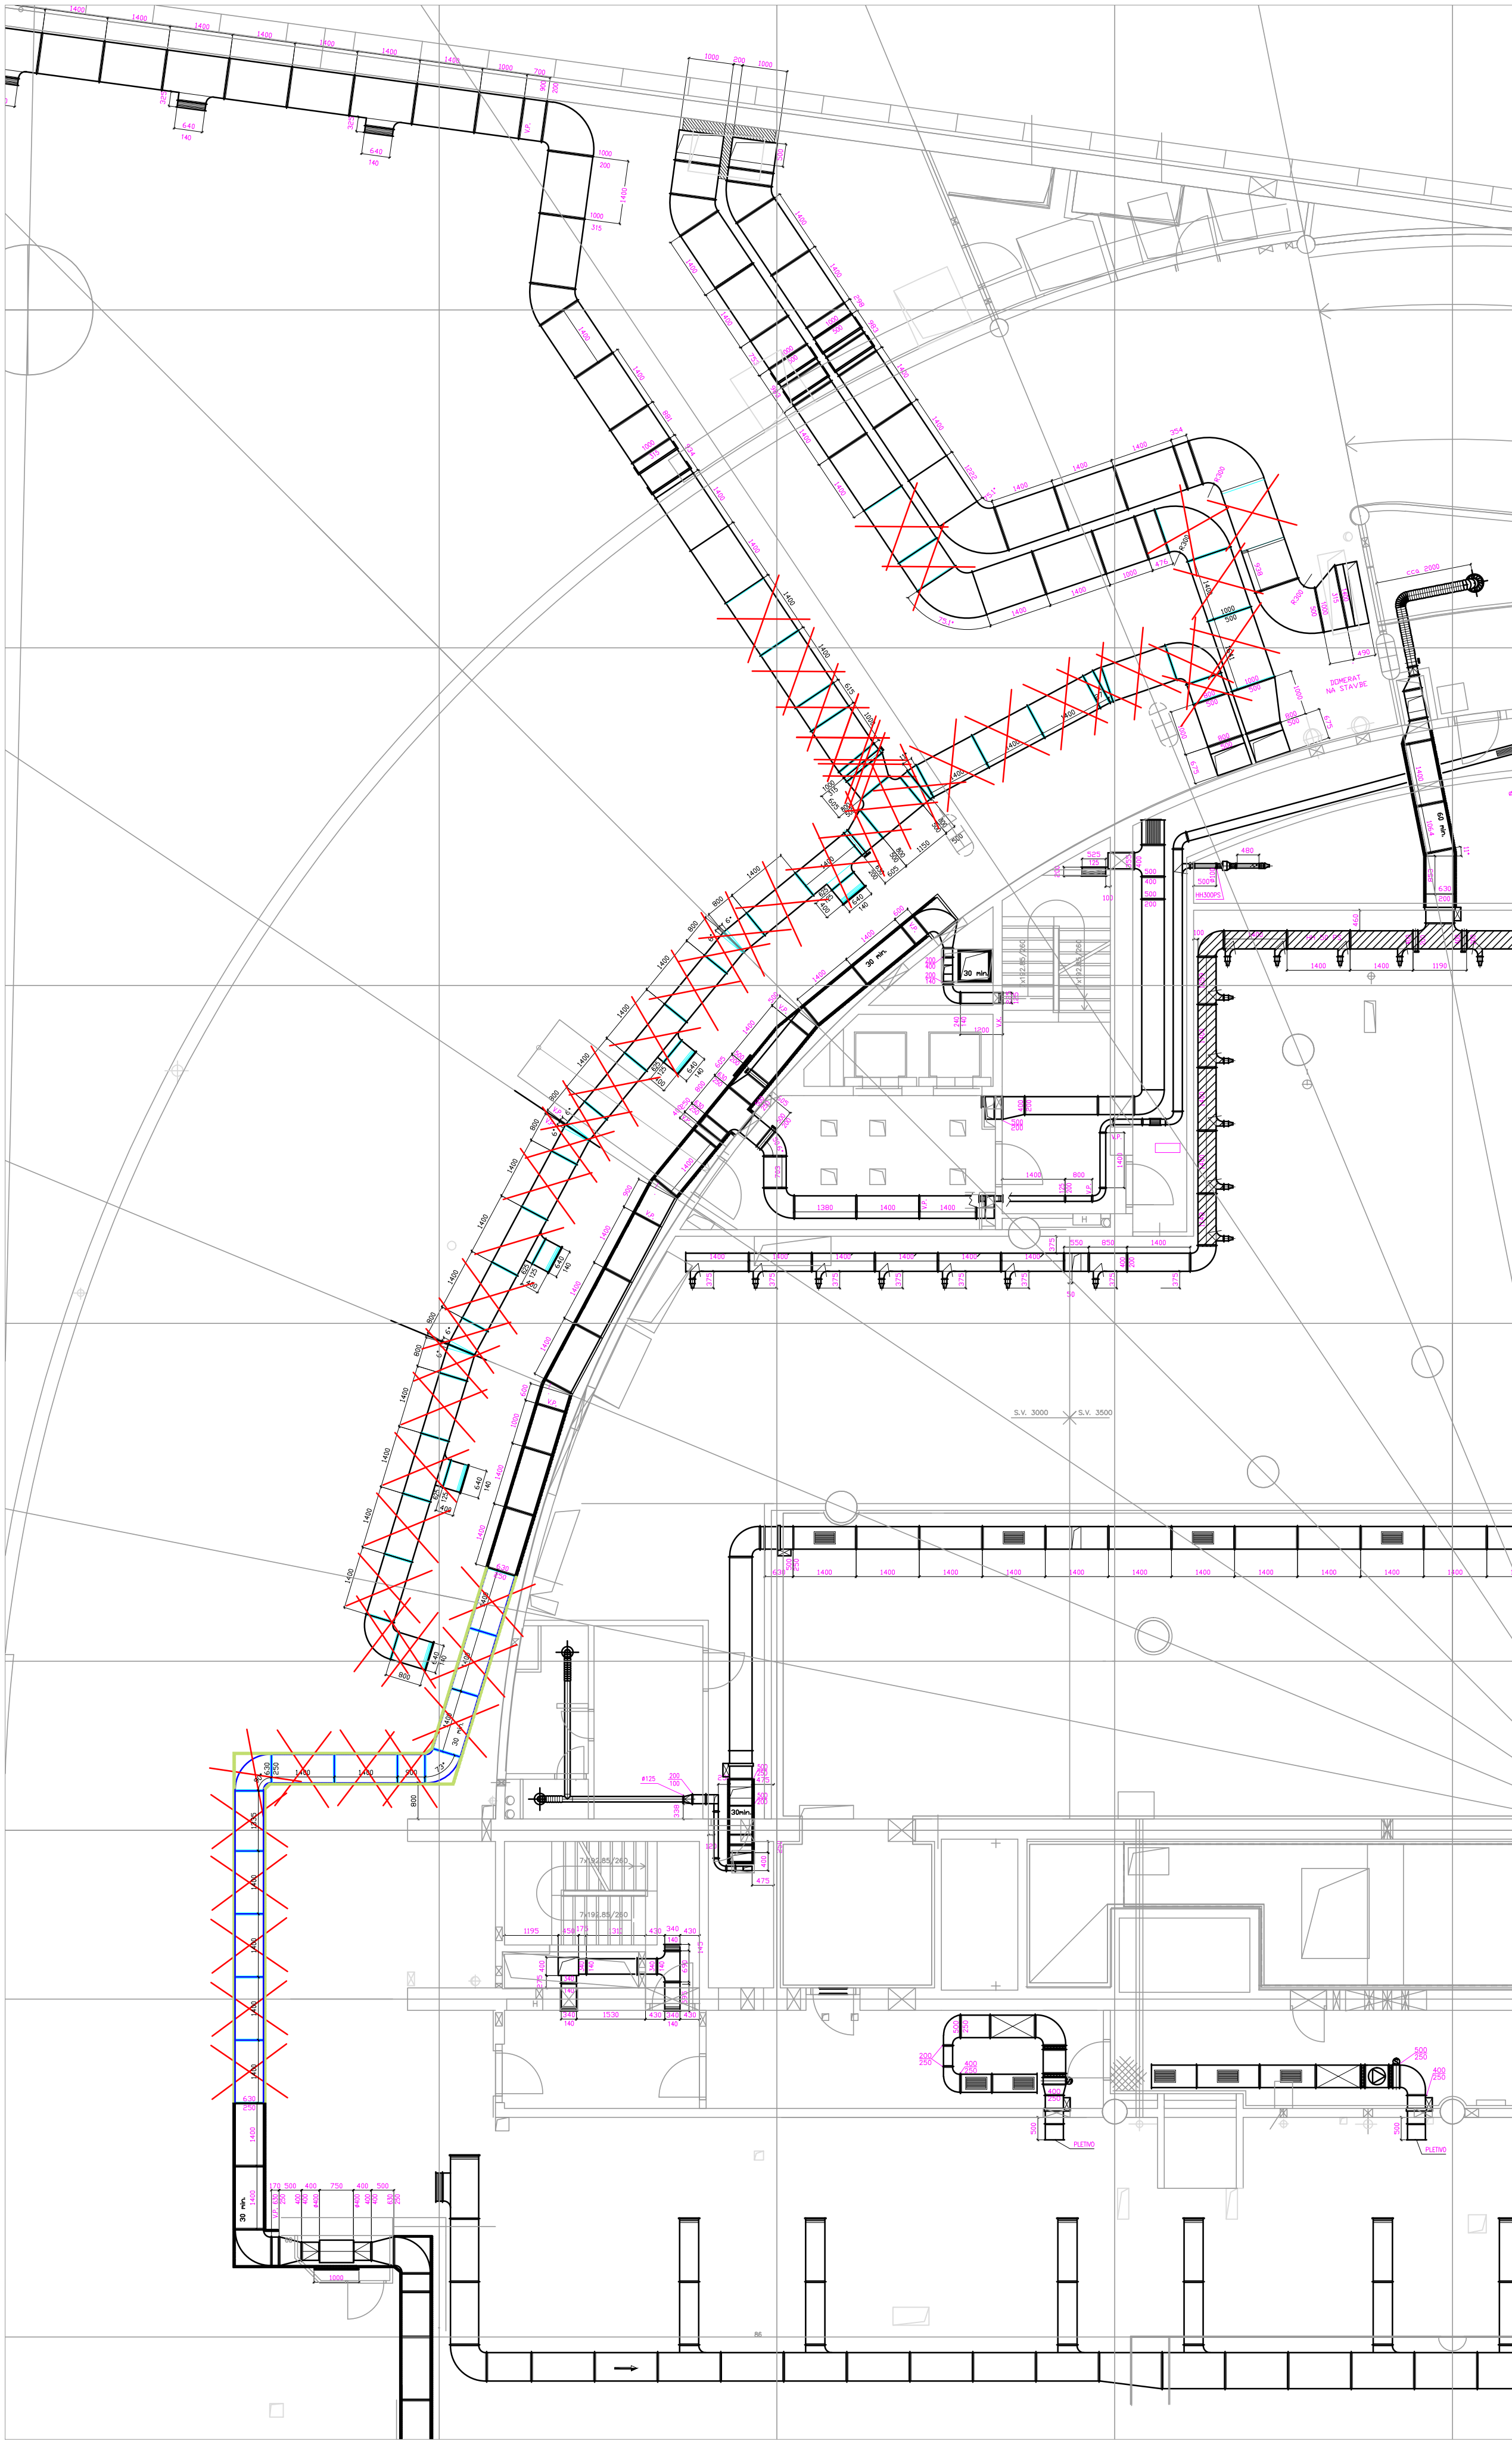
DEMONTÁŽ EXISTUJÚCICH ROZVODOV NA 1.PP

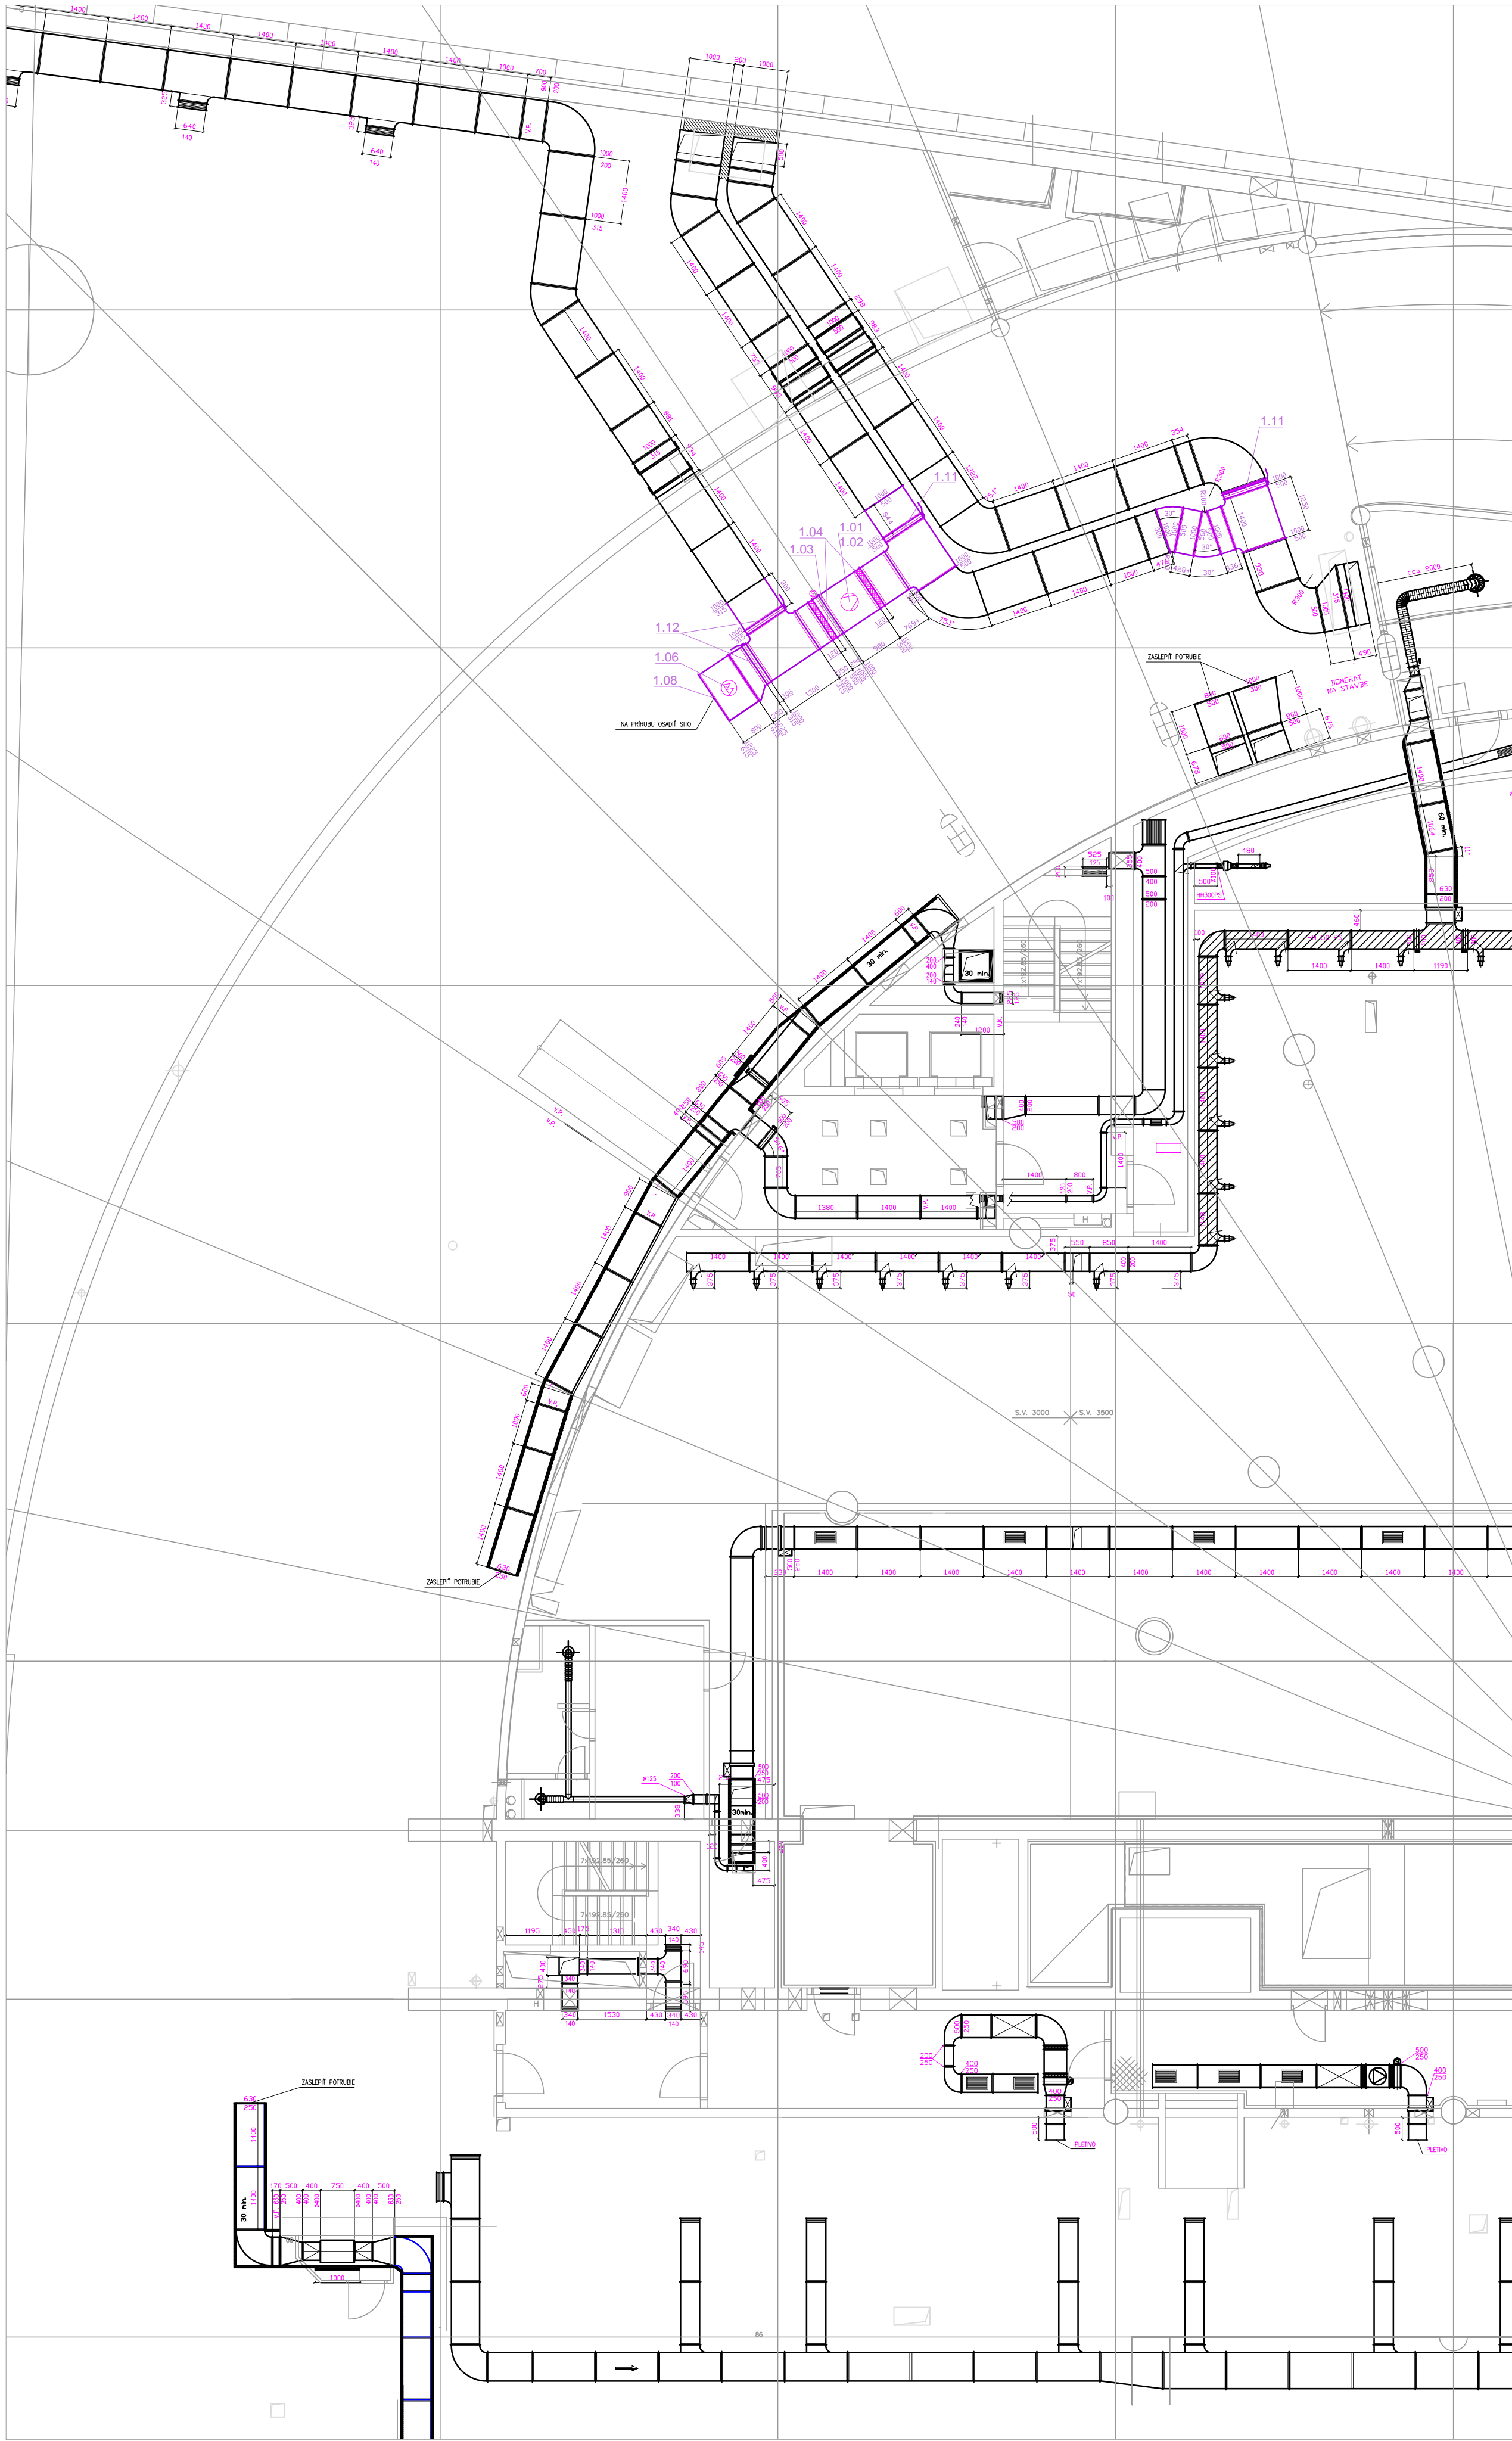
MONTÁŽ NOVÝCH ROZVODOV A ÚPRAVA POTRUBIA NA 1. PP

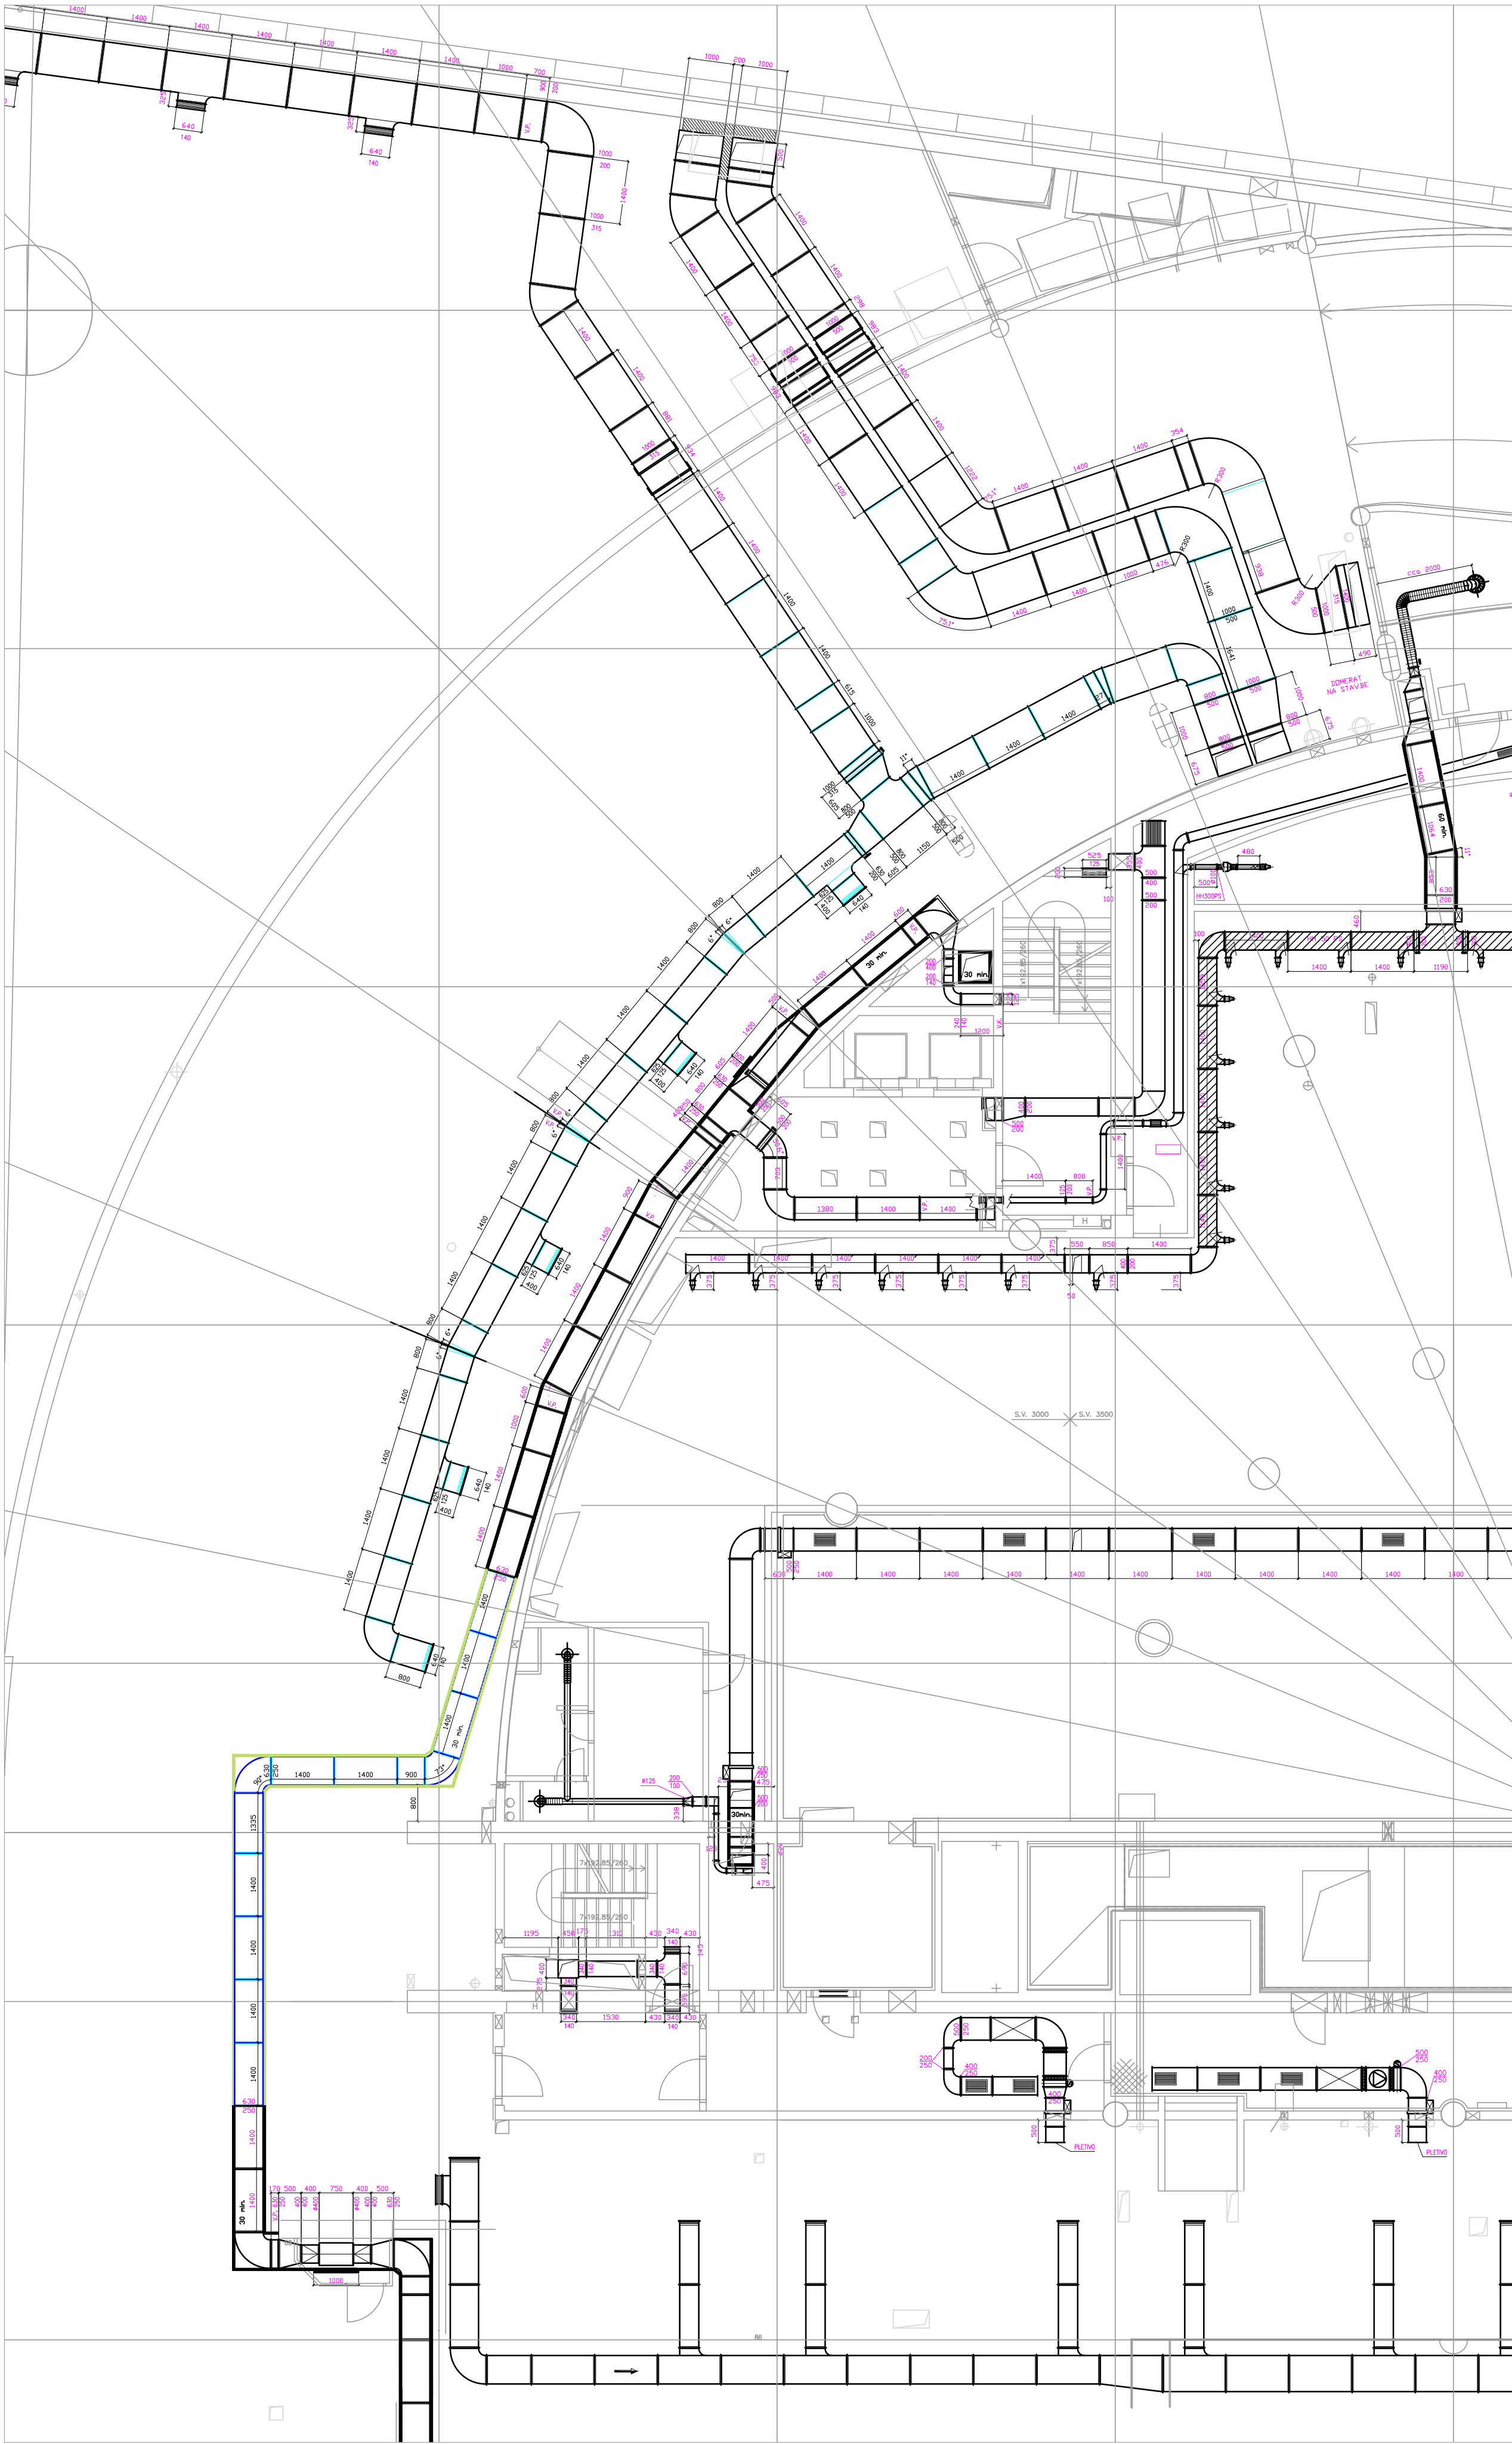
SPÄTNÁ MONTÁŽ VZT ROZVODOV PO DOKONČENÍ STAVEBNÝCH ÚPRAV NA 1. PP

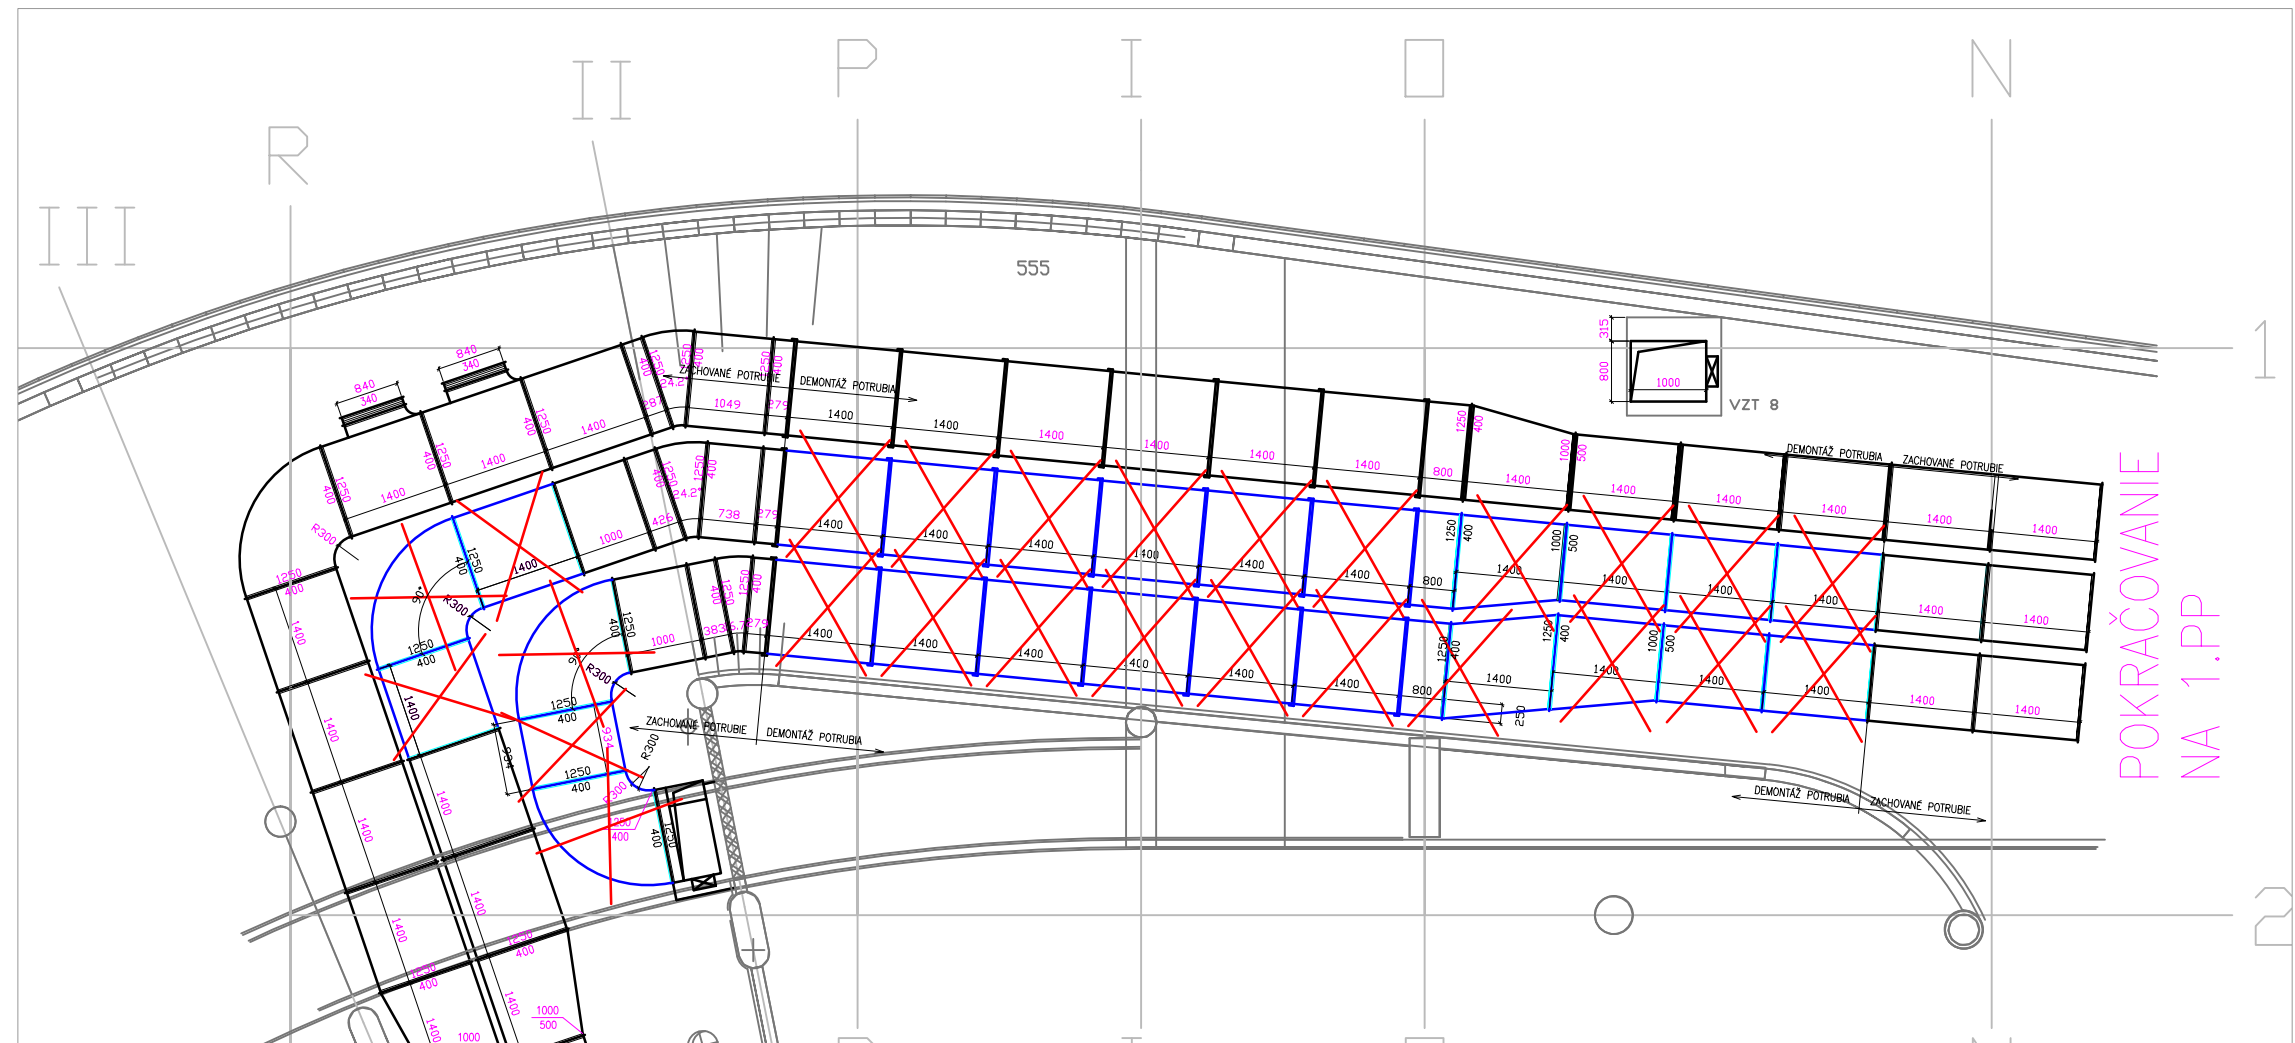
DEMONTÁŽ EXISTUJÚCICH ROZVODOV NA MEDZIPOSCHODÍ

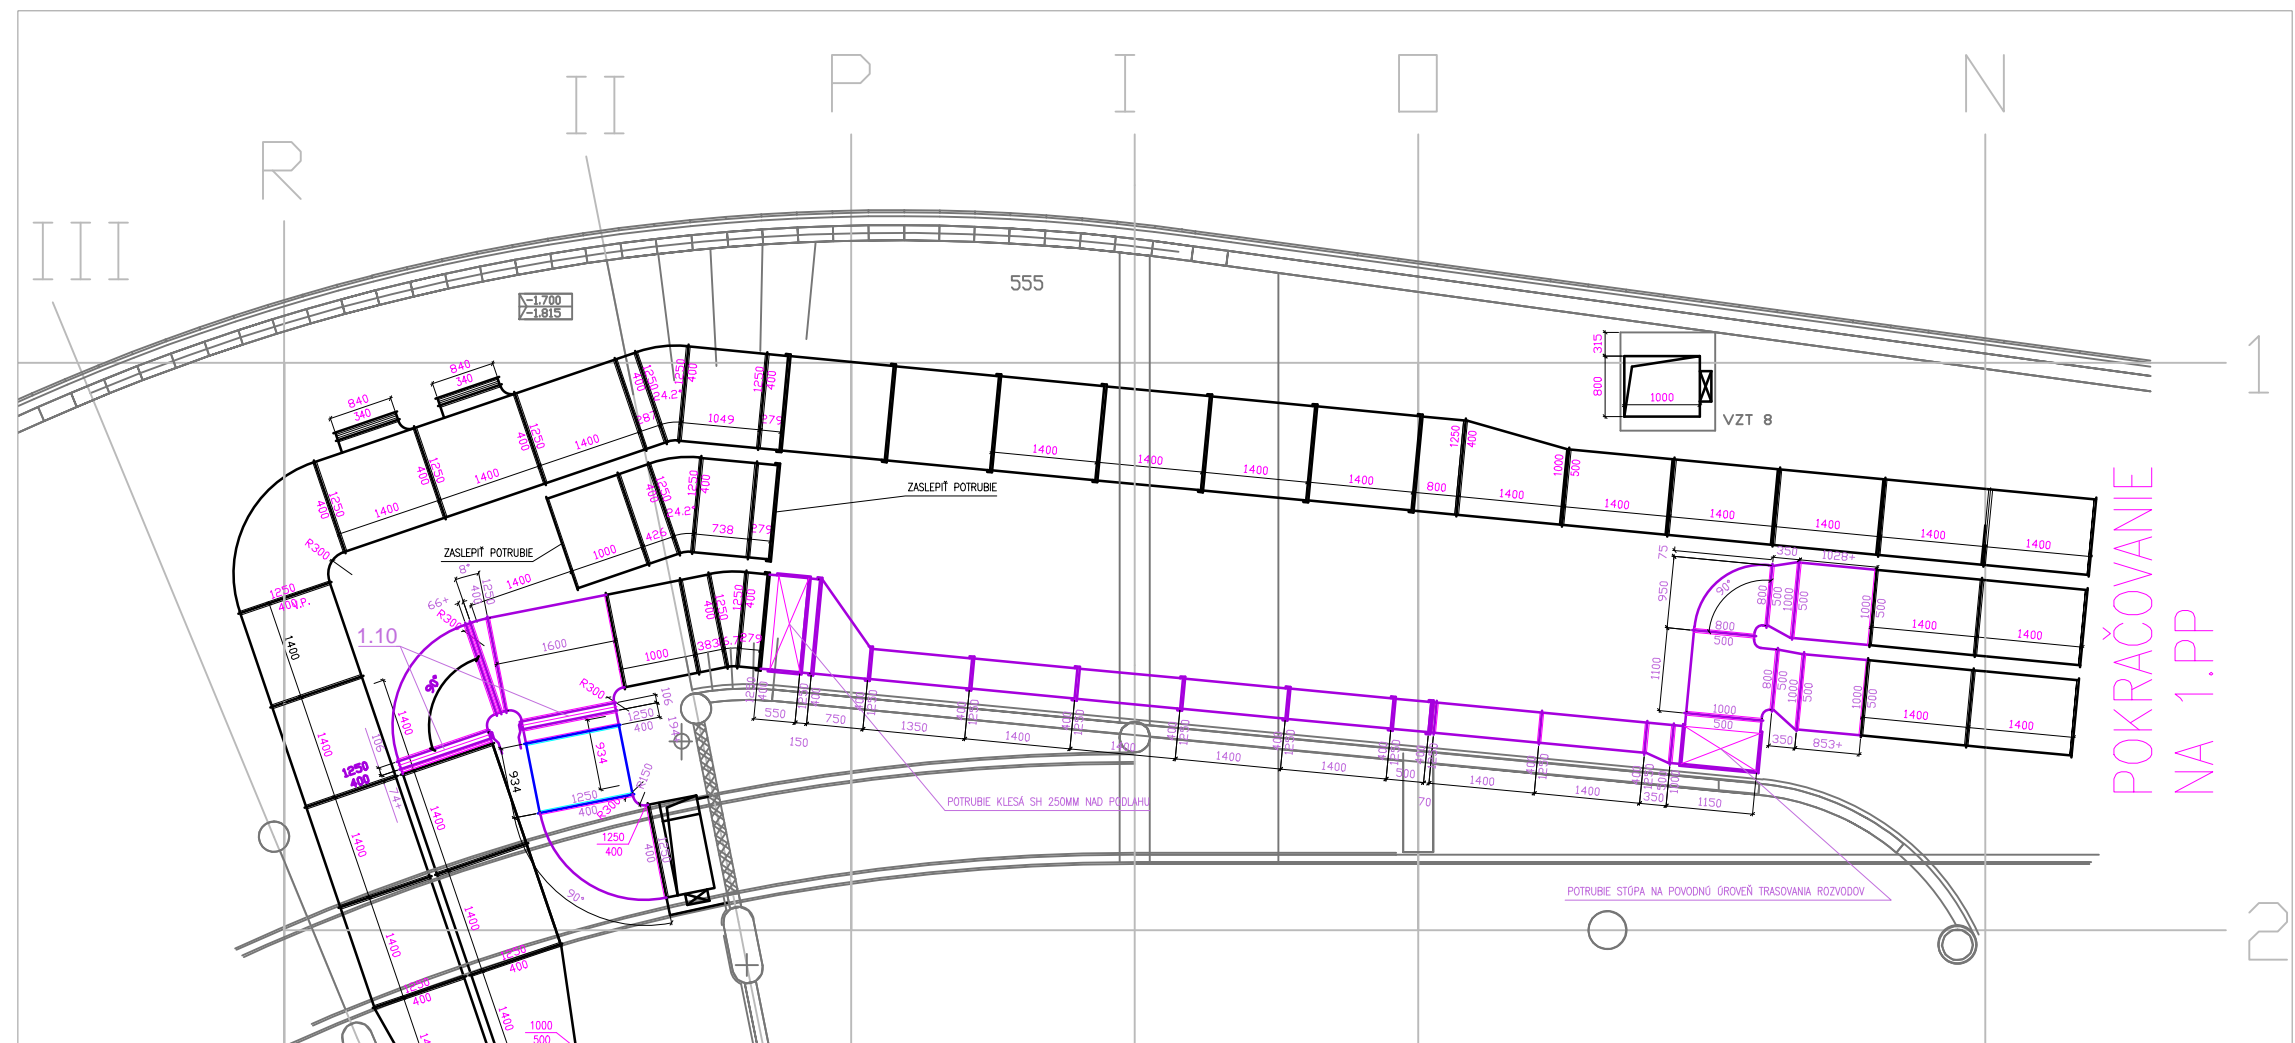
MONTÁŽ NOVÝCH ROZVODOV A ÚPRAVA POTRUBIA NA 1. MEDZIPOSCHODÍ

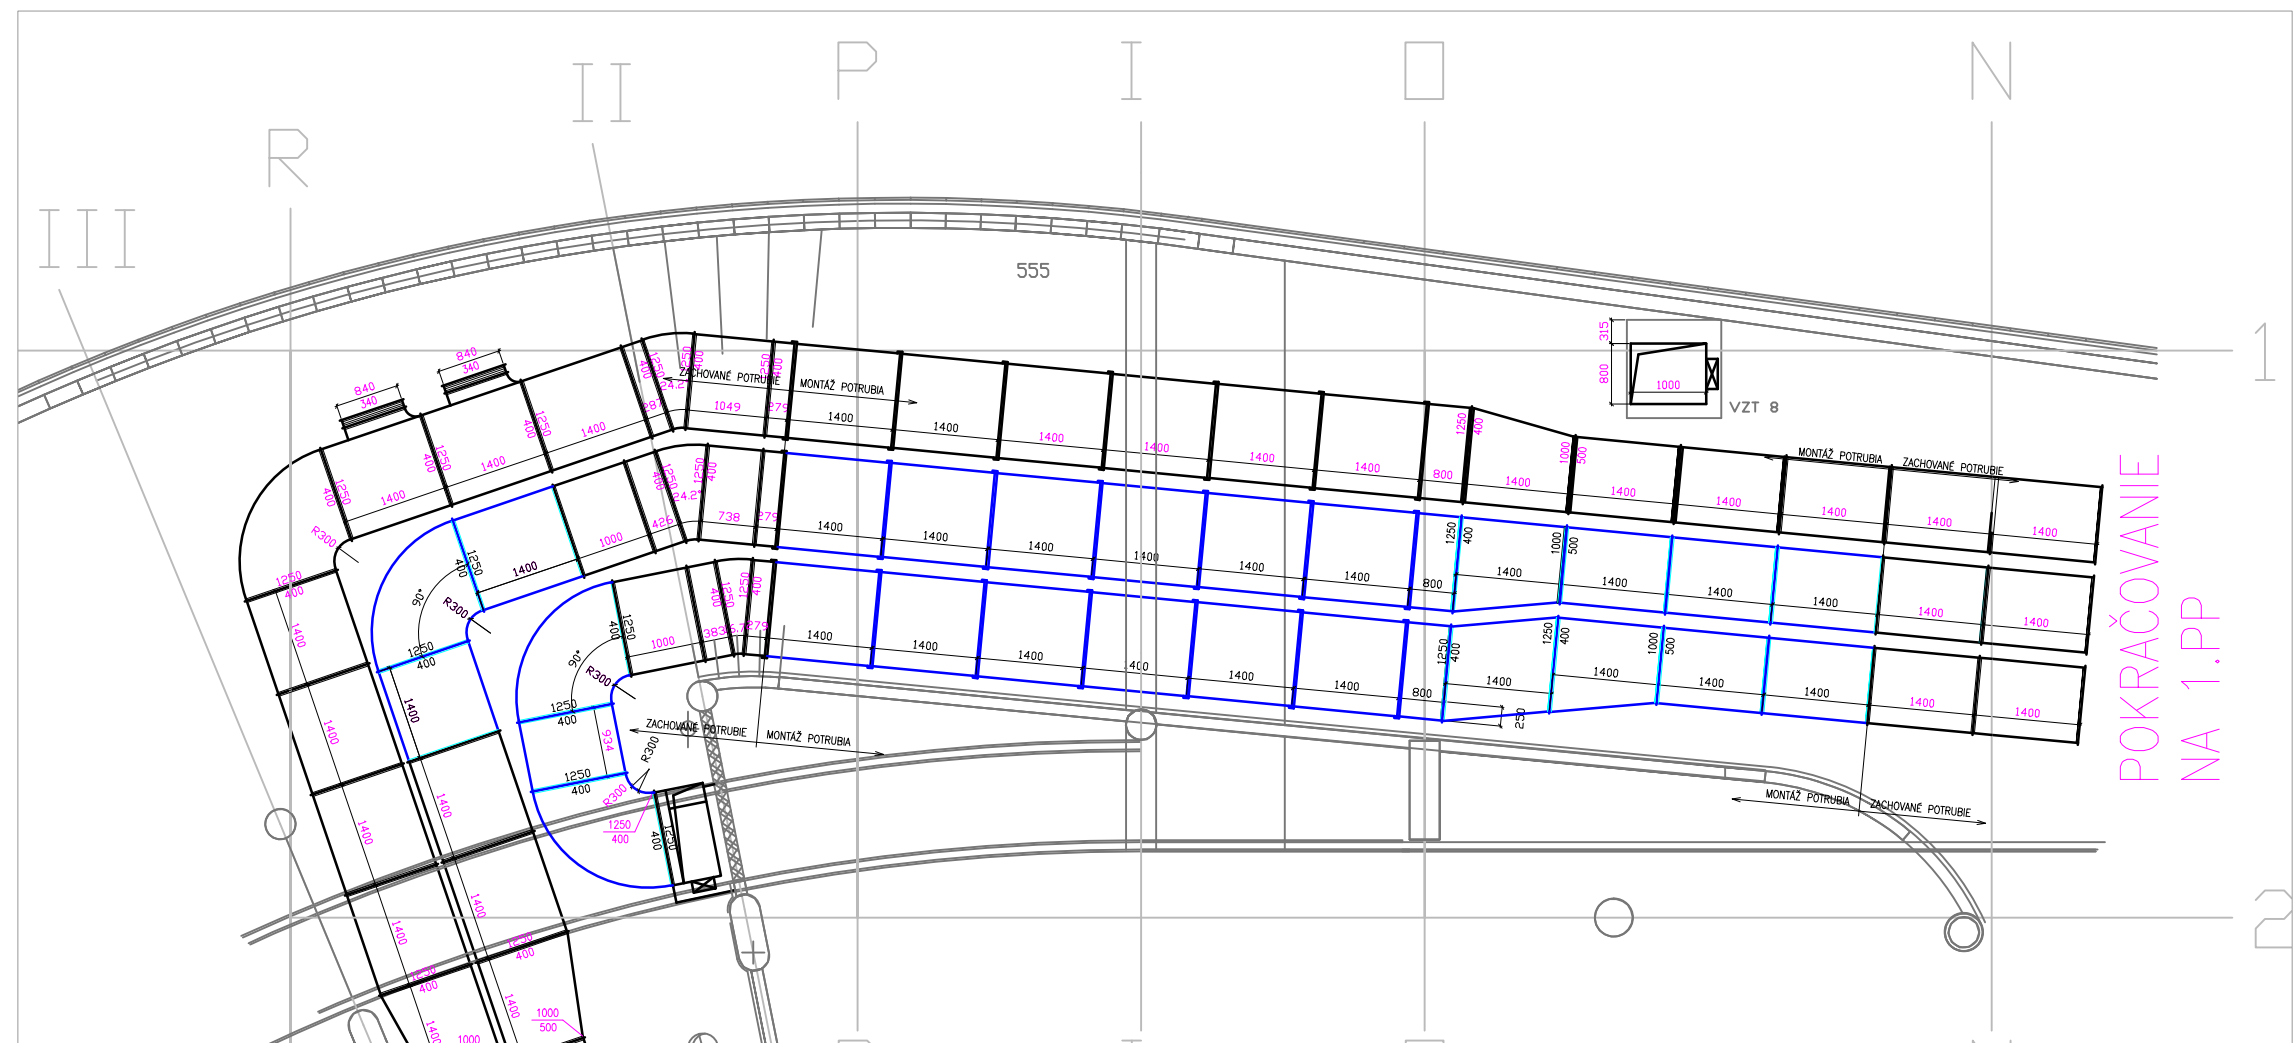
SPÄTNÁ MONTÁŽ VZT ROZVODOV PO DOKONČENÍ STAVEBNÝCH ÚPRAV NA 1. MEDZIPOSCHODÍ

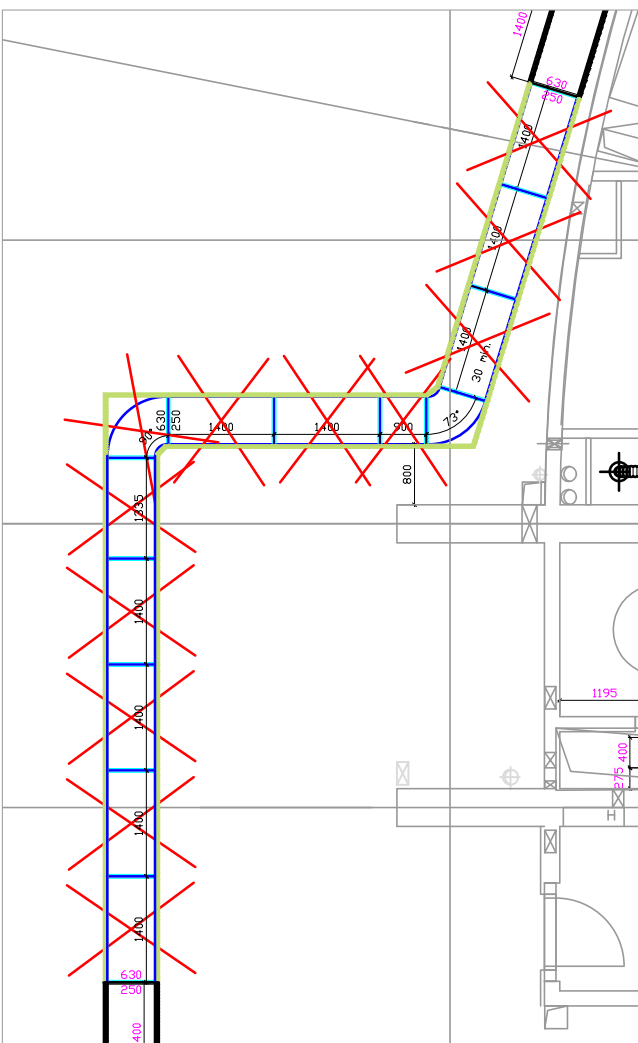
DETAIL Sb: DEMONTÁŽ EXISTUJÚCICH ROZVODOV POŽIARNEHO VETRAVNIA NA ZAČIATKU VIKENDU

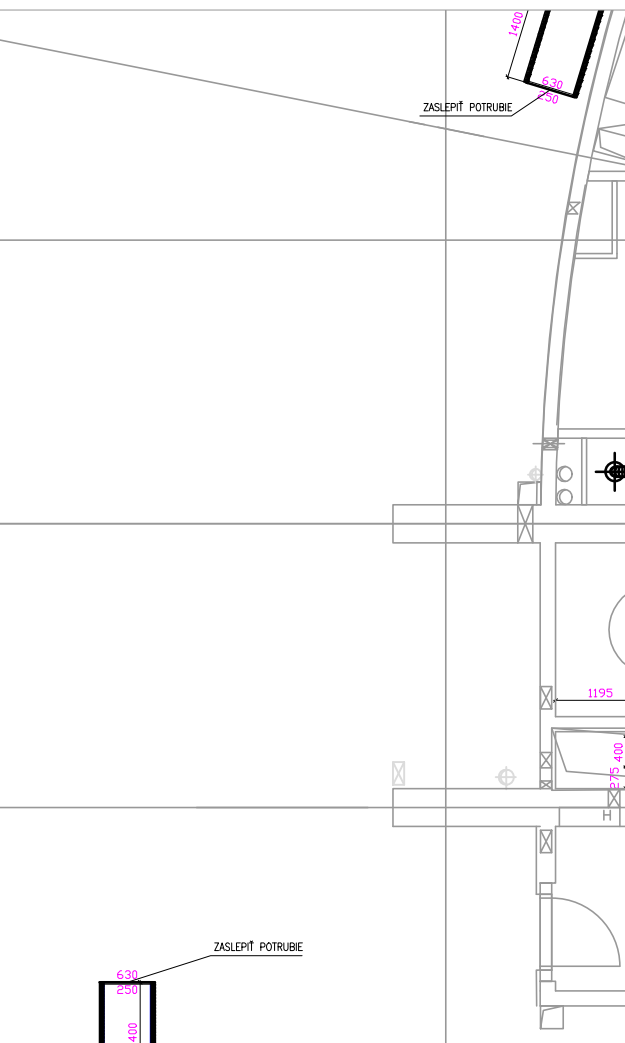
DETAIL Sb: ROZVODY POŽIARNEHO VETRAVNIA POČAS VIKENDOVÝCH PRÁČ

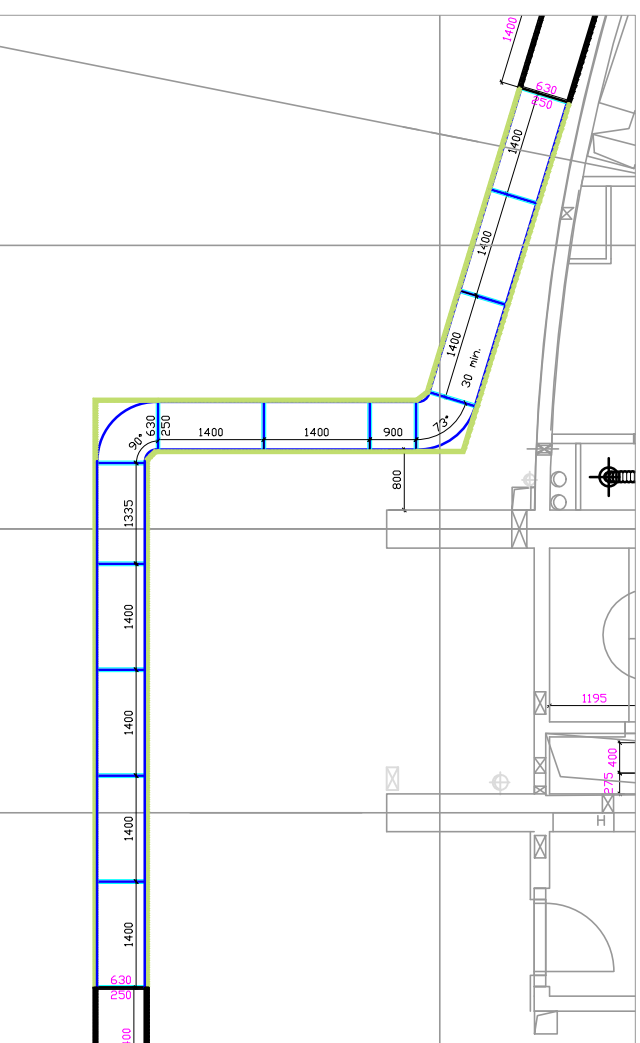
DETAIL Sb: SPÄTNÁ MONTÁŽ EXISTUJÚCICH ROZVODOV POŽIARNEHO VETRAVNIA NA KONCI VIKENDU

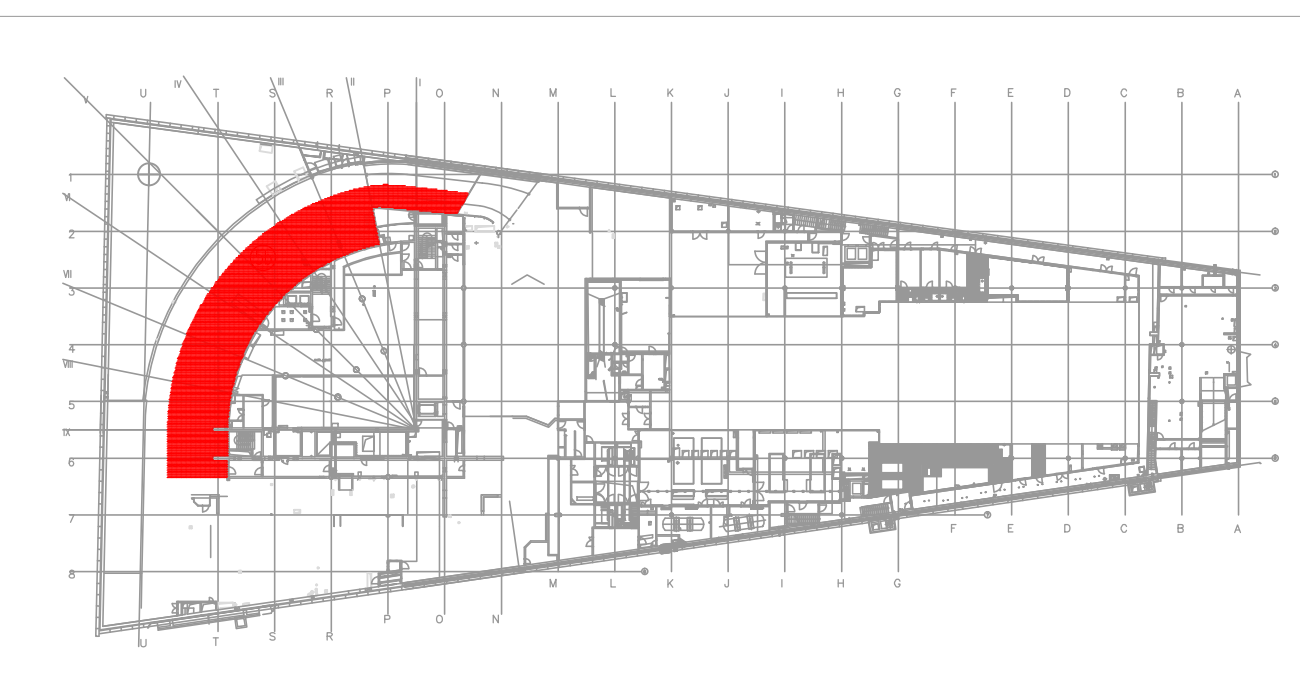
ROZSAH ZÁBERU STAVEBNÝCH VÝSKRÁVKOV POČAS PRACOVNEHO ZÁBERU Sb
