INVESTOR: NÁRODNÁ BANKA SLOVENSKA, IMRICHKA KARVAŠA 1, BRATISLAVA			<div><div></div><div>ELTER constructions s.r.o.</div><div>TEL./FAX (02) 4333 7809</div><div>www.elter.sk</div><div>elter@elter.sk</div></div>		
G.P. : A B.K.P. Š. spol. s r.o., Nobelova 34, Bratislava 831 02					
AUTORI : Ing.arch. M. KUSÝ, Ing.arch. P. PAŇÁK			<div><div></div><div>ELTER</div><div>BRATISLAVA 81</div><div>TEL./FAX (02) 4333 7809</div><div>www.elter.sk</div><div>elter@elter.sk</div></div>		
HIP : Ing. L. TAUSINGER					
HL. PROJEKTANT		ZODP. PROJEKTANT	VYPRACOVAL		
KUSÝ, PAŇÁK		ING. KLEPÁČ	ING. KLEPÁČ		
NÁZOV STAVBY: OPRAVA POŠKODENÝCH PODLÁH A REKONŠTRUKCIA PRIESTOROV GARÁŽI NA 3.PP, 2.PP, 1.PP, MEZANINU, HOSPODÁRSKEHO A BANKOVÉHO DVORA			<div><div></div><div>ELTER</div><div>BRATISLAVA 81</div><div>TEL./FAX (02) 4333 7809</div><div>www.elter.sk</div><div>elter@elter.sk</div></div>		
ČASŤ: E.3 VZDUCHOTECHNIKA					
OBSAH : ÚPRAVA VZT ROZVODOV POČAS PRACOVNÉHO ZÁBERU 1b (AKTUALIZÁCIA)

DÁTUM	03.2022	ČÍSLO VÝKRESU
			MIERKA	1:100	<b>E.3/08</b>
			FORMÁT	10A4	
			STUPEŇ	RP

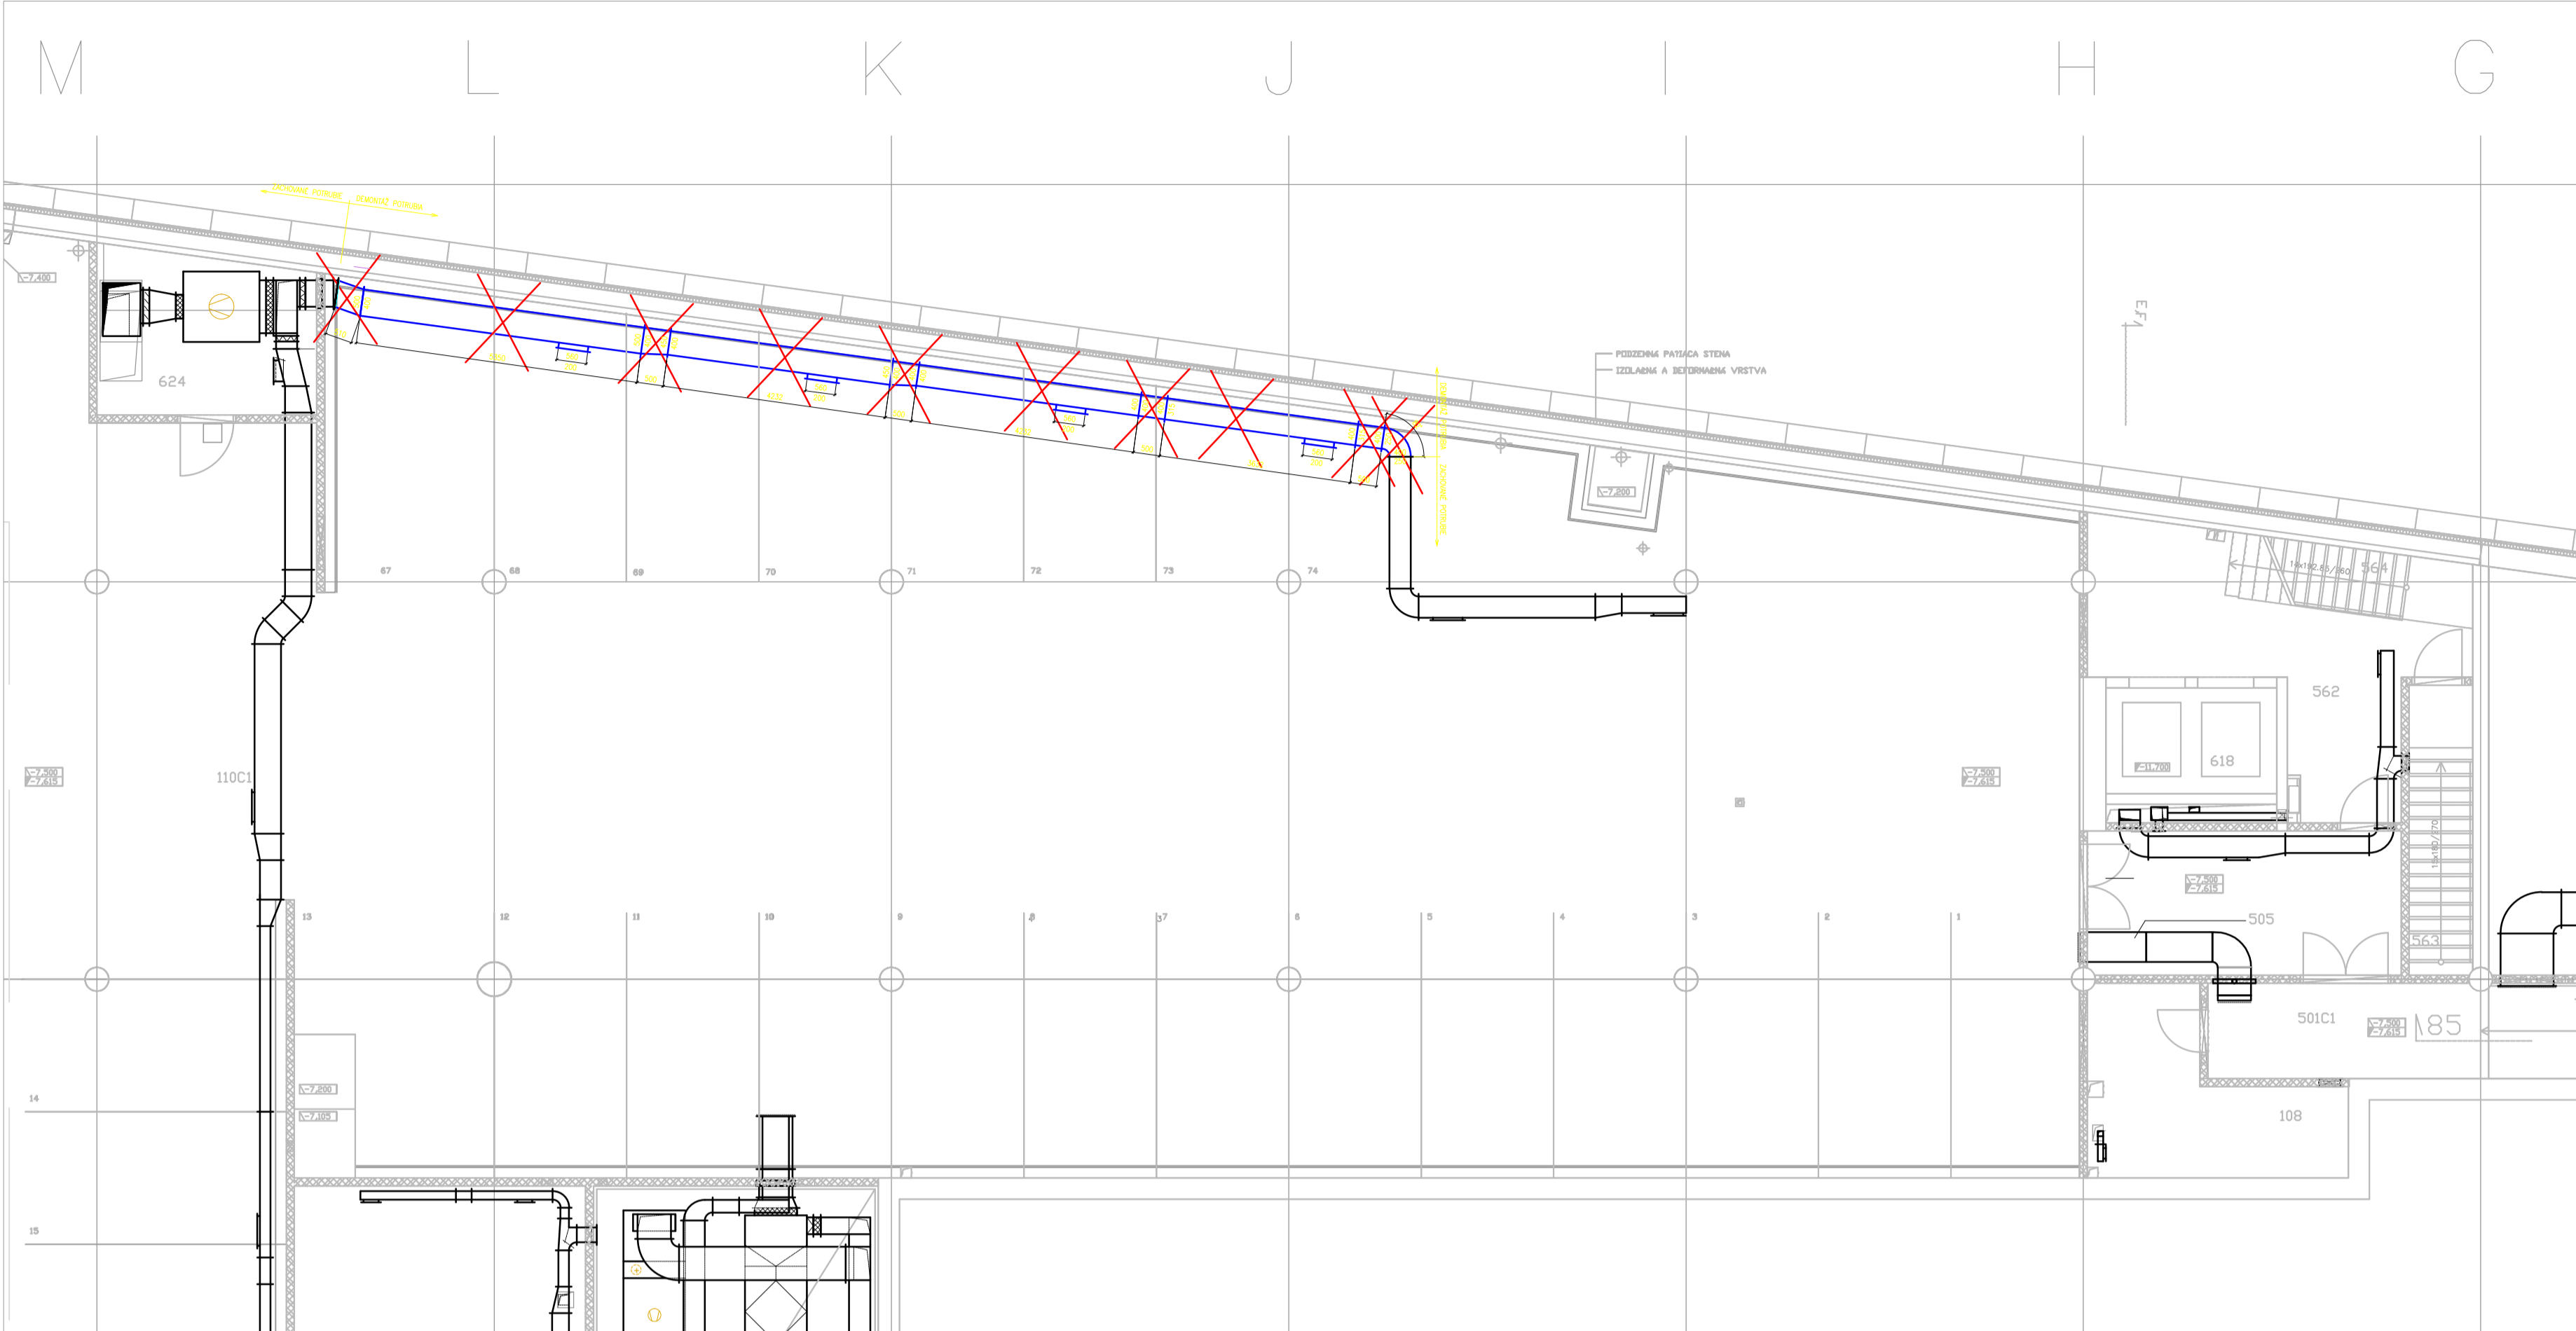
DEMONTÁŽ EXISTUJÚCICH ROZVODOV

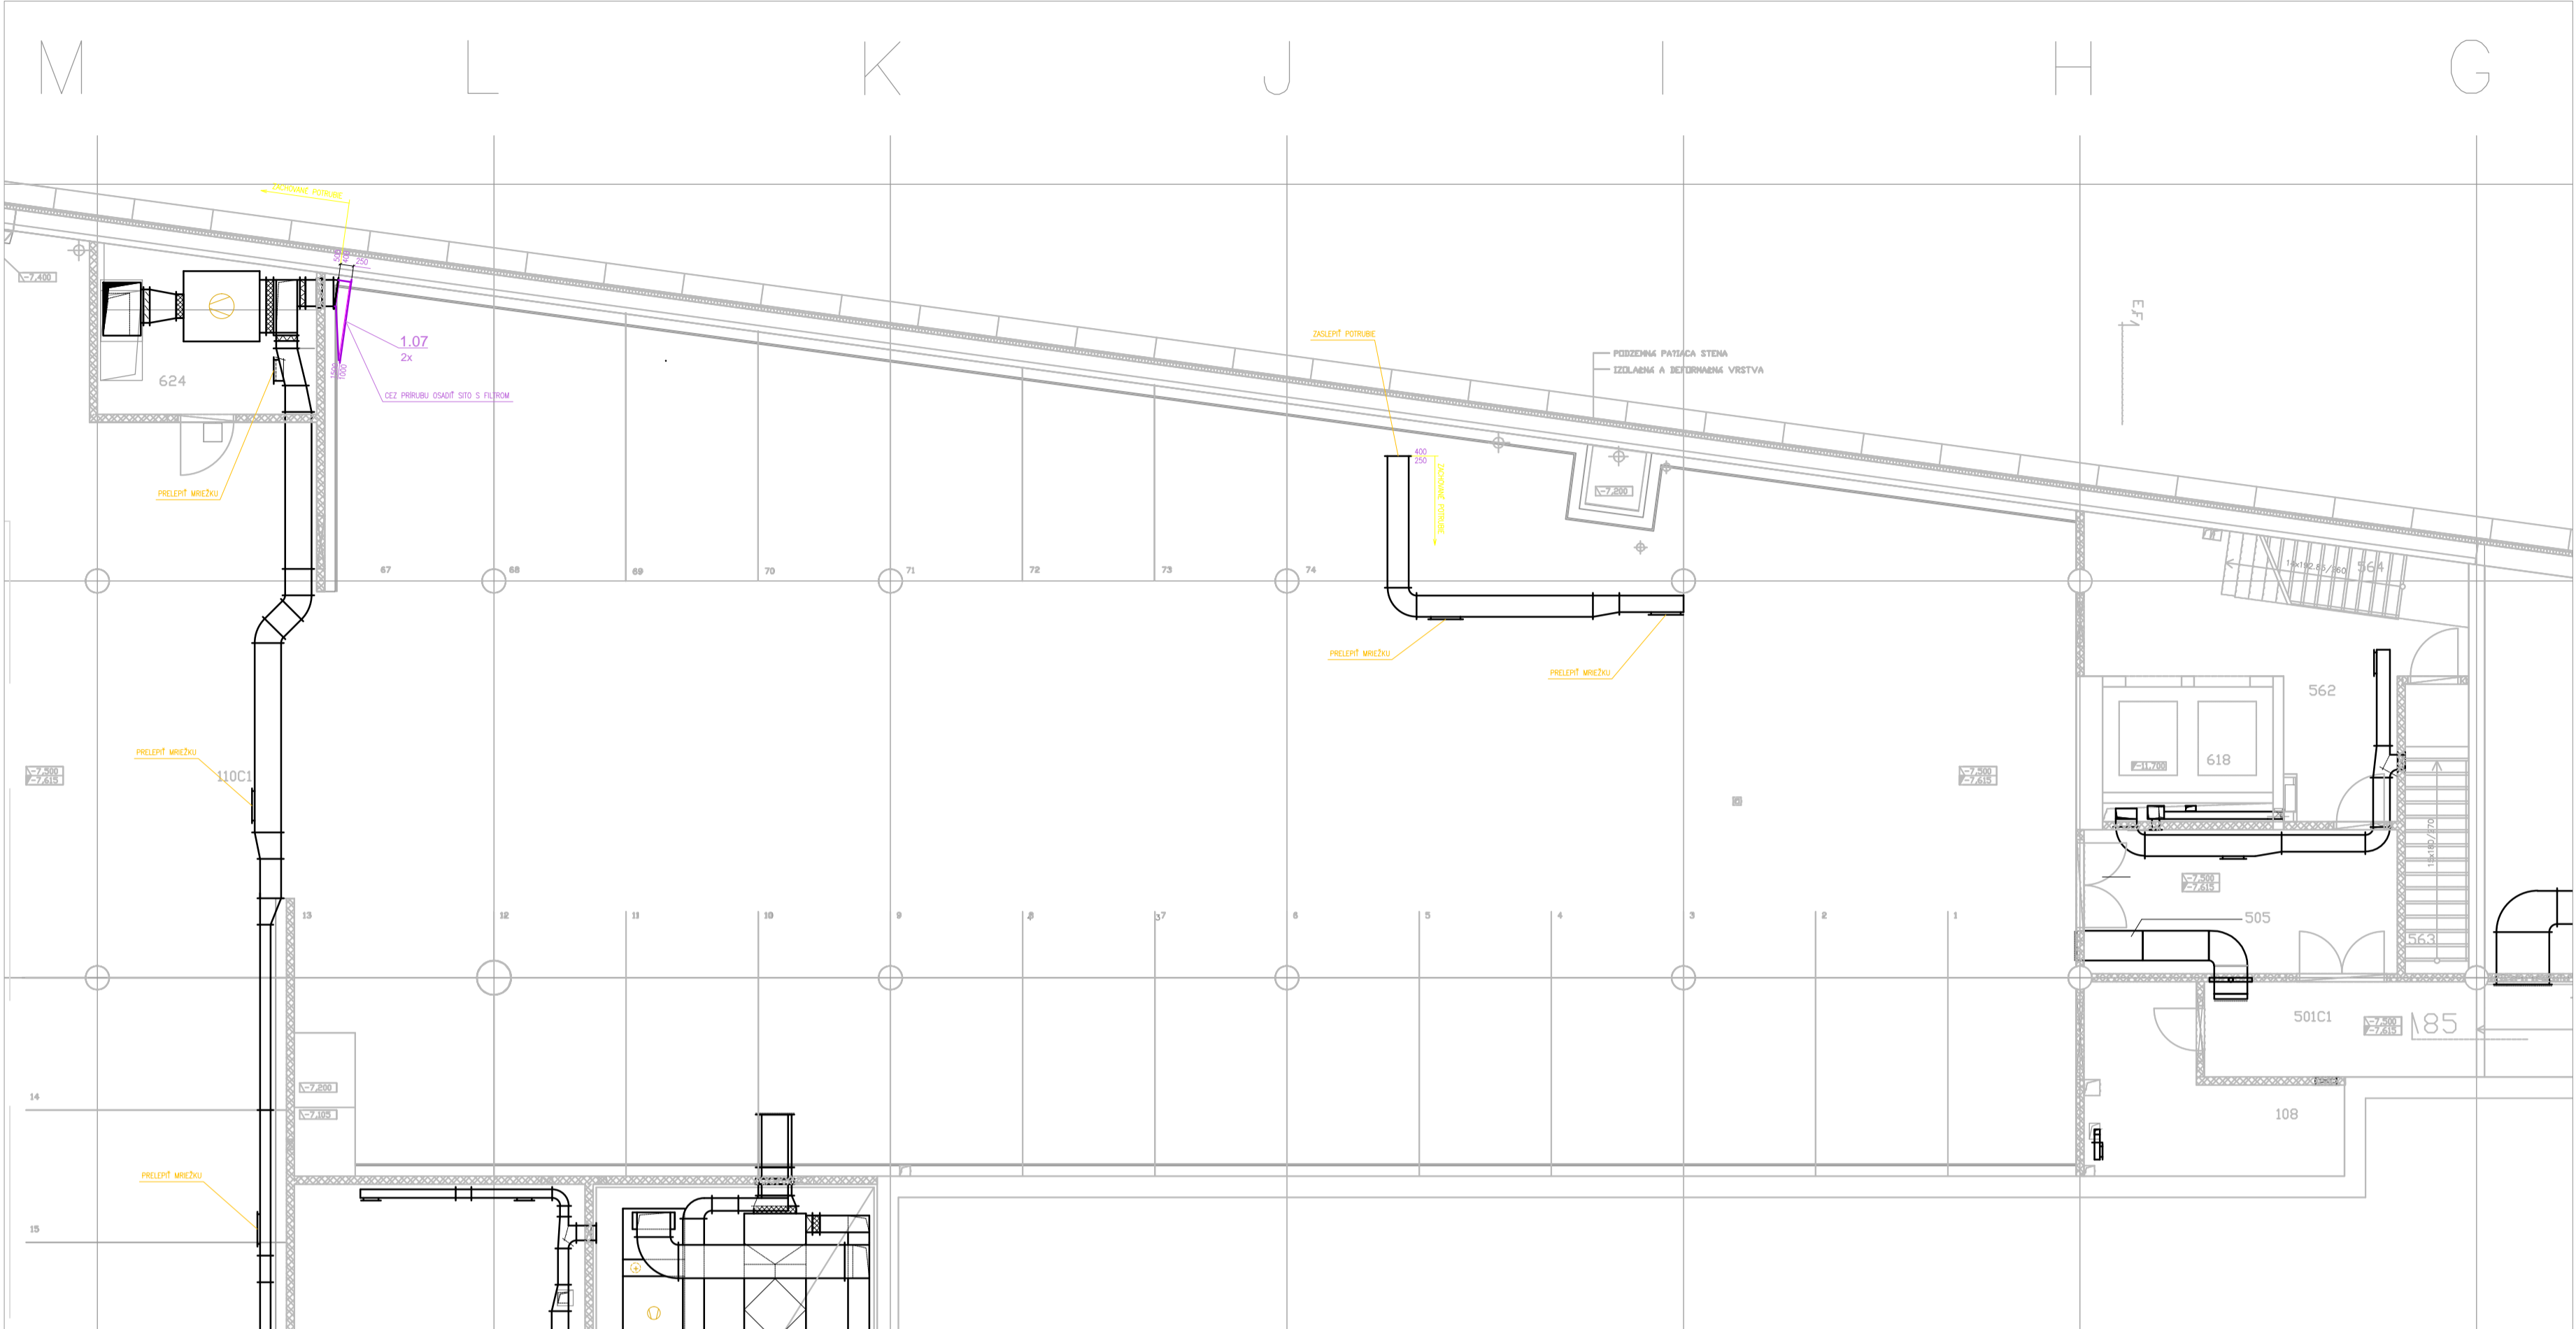
MONTÁŽ NOVÝCH ROZVODOV A ÚPRAVA POTRUBIA

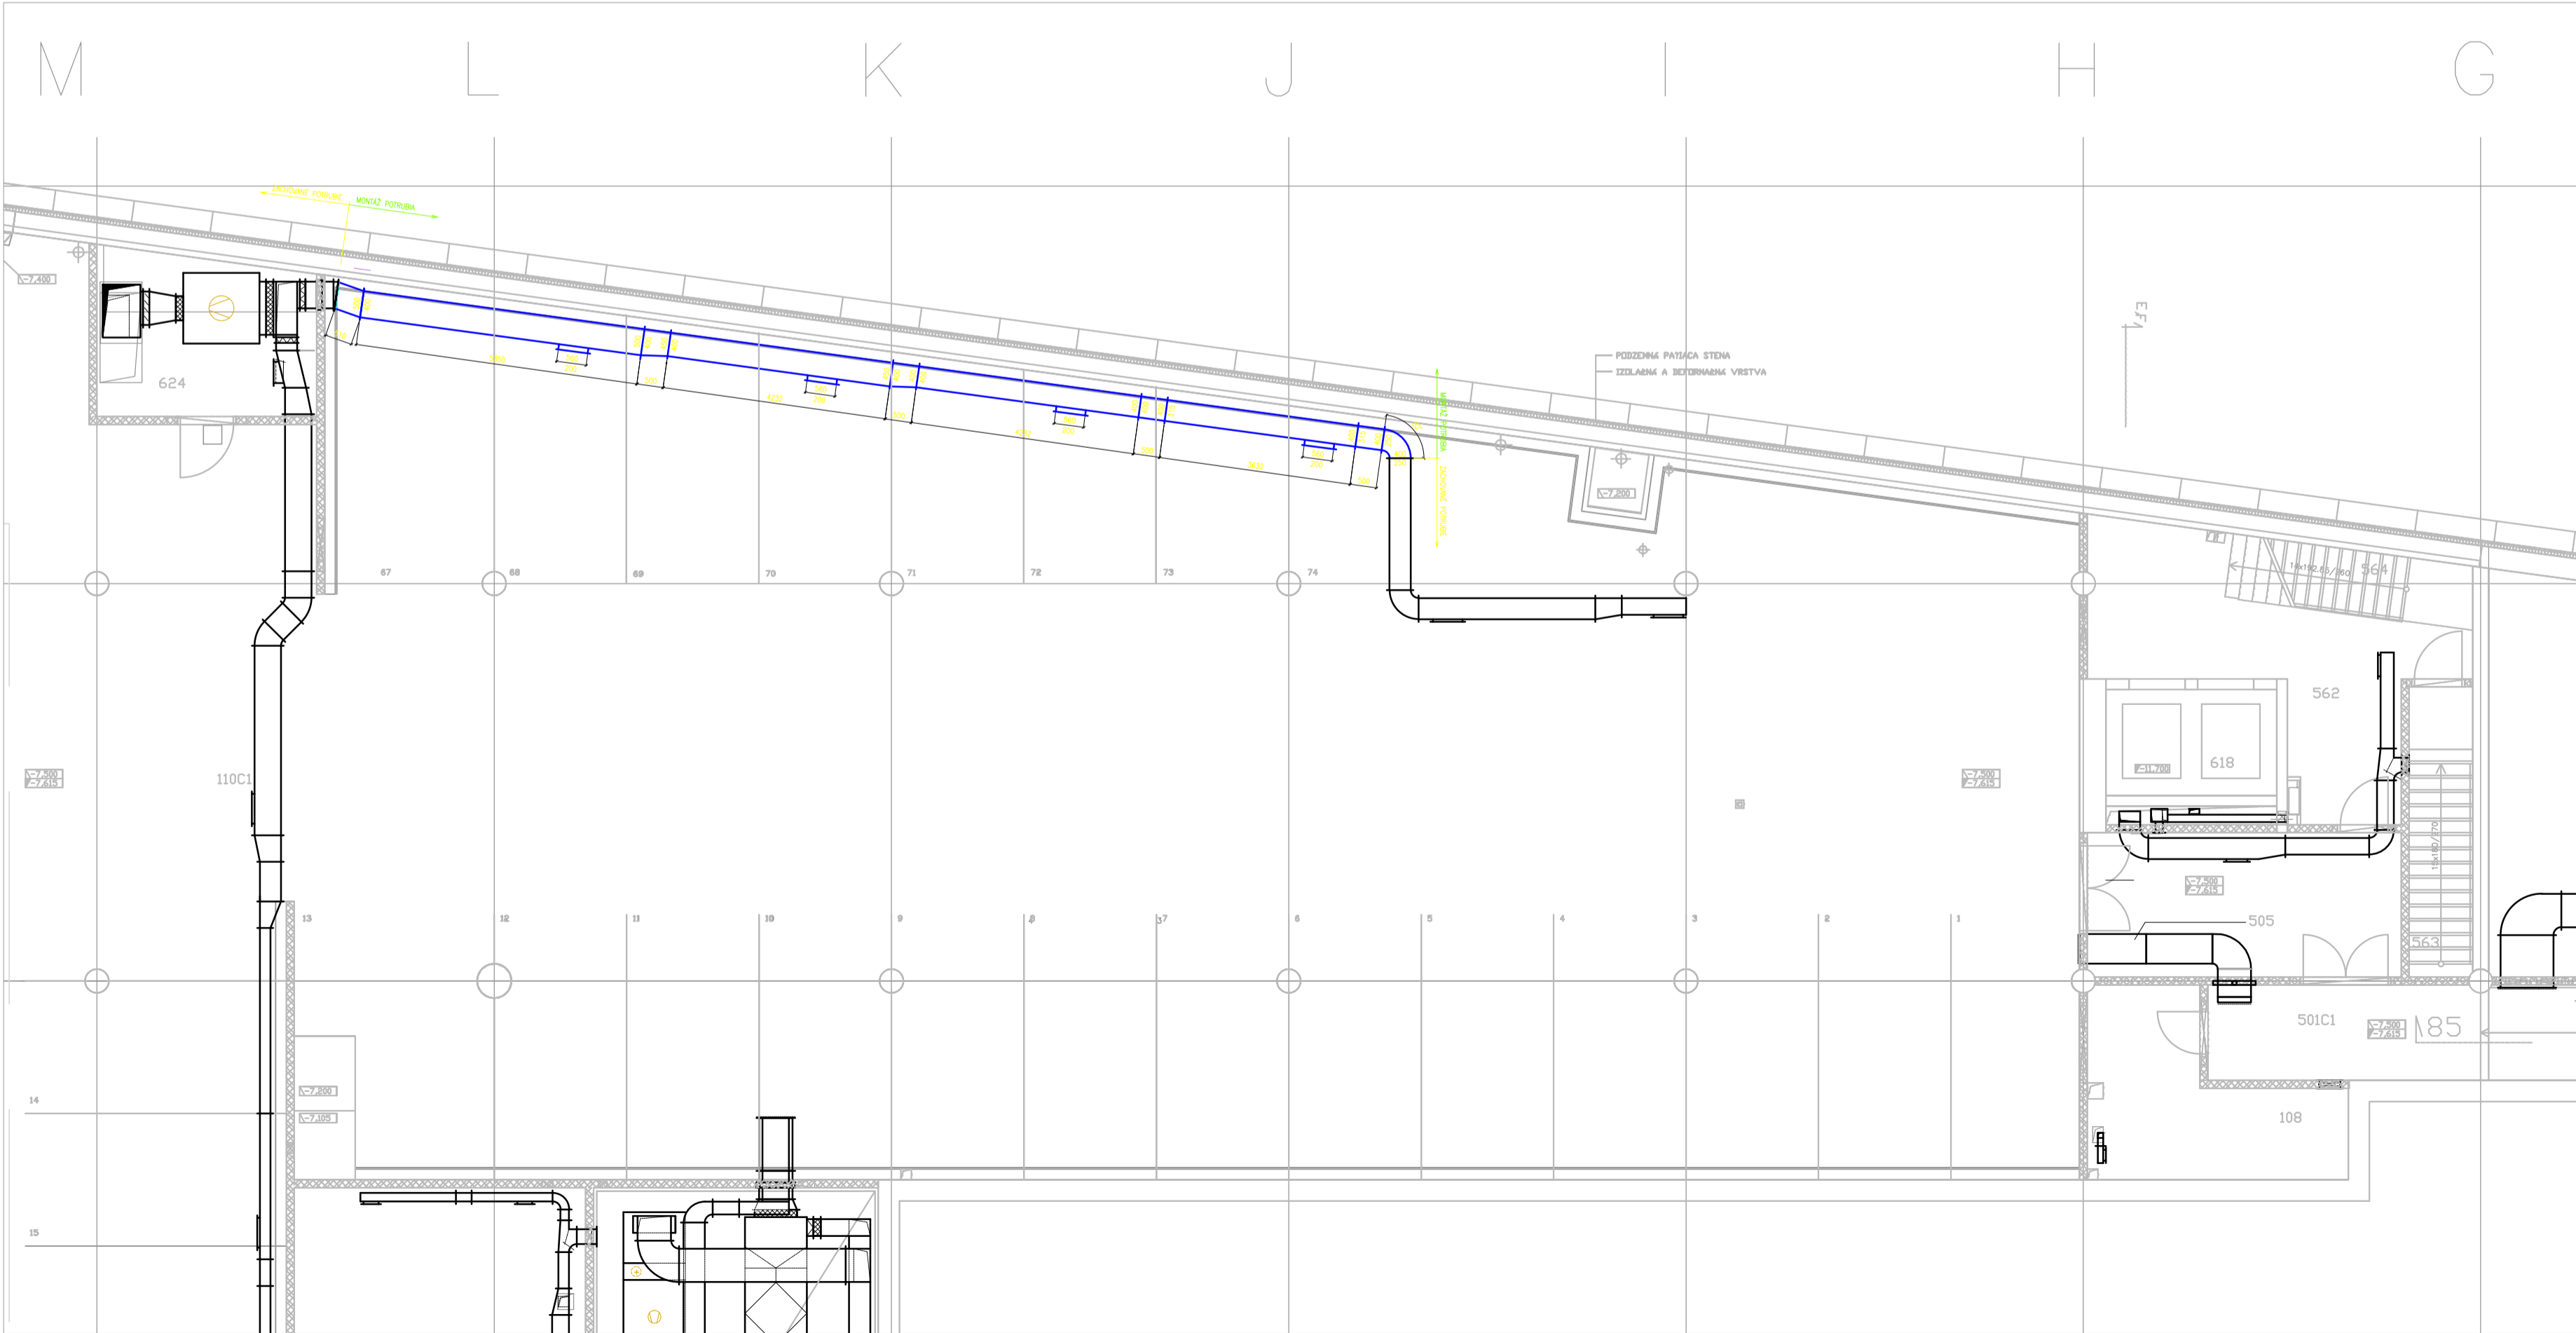
SPÁTNÁ MONTÁŽ VZT ROZVODOV PO DOKONČENÍ STAVEBNÝCH ÚPRAV

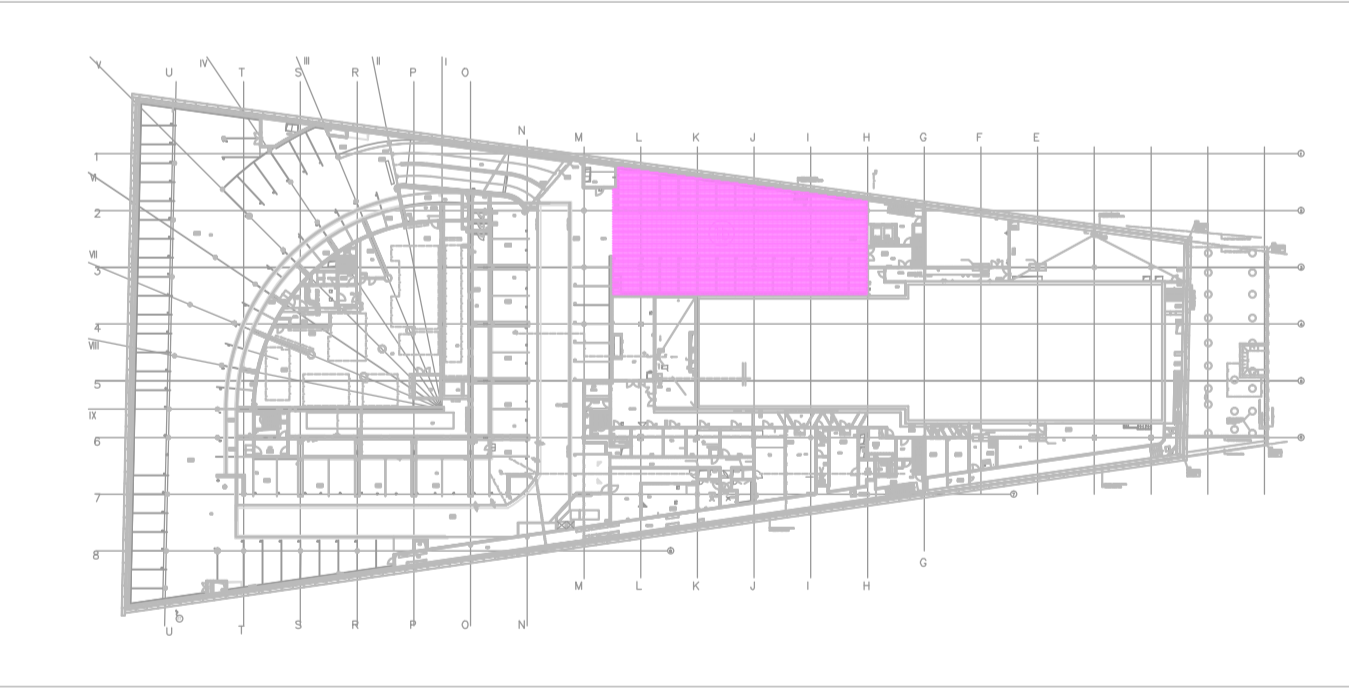
ROZSAH ZÁBERU STAVEBNÝCH VÝSPRAVKOV POČAS PRACOVNÉHO ZÁBERU 1b
