PŌDORYS STRECHY ~ SKUTOČNÝ STAV M-1:75

Autor návrhu	Ing. JIŘÍ Bárta	Vlastník výkresu	SOAR-ING.BÁRTA JIŘÍ	
Projektant stavby	Ing. JIŘÍ Bárta	Čís. zákazky	2022/7	
Vypracoval	Ing. Karol Singer	Formát	2 A4	
Stavebník	Mesto Nitra Štefánikova trieda 60, Nitra	Dátum	december 2022	
Miesto stavby	NITRA- BIOVETSKÁ 36, Č. PARC. 748/19,22,85,86, 87	Mierka	1 : 75	
Názov stavby	Rekonštrukcia objektu + zmena užívania objektu Biovetská 36, Nitra- Dolné Kráľčany	Stupňá PD	Projekt pro staveb. povol. č. výkresu : A 2	
objekt	S. O. 01- Rekonštrukcia objektu Biovetská 36, dvojdom	Klasifikácia	1 1 1 0	
obsah	STAVEBNÉ A ARCHITECTONICKÉ RIEŠENIE

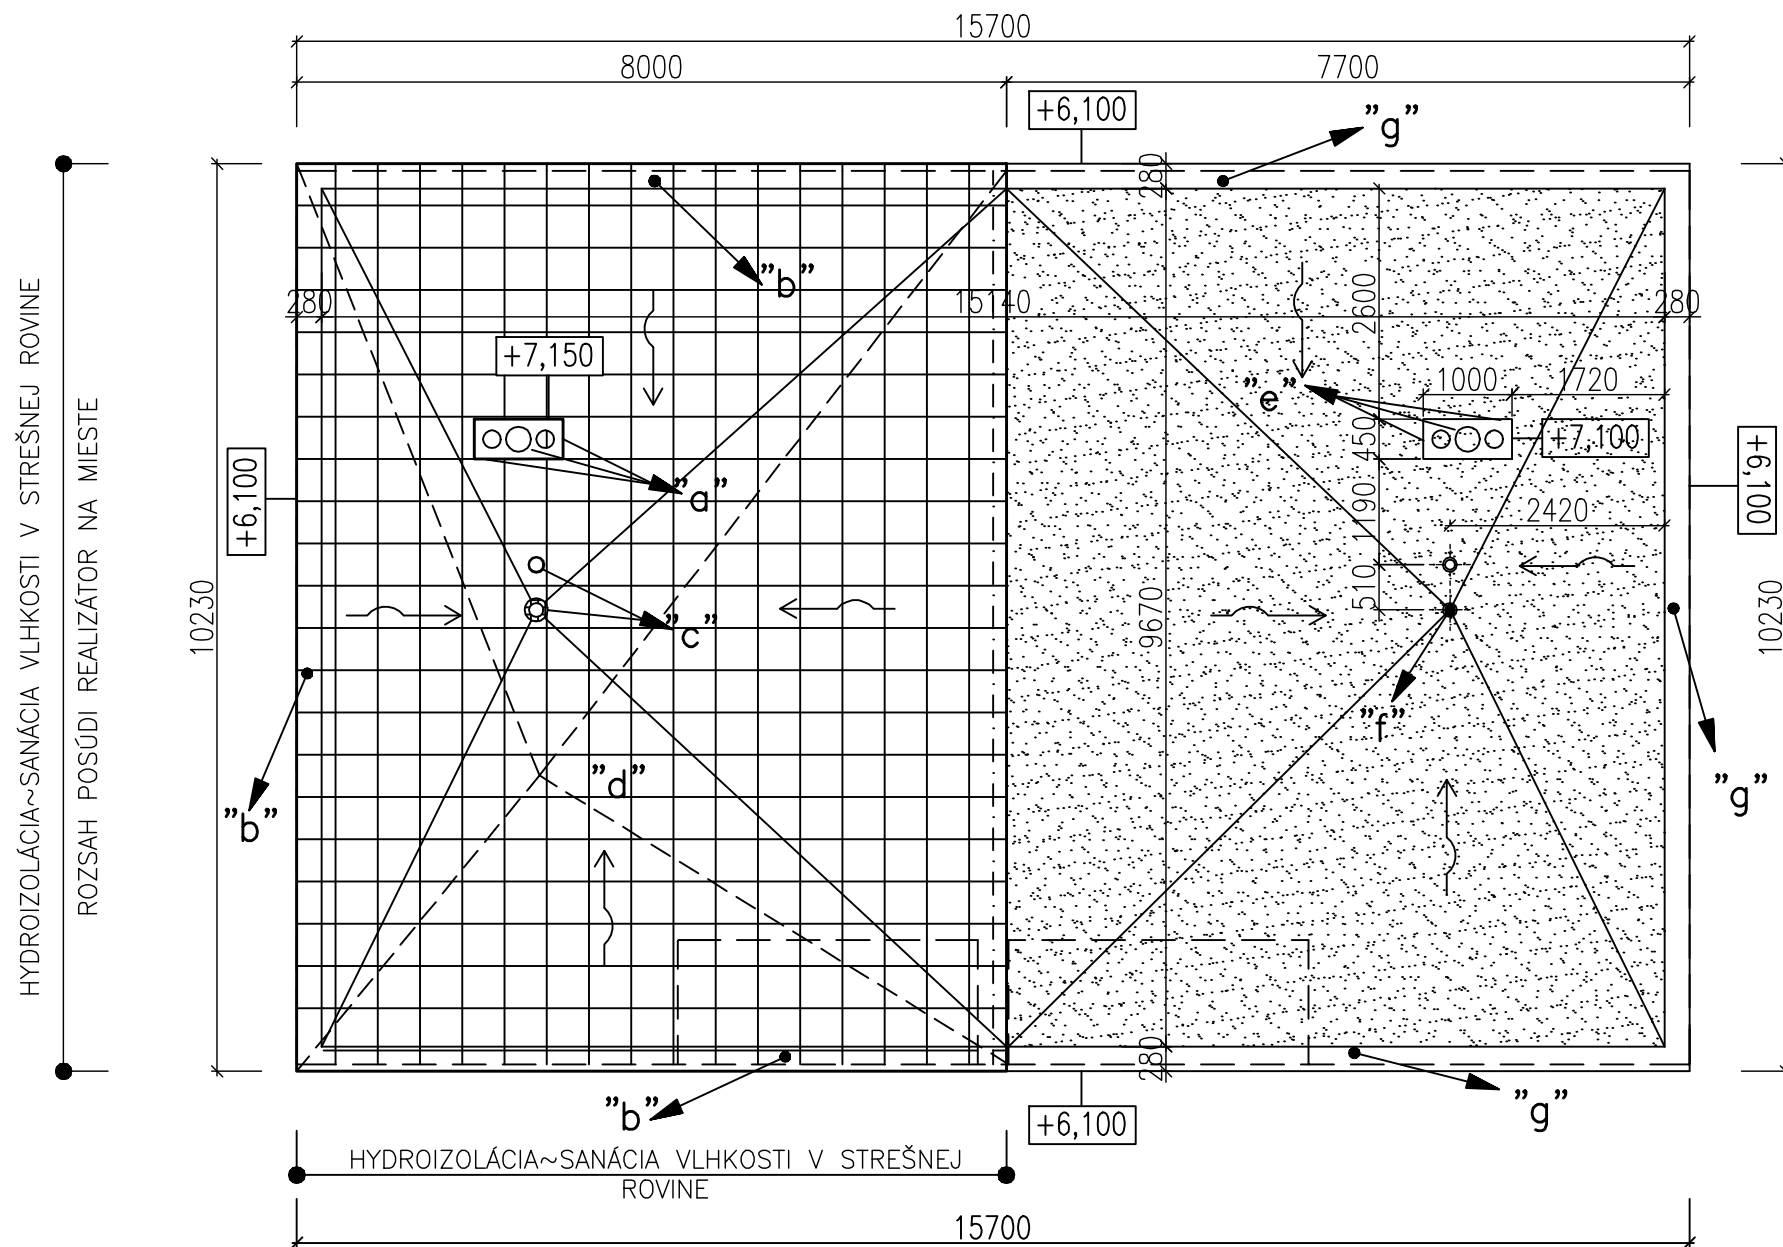
BITUMENOVÁ IZOLÁCIA POŠKODENÁ NA ODSTRÁNENIE
- "e" POŠKODENÉ VONKAJŠIE TEHLOVÉ MURIVO KOMÍNA A KOMÍNOVÝCH HLAVÍC
- "f" NEFUNKČNÁ STREŠNÁ VPUSŤ A VETRACÍ OTVOR
- "g" OPLECHOVANIE ATIKY PLECHOM BEZ OŠETRUJÚCICH NÁTEROV

- POŠKODENÁ BITUMENOVÁ IZOLÁCIA
- CEMENTOVÝ POTER V SPÁDE
- ŠKVÁROVÝ NÁSYP
- NOSNÁ KONŠTRUKCIA - STROP 2.NP

- "a" OPRAVENÉ VONKAJŠIE MURIVO KOMÍNA A KOMÍNOVÝCH HLAVÍC
- "b" VYMENENÉ OPLECHOVANIE ATIKY
- "c" VYMENENÁ STREŠNÁ VPUSŤ A NOVÉ ODVETRANIE
- "d" TEPELNÁ IZOLÁCIA EPS 50+50mm; NOVÁ HYDROIZOLÁCIA TPO FÓLIA 1,2mm VODOROVNE AJ ZVISLE AJ NA ATIKY
