2 - JZ stena interiér- NAVRHOVANÝ STAV M 1:75

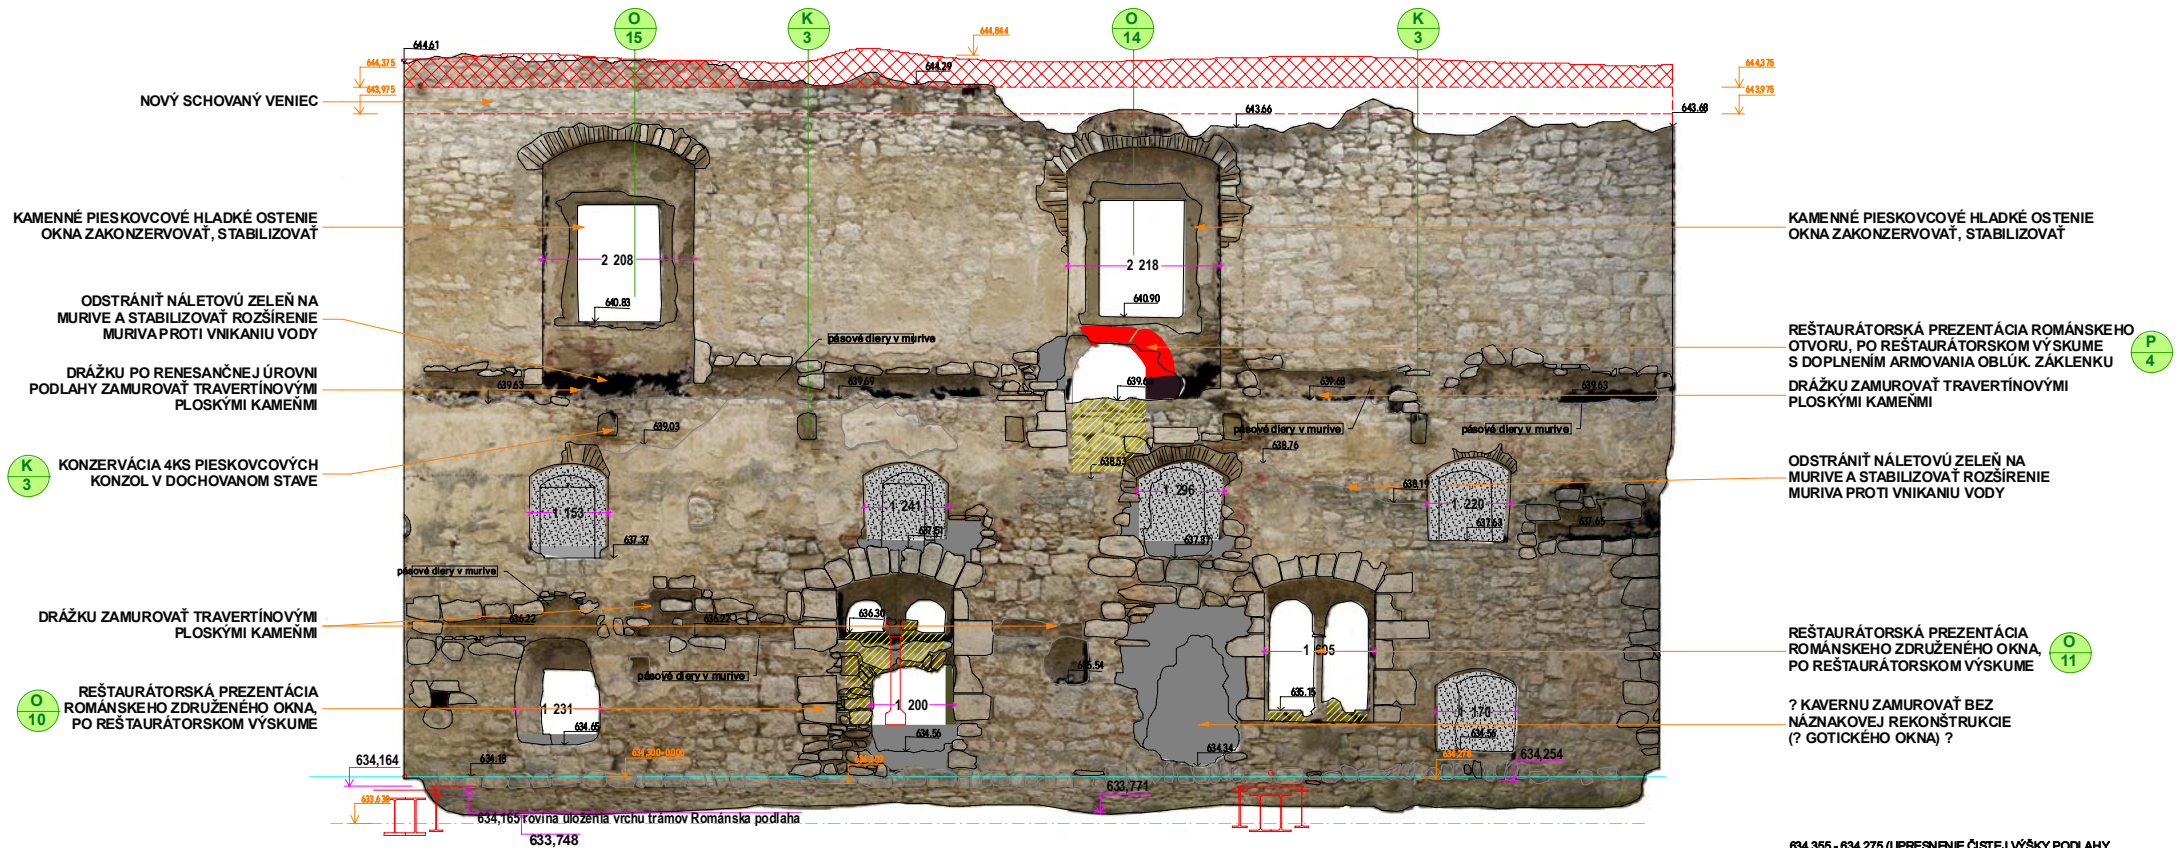
- DOPLNENIE KAMENNÉHO MURIVA
- REŠTAURÁTORSKY REKONŠTRUOVÁŤ CHÝBAJÚCE KAMENNÉ ARMOVANIE OTVORU OPRACOVANÝM TRAVERTÍNOM PO REŠTAURÁTORSKOM VÝSKUME
- UZAVRETIE KORUNY MURIVA SO SKRYTÝM ŽELEZOBETONOVÝM VENCOM S HYDROIZOLÁCIOU (ČASŤ MURIVA NAD HYDROIZOLÁCIOU JE TZV. "OBETOVANÁ VRSTVA")
- STĺPK ZDRUŽENÉHO OKNA, S PÔSOB OBNOVY URČÍ NÁVRHNA REŠTAUROVANIE PO REŠTAURÁTORSKOM VÝSKUME
- SEKUNDÁRNY OTVOR VYPLNĚNÝ TEHLÝM MURIVOM, SODSADENÍM DO VNÚTRA O CCA 50 MM, PREKRYT OMÍETKOU - REŠTAURÁTORSKO VÝTVARNÁ PREZENTÁCIA VRÁMCÍ CELEJ PLOCHY INTERIERU
- ROZDIBATIE SEKUNDÁRNEHO MURIVA
