VÝPIS REŠTAURATORSKÝCH PRÁC R1 - R40

REŠTAURÁTORSKÉ PRÁCE

Pred začatím prác bude realizovaný reštaurátorský prieskum a spracovaný návrh na reštaurovanie v zmysle bodu č. 20.3.8 stavebného povolenia č. 141/SS/11-AM z 2.9.2011 , ktorý stanoví potrebný rozsah a postup prác, použitie materiálov, ako aj výslednú prezentáciu. Práce môže vykonávať iba odborne spôsobilá osoba, resp. organizácia.

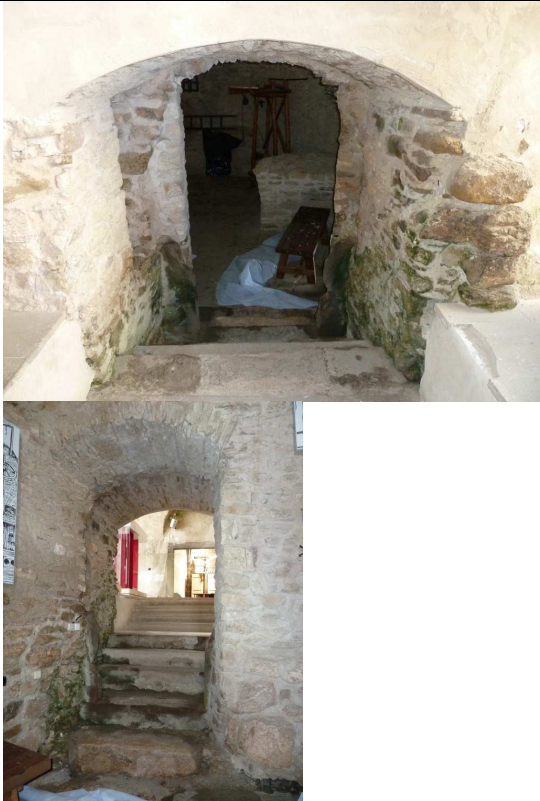
ozn.	schéma rozmer	Popis	poznámka
<u>R</u> 1

<p>2 ks stojky o v=1825 a v=835 Schodiskové stupne : rozmer 400x300x1900 Počet ks 5</p>	<p>- fragmenty pieskovcového ostenia - schodiskové stupne</p> <p>Materiál: pieskovec</p> <p>Konzervátorský zásah:</p> <ul style="list-style-type: none"> - vysušenie - odsolenie - odstránenie vegetačných zelených plôch - machy - ponechanie vo fragmentálnom stave, bez dopĺňovania - Napustenie hydrofobizačným a spevňovacím prostriedkom <p>- za ostenie bude osadená kovaná mreža ozn. č. D10</p>	Miestnosť č. 02 – 0.01

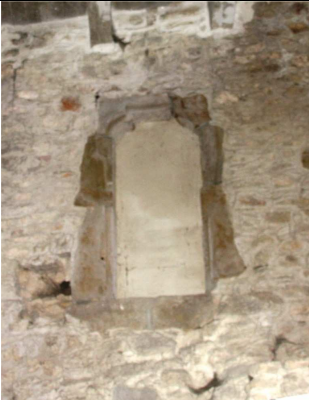
ozn.	schéma rozmer	Popis	poznámka
R 2

<p>Počet ks: 1 Svetlý rozmer: 1500x695</p>	<p>- sedlový portál dverného ostenia, zaslepený</p> <p>Materiál: pieskovec</p> <p>Konzervátorský zásah:</p> <ul style="list-style-type: none"> - vysušenie - odsolenie - napustenie spevňovacím prostriedkom - ponechanie vo fragmentálnom stave, bez dopĺňovania 	Miestnosť č. 02 – 0.01
R 3

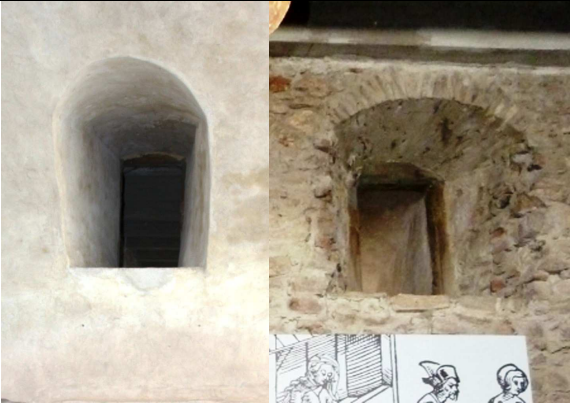
<p>Počet ks: Svetlý rozmer: 810x600</p>	<p>- okenné ostenie</p> <p>Materiál: pieskovec</p> <p>Konzervátorský zásah:</p> <ul style="list-style-type: none"> - vysušenie - odsolenie - napustenie spevňovacím prostriedkom - ponechanie vo fragmentálnom stave, bez dopĺňovania - za ostenie bude osadená kovaná mreža ozn. č. O16 	Miestnosť č. 02 – 0.01

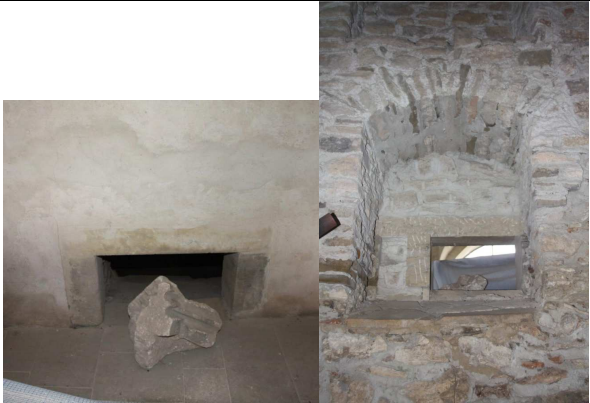
ozn.	schéma rozmer	Popis	poznámka
<u>R</u> 4

<p>Počet ks: 1 Svetlý rozmer: 750x440</p>	<p>- okenné ostenie</p> <p>Materiál: pieskovec</p> <p>Konzervátorský zásah:</p> <ul style="list-style-type: none"> - vysušenie - odsolenie - napustenie spevňovacím prostriedkom - ponechanie vo fragmentálnom stave, bez dopĺňovania - za ostenie bude osadená kovaná mreža ozn. č. O11 	<p>Miestnosť č. 02 – 0.02</p>
<u>R</u> 5

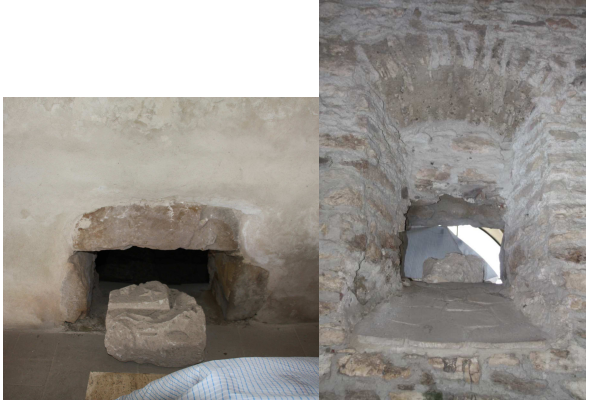
<p>Počet ks: 1 Svetlý rozmer: 750x440</p>	<p>- okenné ostenie</p> <p>Materiál: pieskovec</p> <p>Konzervátorský zásah:</p> <ul style="list-style-type: none"> - vysušenie - odsolenie - napustenie spevňovacím prostriedkom - ponechanie vo fragmentálnom stave, bez dopĺňovania - za ostenie bude osadená kovaná mreža ozn. č. O10 	<p>Miestnosť č. 02 – 0.02</p>

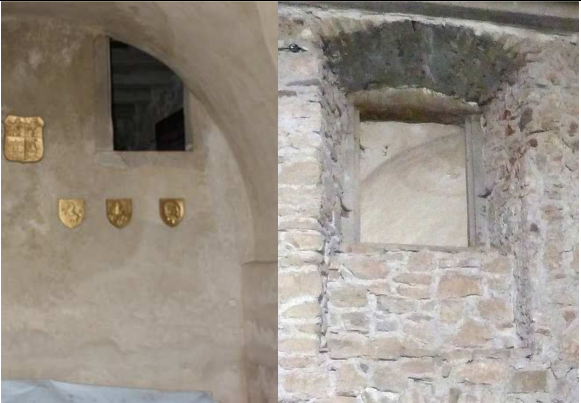
ozn.	schéma rozmer	Popis	poznámka
R 6

<p>Počet ks: 1 Svetlý rozmer: 1170x840</p>	<p>- okenné ostenie</p> <p>Materiál: pieskovec</p> <p>Konzervátorský zásah:</p> <ul style="list-style-type: none"> - vysušenie - odsolenie - napustenie spevňovacím prostriedkom - ponechanie vo fragmentálnom stave, bez dopĺňovania - za ostenie bude osadená kovaná mreža ozn. č. O13 	Miestnosť č. 02 – 0.02
R 7

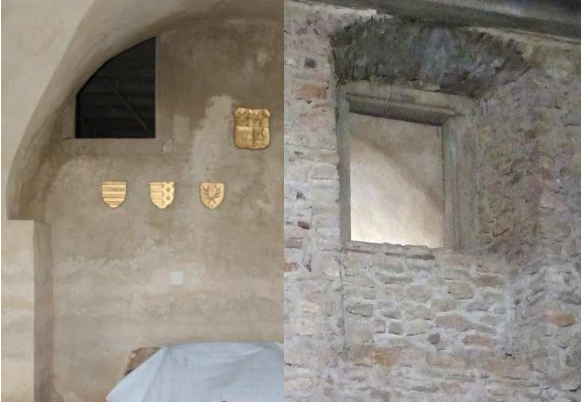
<p>Počet ks: 1 Svetlý rozmer: 1170x840</p>	<p>- okenné ostenie</p> <p>Materiál: pieskovec</p> <p>Konzervátorský zásah:</p> <ul style="list-style-type: none"> - vysušenie - odsolenie - napustenie spevňovacím prostriedkom - ponechanie vo fragmentálnom stave, bez dopĺňovania - za ostenie bude osadená kovaná mreža ozn. č. O12 	Miestnosť č. 02 – 0.02

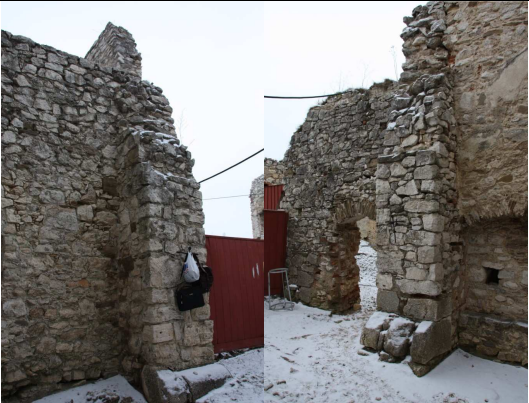
ozn.	schéma rozmer	Popis	poznámka
R 8

<p>Počet ks: 1 dvojica Rozmer: ľavý odrazník 1310x580x1240 pravý odrazník 1310x580x1240</p>	<p>- Kamenné odrazníky brány</p> <p>Materiál: pieskovec, travertín (sekundárne použité)</p> <p>Konzervátorský zásah:</p> <ul style="list-style-type: none"> - odsolenie - napustenie spevňovacím a hydrofobizačným prostriedkom - ponechanie vo fragmentálnom stave, bez dopĺňovania 	Miestnosť č. 03 – 1.01
R 9

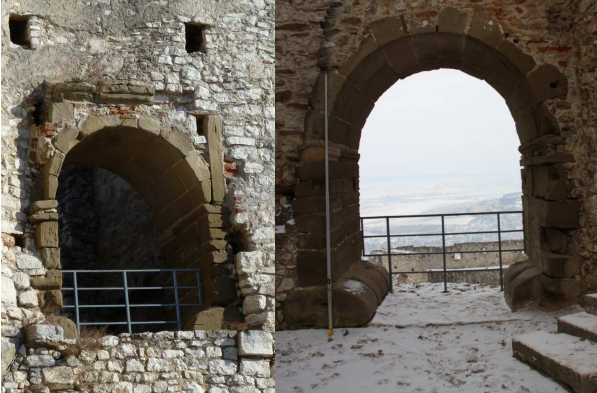
<p>Počet ks: 1 Svetlý rozmer: 3300x2550</p>	<p>- kamenná renesančná brána s okopovou pätkou</p> <p>Materiál: pieskovec</p> <p>Konzervátorský zásah:</p> <ul style="list-style-type: none"> - odsolenie - napustenie spevňovacím a hydrofobizačným prostriedkom - ponechanie vo fragmentálnom stave, bez dopĺňovania - do brány bude osadené zábradlie ozn. č. Z1 	Miestnosť č. 03 – 1.01

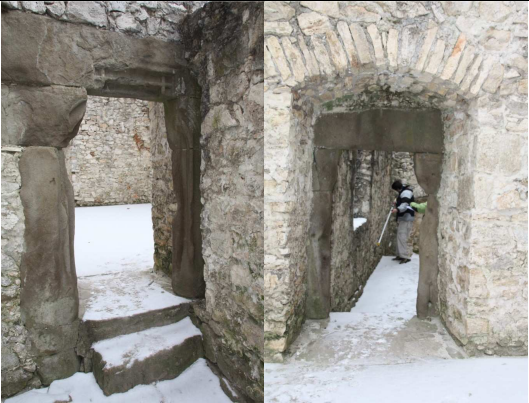
ozn.	schéma rozmer	Popis	poznámka
<u>R</u> 10

<p>Počet ks ostenia: 1 Svetlý rozmer: 1730x900 Počet schodiskových stupňov: 1 Rozmer: 300x225x830</p>	<p>- schodiskové stupne - sedlový portál s krížením prútov neskorogotický</p> <p>Materiál: pieskovec</p> <p>Konzervátorský zásah:</p> <ul style="list-style-type: none"> - odsolenie - napustenie spevňovacím a hydrofobizačným prostriedkom - ponechanie vo fragmentálnom stave, bez dopĺňovania - preosadenie schodiskového stupňa v súvislosti s preosadením podlahy 	<p>Miestnosť č. 02 – 1.02</p>

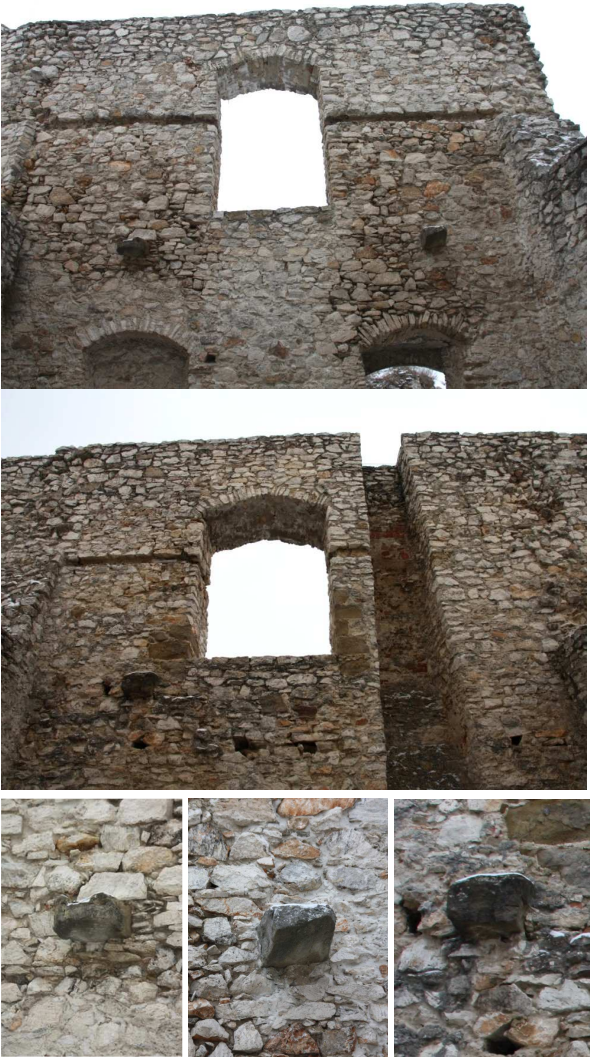
ozn.	schéma rozmer	Popis	poznámka
<p>R 11</p>

<p>Počet ks: 3 Rozmer: cca 360x300x360</p>	<p>- kamenné konzoly zabudované v murive</p> <p>Materiál: pieskovec</p> <p>Konzervátorský zásah:</p> <ul style="list-style-type: none"> - odsolenie - napustenie spevňovacím a hydrofobizačným prostriedkom - ponechanie vo fragmentálnom stave, bez dopĺňovania 	<p>Miestnosť č. 02 – 1.04</p>

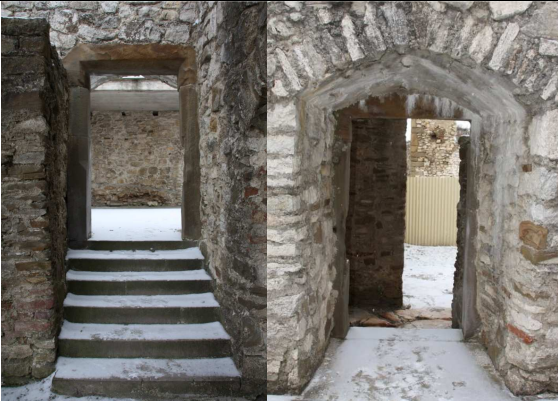
ozn.	schéma rozmer	Popis	poznámka
<u>R</u> 12

<p>Počet ks: 1 Svetlý rozmer: 1820x950</p>	<p>- kamenné dverné ostenie</p> <p>Materiál: pieskovec</p> <p>Konzervátorský zásah:</p> <ul style="list-style-type: none"> - odsolenie - napustenie spevňovacím a hydrofobizačným prostriedkom - ponechanie vo fragmentálnom stave, bez dopĺňovania 	<p>Miestnosť č. 02 – 1.08</p>
<u>R</u> 13

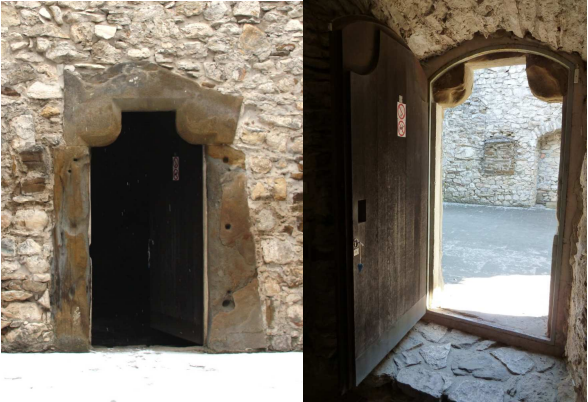
<p>Počet ks: 1 Svetlý rozmer: 1870x900</p>	<p>- sedlový portál dverného ostenia, neskorogotický</p> <p>Materiál: pieskovec</p> <p>- odstránenie súčasnej drevenej výplňovej konštrukcie, vrátane jej drevenej zárubne</p> <p>Konzervátorský zásah:</p> <ul style="list-style-type: none"> - vysušenie - odsolenie - napustenie spevňovacím a hydrofobizačným prostriedkom - ponechanie vo fragmentálnom stave, bez dopĺňovania <p>Za ostenie bude osadená nová dverná výplňová konštrukcia, ozn. č. D4</p>	<p>Miestnosť č. 02 – 1.06</p>

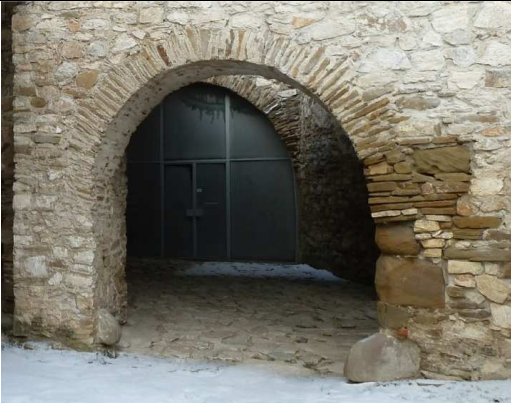
ozn.	schéma rozmer	Popis	poznámka
R 14

<p>Počet ks: 1 celok</p>	<p>- ošetrovanie pieskovcovej pätky a armovaného ostenia otvoru</p> <p>Materiál: pieskovec</p> <p>Konzervátorský zásah:</p> <ul style="list-style-type: none"> - odsolenie - napustenie spevňovacím a hydrofobizačným prostriedkom - ponechanie vo fragmentálnom stave, bez dopĺňovania - v prípade značného narušenia kameňa (úbytok z hmoty) nutné realizovať zo statických dôvodov výmenu formou kamenárskej vložky z totožného materiálu a prispôbiť ju aj farebne výberom farebne príbuzného materiálu, postupovať podľa pokynov – vid'. časť statika 	Miestnosť č. 02 – 1.08
R 15

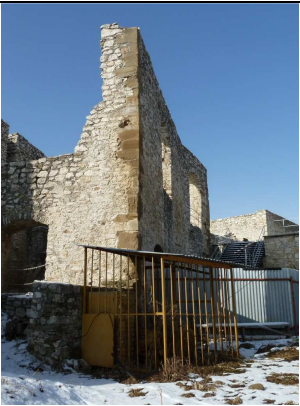
<p>Počet ks: 1 celok</p>	<p>- armované nárožie z opracovaných kamenných kvádrov</p> <p>Materiál: pieskovec</p> <p>Konzervátorský zásah:</p> <ul style="list-style-type: none"> - odsolenie - napustenie spevňovacím a hydrofobizačným prostriedkom - ponechanie vo fragmentálnom stave, bez dopĺňovania - v prípade značného narušenia kameňa (úbytok z hmoty) nutné realizovať zo statických dôvodov výmenu formou kamenárskej vložky z totožného materiálu a prispôbiť ju aj farebne výberom farebne príbuzného materiálu, postupovať podľa pokynov – vid'. časť statika 	Miestnosť č. 02 – 2.01

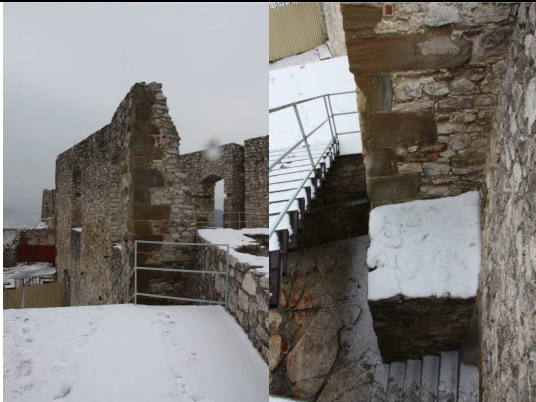
ozn.	schéma rozmer	Popis	poznámka
R 16

<p>Počet ks: 1 celok</p>	<p>- armované nárožie z opracovaných kamenných kvádrov</p> <p>Materiál: pieskovec</p> <p>Konzervátorský zásah:</p> <ul style="list-style-type: none"> - odsolenie - napustenie spevňovacím a hydrofobizačným prostriedkom - ponechanie vo fragmentálnom stave, bez dopĺňovania - v prípade značného narušenia kameňa (úbytok z hmoty) nutné realizovať zo statických dôvodov výmenu formou kamenárskej vložky z totožného materiálu a prispôbiť ju aj farebne výberom farebne príbuzného materiálu, postupovať podľa pokynov – vid'. časť statika 	Miestnosť č. 02 – 2.01
R 17

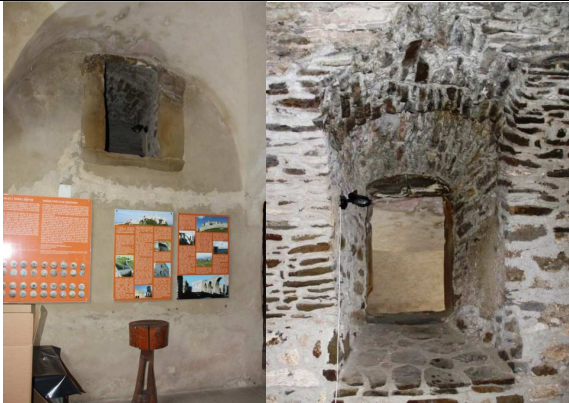
<p>Počet ks: 1 Svetlý rozmer: 1100x670</p>	<p>- okenné ostenie</p> <p>Materiál: pieskovec</p> <p>Konzervátorský zásah:</p> <ul style="list-style-type: none"> - vysušenie - odsolenie - napustenie spevňovacím prostriedkom - ponechanie vo fragmentálnom stave, bez dopĺňovania - za ostenie bude osadená kovaná mreža ozn. č. O6 	Miestnosť č. 02 – 1.09

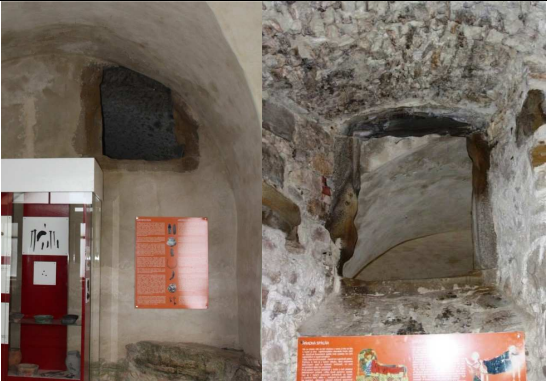
ozn.	schéma rozmer	Popis	poznámka
R 18

<p>Počet ks: 1 Svetlý rozmer: 1120x950</p>	<p>- okenné ostenie</p> <p>Materiál: pieskovec</p> <p>Konzervátorský zásah:</p> <ul style="list-style-type: none"> - vysušenie - odsolenie - napustenie spevňovacím prostriedkom - ponechanie vo fragmentálnom stave, bez dopĺňovania - za ostenie bude osadená kovaná mreža ozn. č. O8 	Miestnosť č. 02 – 1.10
R 19

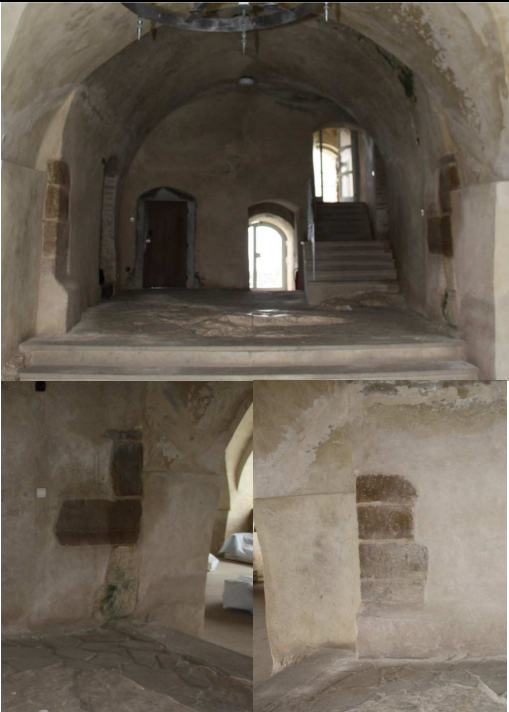
<p>Počet ks: 1 celok – dve strany</p>	<p>- armované nárožie z opracovaných kamenných kvádrov</p> <p>Materiál: pieskovec</p> <p>Konzervátorský zásah:</p> <ul style="list-style-type: none"> - odsolenie - napustenie spevňovacím a hydrofobizačným prostriedkom - ponechanie vo fragmentálnom stave, bez dopĺňovania - v prípade značného narušenia kameňa (úbytok z hmoty) nutné realizovať zo statických dôvodov výmenu formou kamenárskej vložky z totožného materiálu a prispôbiť ju aj farebne výberom farebne príbuzného materiálu, postupovať podľa pokynov – viď. časť statika 	Miestnosť č. 02 – 1.11

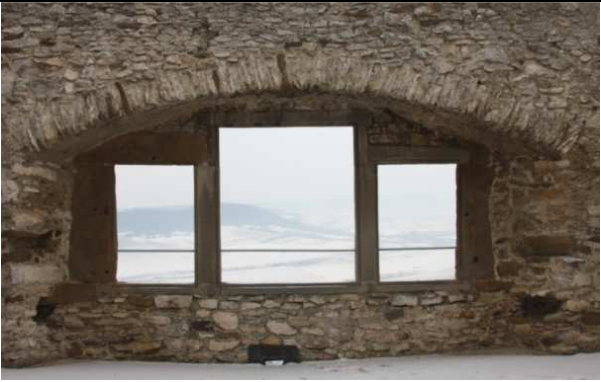
ozn.	schéma rozmer	Popis	poznámka
R 20

<p>Počet ks: 1 Svetlý rozmer: 1210x905 / 1430x1350 / 1210x900</p>	<p>- okenné trojité ostenie, pôvodné časti doplnené rekonštrukčne</p> <p>Materiál: pieskovec</p> <p>Konzervátorský zásah:</p> <ul style="list-style-type: none"> - odsolenie - napustenie spevňovacím a hydrofobizačným prostriedkom - ponechanie vo fragmentálnom stave, bez dopĺňovania - v ostení bude osadené kované madlo ozn. č. Z17 	Miestnosť č. 02 – 2.05
R 21

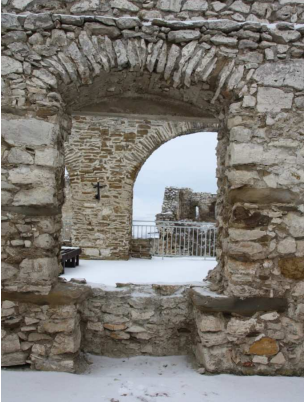
<p>Počet ks: 2</p>	<p>- kamenné platne sedákov okenných sedílií</p> <p>Materiál: pieskovec</p> <p>Konzervátorský zásah:</p> <ul style="list-style-type: none"> - odsolenie - napustenie spevňovacím a hydrofobizačným prostriedkom - ponechanie vo fragmentálnom stave, bez dopĺňovania 	Miestnosť č. 02 – 2.06

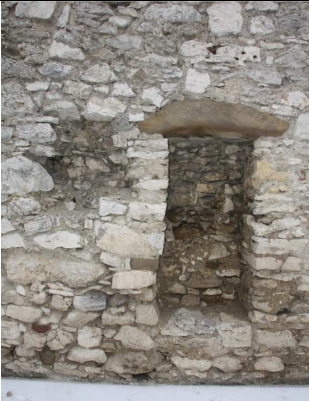
ozn.	schéma rozmer	Popis	poznámka
<u>R</u> 22

<p>Počet ks: 1 Rozmer: 110x680x200</p>	<p>- kamenné nadpražie</p> <p>Materiál: pieskovec</p> <p>Konzervátorský zásah:</p> <ul style="list-style-type: none"> - odsolenie - napustenie spevňovacím a hydrofobizačným prostriedkom - ponechanie vo fragmentálnom stave, bez dopĺňovania 	<p>Miestnosť č. 02 – 2.06</p>
<u>R</u> 23

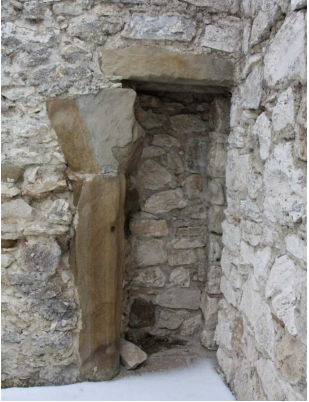
<p>Počet ks: 1 Svetlý rozmer: 1710x700</p>	<p>- kamenný fragment portálu ostenia, zaslepený (stojka a nadpražie)</p> <p>Materiál: pieskovec</p> <p>Konzervátorský zásah:</p> <ul style="list-style-type: none"> - odsolenie - napustenie spevňovacím a hydrofobizačným prostriedkom - ponechanie vo fragmentálnom stave, bez dopĺňovania 	<p>Miestnosť č. 02 – 2.06</p>

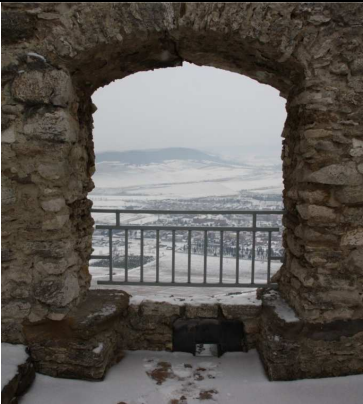
ozn.	schéma rozmer	Popis	poznámka
R 24

<p>Počet ks: 2</p>	<p>- kamenné platne sedákov okenných sedílií</p> <p>Materiál: pieskovec</p> <p>Konzervátorský zásah:</p> <ul style="list-style-type: none"> - odsolenie - napustenie spevňovacím a hydrofobizačným prostriedkom - ponechanie vo fragmentálnom stave, bez dopĺňovania 	Miestnosť č. 02 – 2.06
R 25

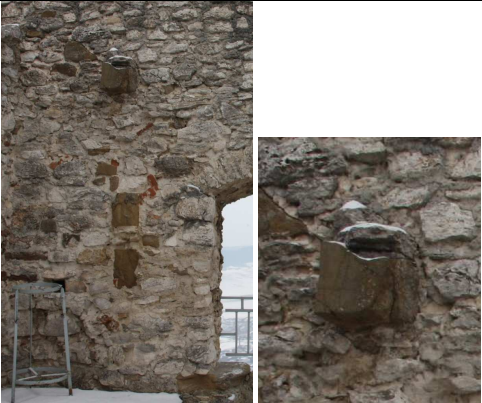
<p>Počet ks: 1 Svetlý rozmer: cca 360x300x360</p>	<p>- kamenná konzola zabudovaná v murive, pravdepodobne pochádzajúca z kozubu</p> <p>Materiál: pieskovec</p> <p>Konzervátorský zásah:</p> <ul style="list-style-type: none"> - odsolenie - napustenie spevňovacím a hydrofobizačným prostriedkom - ponechanie vo fragmentálnom stave, bez dopĺňovania 	Miestnosť č. 02 – 2.06

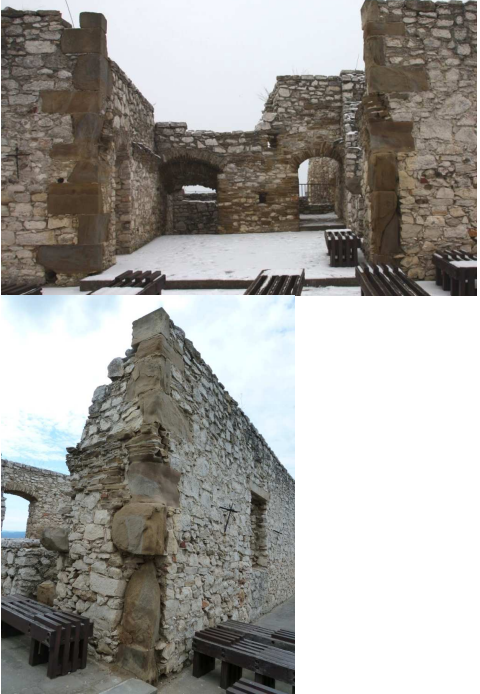
ozn.	schéma rozmer	Popis	poznámka
R 26

<p>Počet ks: 1 – pravé nárožie</p>	<p>- armované nárožie z opracovaných kamenných kvádrov</p> <p>Materiál: pieskovec</p> <p>Konzervátorský zásah:</p> <ul style="list-style-type: none"> - odsolenie - napustenie spevňovacím a hydrofobizačným prostriedkom - ponechanie vo fragmentálnom stave, bez dopĺňovania - v prípade značného narušenia kameňa (úbytok z hmoty) je nutné realizovať zo statických dôvodov výmenu formou kamenárskej vložky z totožného materiálu a prispôbiť ju aj farebne výberom farebne príbuzného materiálu, postupovať podľa pokynov – vid'. časť statika 	Miestnosť č. 02 – 2.07
R 27

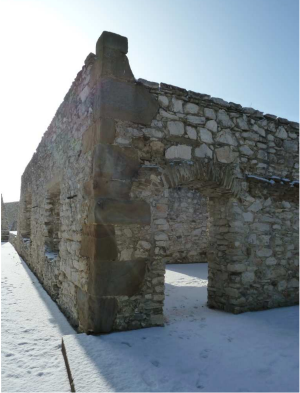
<p>Počet ks: 1 – ľavé nárožie</p>	<p>- armované nárožie z opracovaných kamenných kvádrov</p> <p>Materiál: pieskovec</p> <p>Konzervátorský zásah:</p> <ul style="list-style-type: none"> - odsolenie - napustenie spevňovacím a hydrofobizačným prostriedkom - ponechanie vo fragmentálnom stave, bez dopĺňovania - v prípade značného narušenia kameňa (úbytok z hmoty) nutné realizovať zo statických dôvodov výmenu formou kamenárskej vložky z totožného materiálu a prispôbiť ju aj farebne výberom farebne príbuzného materiálu, postupovať podľa pokynov – vid'. časť statika 	Miestnosť č. 02 – 2.07

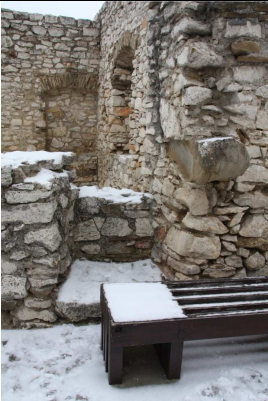
ozn.	schéma rozmer	Popis	poznámka
<u>R</u> 28

<p>Počet ks: 1 Rozmer: cca 450x300x260</p>	<p>- kamenná konzola zabudovaná v murive, pravdepodobne pochádzajúca zo staršieho stropu</p> <p>Materiál: pieskovec</p> <p>Konzervátorský zásah:</p> <ul style="list-style-type: none"> - odsolenie - napustenie spevňovacím a hydrofobizačným prostriedkom - ponechanie vo fragmentálnom stave, bez dopĺňovania 	<p>Miestnosť č. 02 – 2.07</p>
<u>R</u> 29

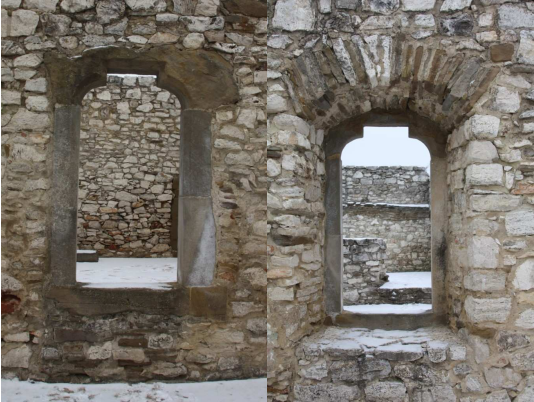
<p>Počet ks: 1 Svetlý rozmer: 1810x990</p>	<p>- sedlový portál dverného ostenia, neskorogotický</p> <p>Materiál: pieskovec</p> <p>Konzervátorský zásah:</p> <ul style="list-style-type: none"> - odsolenie - napustenie spevňovacím a hydrofobizačným prostriedkom - ponechanie vo fragmentálnom stave, bez dopĺňovania 	<p>Miestnosť č. 02 – 2.08</p>

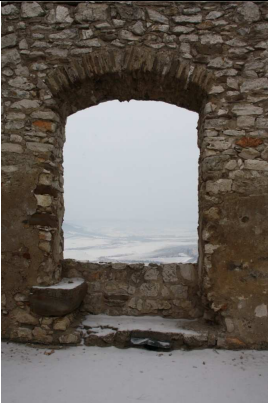
ozn.	schéma rozmer	Popis	poznámka
R 30

<p>Počet ks: 1</p>	<p>- kamenná platňa sedákov okennej sedílie</p> <p>Materiál: pieskovec</p> <p>Konzervátorský zásah:</p> <ul style="list-style-type: none"> - odsolenie - napustenie spevňovacím a hydrofobizačným prostriedkom - ponechanie vo fragmentálnom stave, bez dopĺňovania 	Miestnosť č. 02 – 2.08
R 31

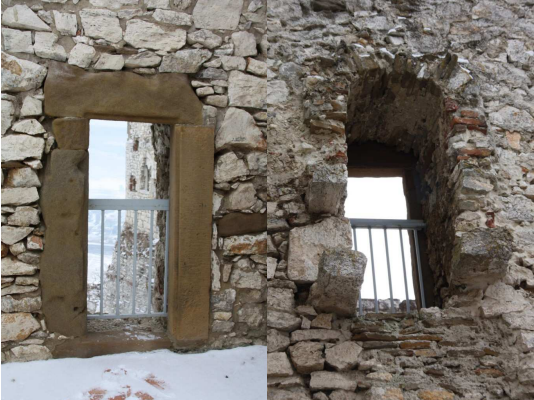
<p>Počet ks ostenia: 1 Svetlý rozmer: 1500x500 Počet konzol: 2</p>	<p>- kamenné ostenie pravouhlého otvoru prevétu a jeho konzoly</p> <p>Materiál: pieskovec</p> <p>Konzervátorský zásah:</p> <ul style="list-style-type: none"> - odsolenie - napustenie spevňovacím a hydrofobizačným prostriedkom - ponechanie vo fragmentálnom stave, bez dopĺňovania - za osteními bude osadené zábradlie, ozn. č.: Z31 	Miestnosť č. 02 – 2.09

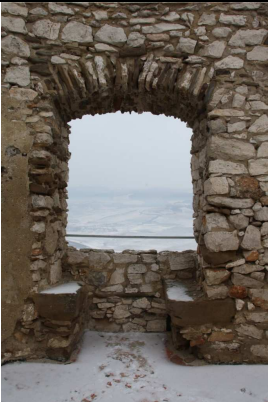
ozn.	schéma rozmer	Popis	poznámka
R 32

<p>Počet ks: 1 celok – dve strany</p>	<p>- kamenné platne sedákov okenných sedílií</p> <p>Materiál: pieskovec</p> <p>Konzervátorský zásah:</p> <ul style="list-style-type: none"> - odsolenie - napustenie spevňovacím a hydrofobizačným prostriedkom - ponechanie vo fragmentálnom stave, bez dopĺňovania 	Miestnosť č. 02 – 2.09
R 33

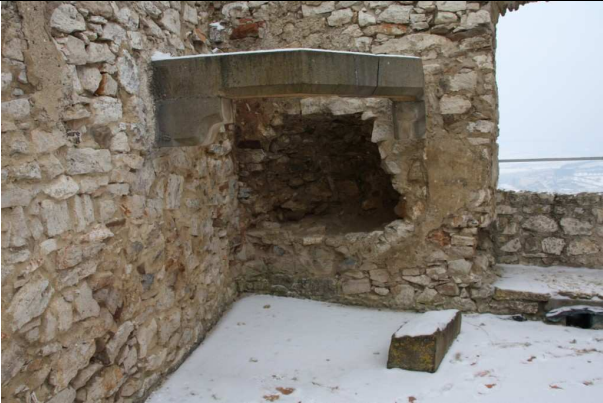
<p>Počet ks: 1 celok</p>	<p>- kamenné konzoly a rímsa kozuba , materiálová kópia z poslednej obnovy, pôvodná konzola je ulomená</p> <p>Materiál: pieskovec</p> <p>Konzervátorský zásah:</p> <ul style="list-style-type: none"> - spetné upevnenie spadnutej konzoly do muriva - odsolenie - napustenie spevňovacím a hydrofobizačným prostriedkom - ponechanie vo fragmentálnom stave, bez dopĺňovania 	Miestnosť č. 02 – 2.09

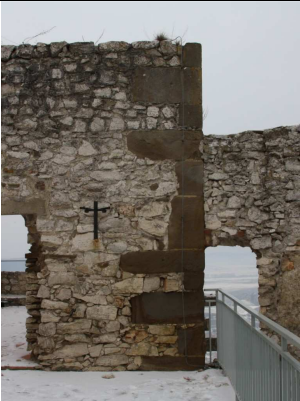
ozn.	schéma rozmer	Popis	poznámka
<u>R</u> 34

<p>Počet ks: 1</p>	<p>- armované nárožie z opracovaných kamenných kvádrov</p> <p>Materiál: pieskovec</p> <p>Konzervátorský zásah:</p> <ul style="list-style-type: none"> - odsolenie - napustenie spevňovacím a hydrofobizačným prostriedkom - ponechanie vo fragmentálnom stave, bez dopĺňovania - v prípade značného narušenia kameňa (úbytok z hmoty) nutné realizovať zo statických dôvodov výmenu formou kamenárskej vložky z totožného materiálu a prispôbiť ju aj farebne výberom farebne príbuzného materiálu, postupovať podľa pokynov – vid'. časť statika 	<p>Miestnosť č. 02 – 2.02</p>

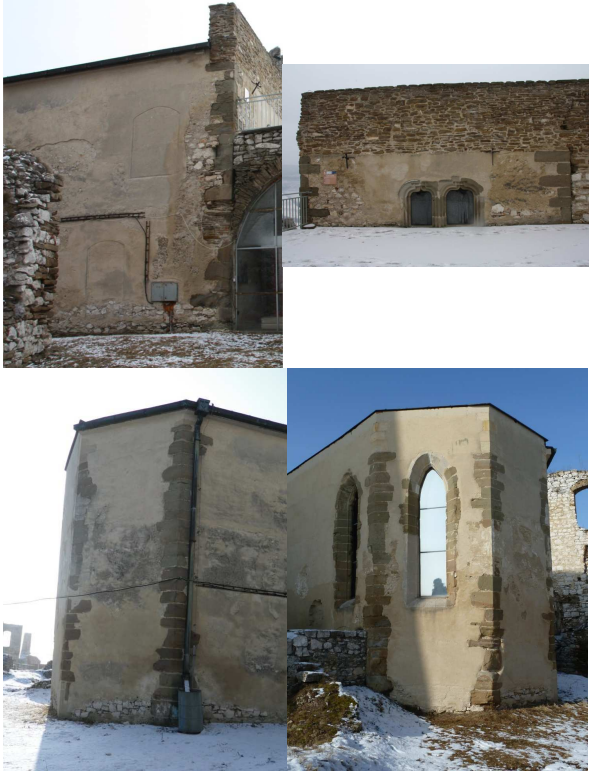
ozn.	schéma rozmer	Popis	poznámka
<u>R</u> 35 36

<p>Počet ks nárožného armovania: 6 Plocha exteriérových omietok: 207,42 m²</p>	<p>35 - armované nárožia kaplnky 36 - exteriérové omietky kaplnky, vrátane fragmentov renesančného nárožného kvádrovania v omietke</p> <p>Materiál: pieskovec</p> <p>Sanácia muriva a omietok kaplnky sa týka hlavne zasolených a zavlhnutých častí stien. Realizovaná bude ako súčasť reštaurátorského zásahu, po reštaurátorskom prieskume a spracovaní návrhu na reštaurovanie, ktorý navrhne aj celkovú záverečnú prezentáciu exteriéru kaplnky s pôvodnými omietkami, kvádrovaním, ako aj spôsobom prezentácie nárožných armovaní a kamenných ostení okien.</p> <p>Súčasne je potrebná aj konzervácia resp. výmena, vložkovanie poškodených pieskovcových blokov obvodového muriva (armovanie).</p> <p>Cementové nové omietky budú ako súčasť reštaurátorského zásahu kompletne odstránené a nahradené rekonštrukčným spôsobom. Zachované a reštaurované bude renesančné nárožné kvádrovania v omietke.</p> <p>Pozornosť je potrebné venovať archeologickým výskumom v r. 2011 obnaženým pôvodným exteriérovým omietkam, ktoré boli sekundárne prekryté zvýšením úrovne terénu v okolí kaplnky, a ktoré môžu slúžiť ako vzor pre doplnenie po odstránení cementových omietok.</p>	<p>Miestnosť č. 02 – 1.16</p>

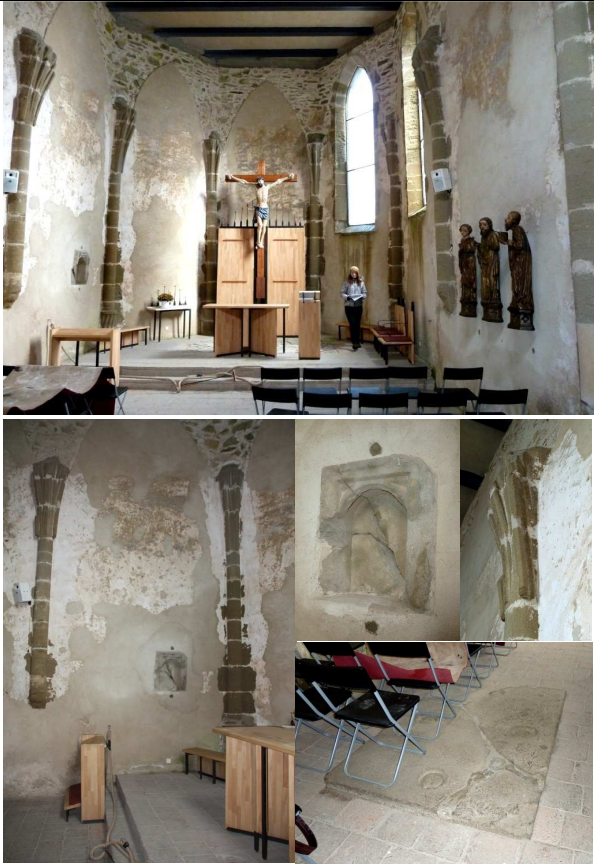
ozn.	schéma rozmer	Popis	poznámka
<u>R</u> 37 38

<p>Počet prípor s nábehmi na klenbu: 8 + 2 samostatné nábehy na klenbu Výška: 2x5750 / 2x4350 / 4x5450 / 2x1500(nábehy) Plocha interiérových omietok: 181,11 m² Pastofórium: 1 ks Kamenné prekrytie krypty: 1 ks</p>	<p>37 - interiérové omietky kaplnky 38 - pieskovcové interiérové prvky kaplnky (prípory a nábehy klenieb, Kamenné pastofórium)</p> <p>Sanácia muriva a omietok kaplnky sa týka hlavne zasolených a zavlhnutých častí stien. Realizovaná bude ako súčasť reštaurátorského zásahu, po reštaurátorskom prieskume a spracovaní návrhu na reštaurovanie, ktorý prinesie návrh celkovej prezentácie stien kaplnky.</p> <p>Súčasťou reštaurátorského zásahu bude aj reštaurátorská obnova (rekonštrukcia na plnú výšku) združeného okna nachádzajúceho sa nad vstupom do kaplnky, ako aj reštaurátorská obnova dvojice okien nachádzajúcich sa v presbytériu</p> <p>V dôsledku stekania vody po stenách interiéru, ako aj vnikaniu vody do obvodových murív, došlo k vzniku plesní a prerastaniu omietok machmi, ktoré musí reštaurátorský zásah odstrániť.</p> <p>V rámci reštaurátorského zásahu je potrebné odstrániť všetky rastlinné a hubovité zárodky, ktoré poškodzujú interiér.</p> <p>Dochované pôvodné omietky interiéru vrátane kamenných prípor, pätiiek a nábehov klenieb, pastofórium, ako aj kameň krypty na podlahe budú reštaurované a cementové omietky budú ako súčasť reštaurátorského zásahu odstránené a nahradené rekonštrukčným spôsobom.</p> <p>Bez omietok budú ponechané časti murív, ktoré sa v minulosti nachádzali nad klenbami.</p>	Miestnosť č. 02 – 1.16

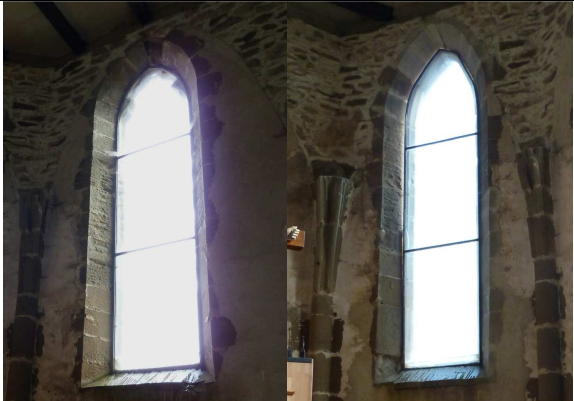
ozn.	schéma rozmer	Popis	poznámka
<u>R</u> 39

<p>Počet ks: 2 Svetlý rozmer: 4080x820 / 3860x820</p>	<ul style="list-style-type: none"> - pieskovcové osteníia okenných otvorov - výmena okenných výplní <p>Súčasťou reštaurátorského zásahu bude aj reštaurátorská obnova dvojice okien nachádzajúcich sa v presbytériu, vrátane návrhu a výmeny presklenej výplňovej konštrukcie (náznaková rekonštrukcia v podobe bezfarebných vitráží, resp. lepených skiel – novotvar v rámci výtv. návrhu), ktorá zamedzí prieniku vody do interiéru a umožní mikroventiláciu priestoru, aby nedochádzalo k zrážaniu vody v interiéru a jej stekaniu po stenách interiéru, vzniku plesní a prerastaniu machmi.</p>	Miestnosť č. 02 – 1.16
<u>R</u> 40
