Záznam statika zo dňa 15.11.2023

REVITALIZÁCIA VEREJNÉHO PRIESTORU KAZANSKÁ, Bebravská 8850/34, 821 07 Bratislava

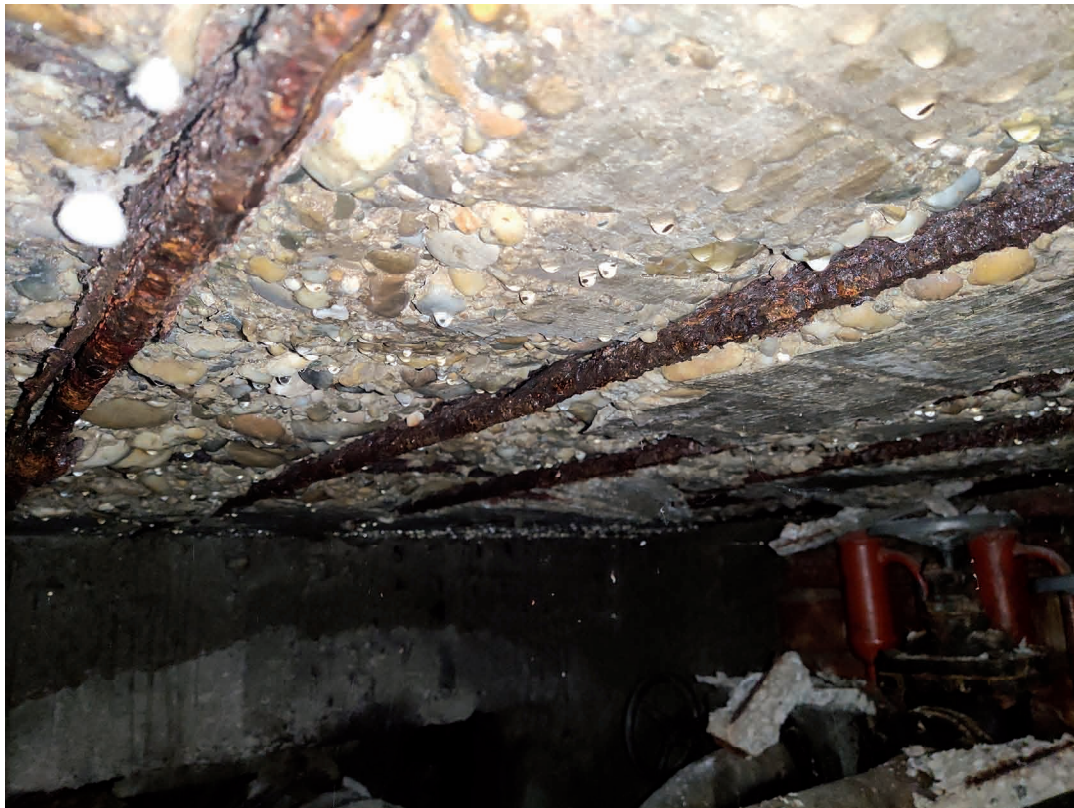
Bola zrealizovaná obhliadka šachty pred hlavným vstupom do objektu. Výstuž stropnej dosky je skorodovaná do takej miery, že už nie je možná sanácia stropnej dosky a je nutné zrealizovať novú stropnú dosku a pôvodnú asanovať – vid' priloženú fotografiu. Do šachty nie je dostatočný prístup a je nutné stropnú dosku asanovať a následne zamerať pôdorysný rozsah, potom bude jasný presný pôdorysný rozsah stropnej dosky.

Obr. č.1 – stav stropnej dosky v šachte pred vstupom
