KONCEPT RIEŠENIA
52 PM

REVITALIZÁCIA A OBNOVA VEREJNÝCH PRIESTRANSTEV ULICE M. TILLNERA A F. MALOVANÉHO V MALACKÁCH

ČASŤ 02

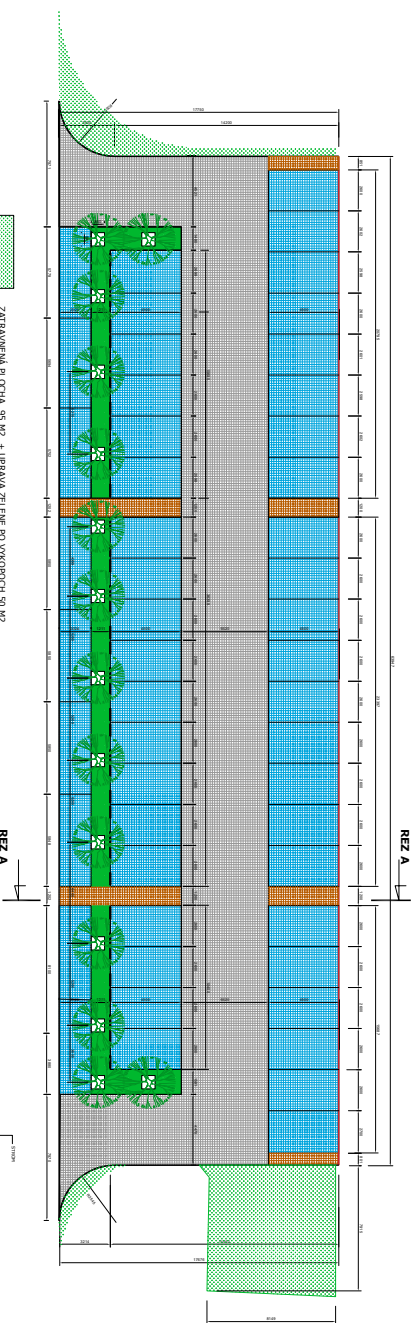
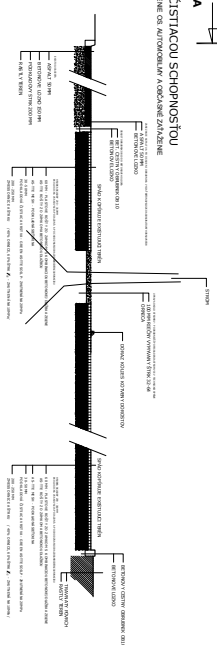
REZ A
SKLADBA S ČISTIAČOU SCHODNOSTOU
SKLADBA NIE JE ZHŤAZENÉ OS AUTOMOBILY A OKOPÁVANÉ ZHŤAZENÉ
NÁM. KUTANIE

ZATRAVŇAVANÁ PLOCHA 95 M² + UPRÁVA ZELENE HO VÝMEROCH 50 M²
-

PARKOVACIE PLOCHY - ČISTÍCIE ZELENE 592 M²
-

POCHOZIE ZELENE PLOCHY 65 M²
-

POCHOZIE PLOCHY PRE RIEŠICH 36 M²
-

POJAZDNE PLOCHY - ČISTÍCIE ZATRAVŇAVANÉ 427 M²
-

CESTNÝ OBRUBNÍK - OBLIČ OSADENY NA UROVŇI TERÉNU 111 M^m
-

CESTNÝ OBRUBNÍK - OBLIČ OSADENY 7 CM NAD UROVŇOU TERÉNU 64 M^m
-

PARKOVACIE DOBAŽKY 28 M^S
-

STROM 14 KS NA NEPRÁVENEJ PLOCHE VYSTAVBE IZOLOVANÝM STROM 16-38
