MOSTNÝ LIST :

1. Názov mostu: Most cez inundačné územie v obci Nitra nad Ipľom		Evidenčné číslo mostu: M 2803 571 002 - 002	
2. Predmet premostenia alebo prevedenia (prekážka): inundačné územie		Rok postavenia: 1955

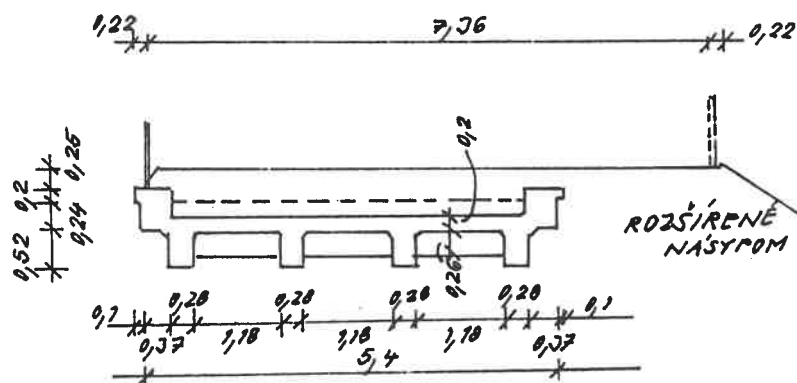
PRZECIŃNY REZ

13. Podrobný popis nosnej konštrukcie: Trámová železobetónová konštrukcia tvorená 4 ks trámov 0,28/0,46 m s jedným medzilahlým priečnikom 0,2/0,26 m. Hrúbka dosky je pravdepodobne 0,2 m.			
Stavebná výška: 1,28		Úložná výška:
