# Projekt pre stavebné úpravy

Projektant	PRO T&TARCH - Ing. Norbert TÓTH		
Investor	Domov sociálnych služieb * Čeláre - Kirt' 189		
Stavba	Rekonštrukcia prácovne DSS Čeláre - Kirt'.		Č.sady
	Dátum	10/2017	
	Formát	2 A4	
Obsah	Skutkový stav: priečny rez		Č.výkr. 3

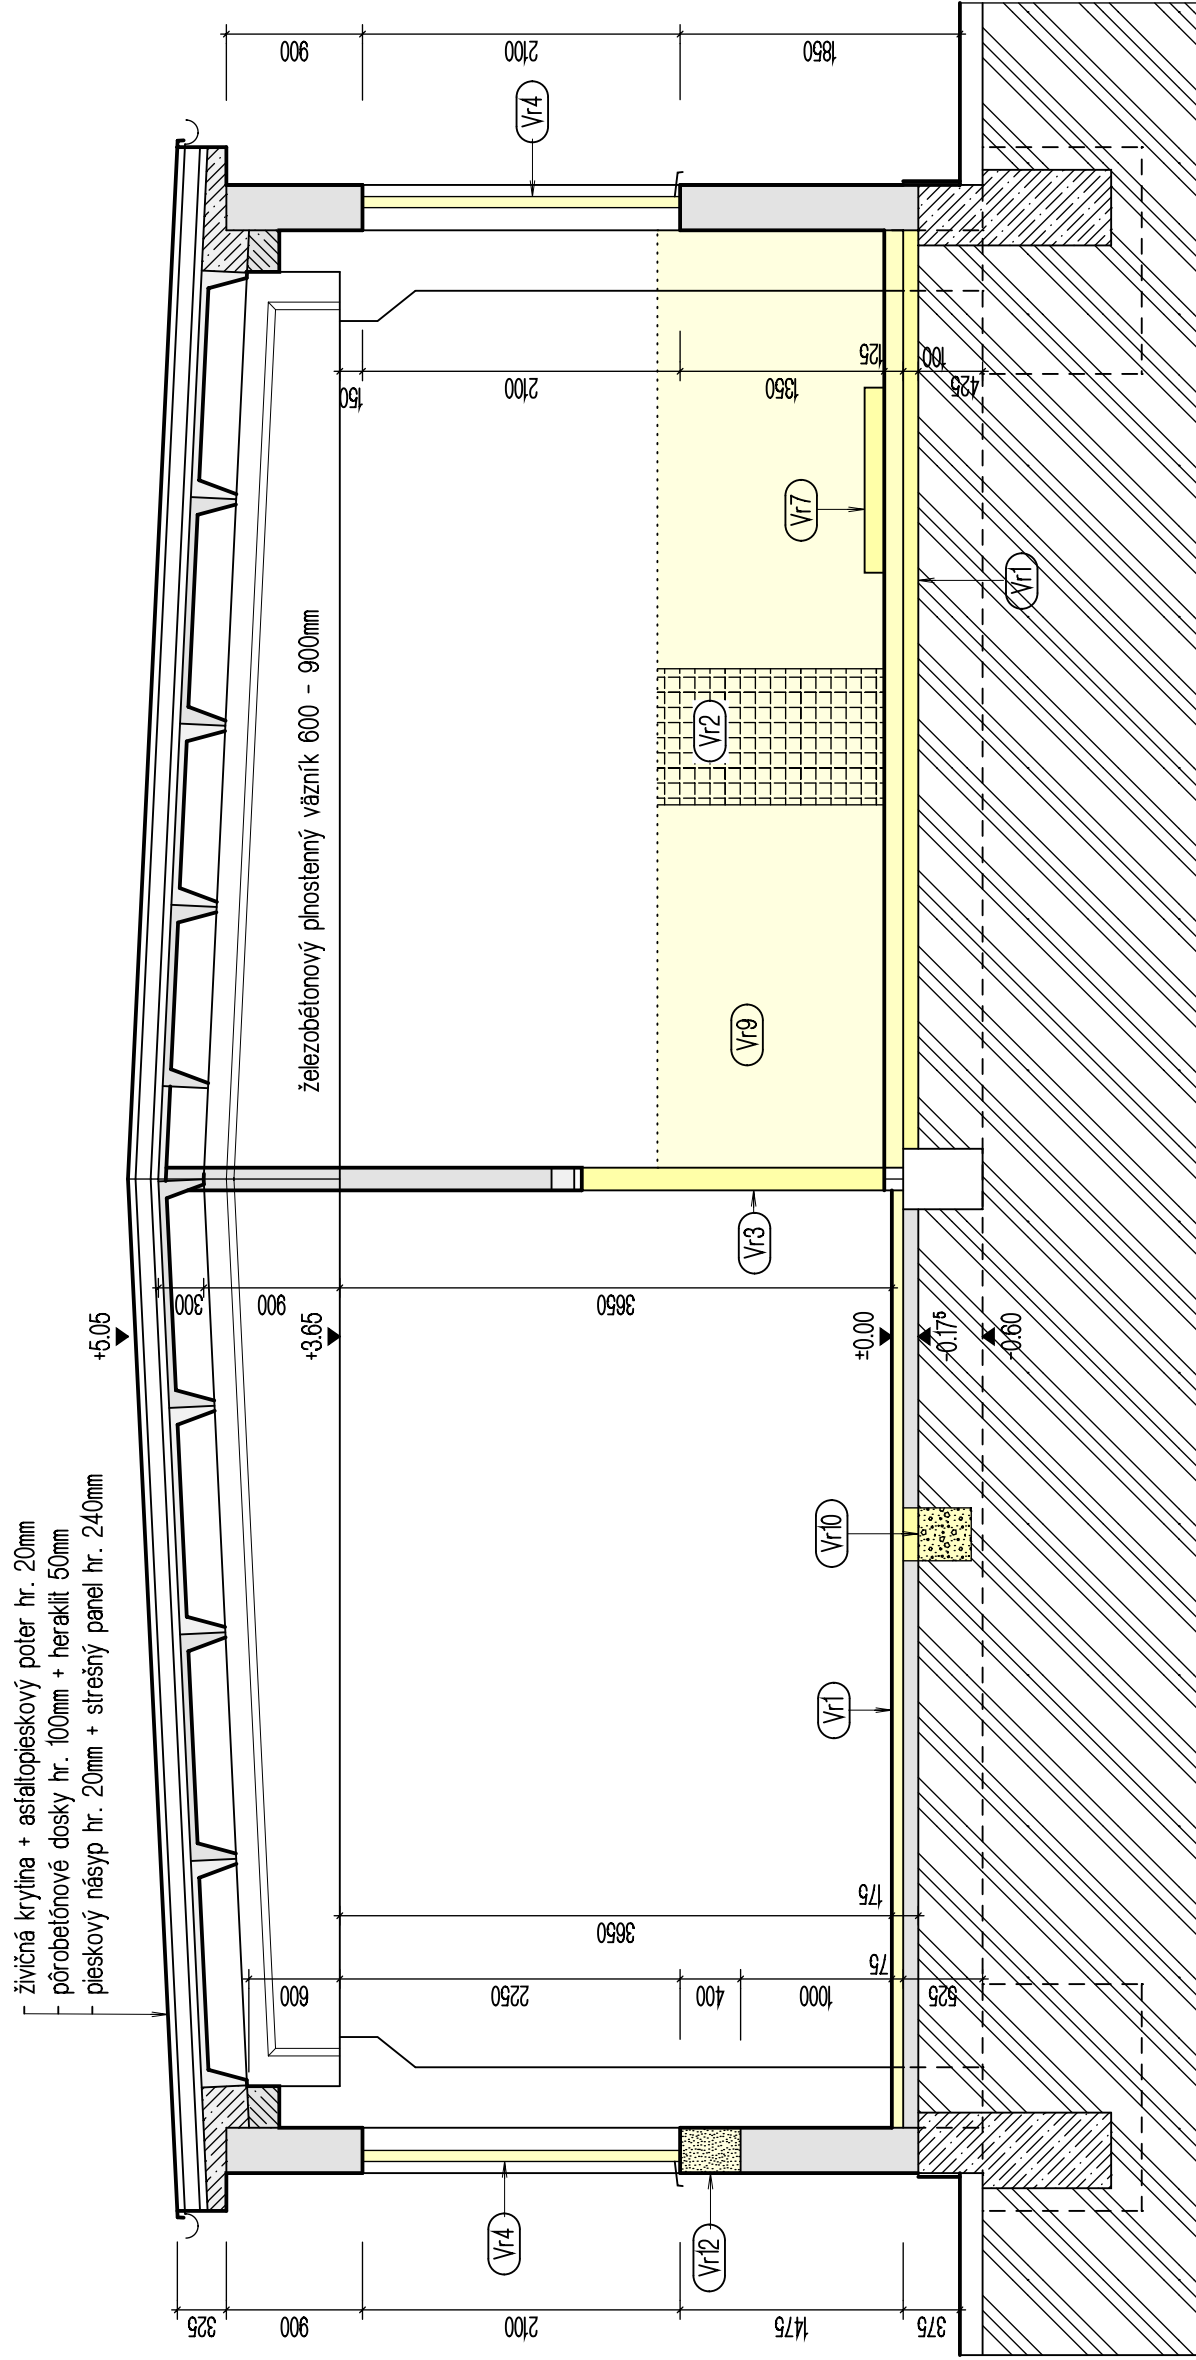
- (Vr1) - vybúranie podláh nasledovnej skladby: m.č. 04,05,06,07,11,12 - protišmyková dlažba hr. 25mm + cementová malta hr. 15mm
- betónová mazania hr. 60mm + hydroizolácia (lepenka)
  - podkladný betón hr. 100mm + sieťovina S8/150 x S8/150mm
- m.č. 02,08,09 - protišmyková dlažba hr. 25mm + cementová malta hr. 15mm
- betónová mazania hr. 60mm
- m.č.03,10 - povlak PVC + betónová mazania hr. 60mm

- Vr2** – otlčenie keranického obkladu 150x200mm hr. 6mm + lepiaca malta cementovej omietky hr.25mm
- Vr3** – vyburanie vnútorných dverí 600 – 800x1970mm vrátane oceleovej zárubne
- Vr4** – vyburanie veľkorozmerných oceľových okien
- Vr7** – vyburanie železobetónových podstavcov pračiek
- Vr9** – odlíčenie vnútorných omietok hr. cca 25mm od podlahy do v.=1,50m v miestnosti č.07
- Vr10** – vyburanie rýhy š. 350mm do železobetónového podkladného betónu hr. 100mm a výkop rýhy 350x350mm
- Vr11** – výkop rýhy 350x350mm pre nové základy pod priečky
- Vr12** – vyburané konštrukcie = zníženie parapetov okien o 400mm
- Vr13** – vyburanie rýhy š. 600mm do železobetónového podkladného betónu hr. 100mm a výkop rýhy 600x150mm
