AKCIA: Oprava ŽB stropu dielne v Krematóriu				<div>

<p>PAVAND, s.r.o. Gogoľova 18, 85101 Bratislava IČO: 35882999, IČ DPH: SK2021827720</p></div>	
obec: Bratislava - Záhorská Bystrica, k.ú.: Záhorská Bystrica, parcela číslo: 3221/1					
INVESTOR: MARIANUM - Pohrebníctvo mesta Bratislavy, Šafarikovo nám. č. 3, 811 02 Bratislava - mestská časť Staré Mesto					
H.I.P.:					
Ing. Lukáš Beňo					
ZODPOVEDNÝ PROJEKTANT:		Ing. Robert Szetei			
VYPRACOVAL:		Ing. Robert Szetei			
Výkres číslo:		Formát:	Mierka:	Zmena:	Číslo pare:
03		2x4	1:50		
Objekt / súbor:					
Profesia:	ARCHITEKTONICKÉ A STAVEBNÉ RIEŠENIE			DÁTUM:	10/2023
Názov:	Podorys -Miestnosti v objekte Krematória			STUPEŇ PD:	PS

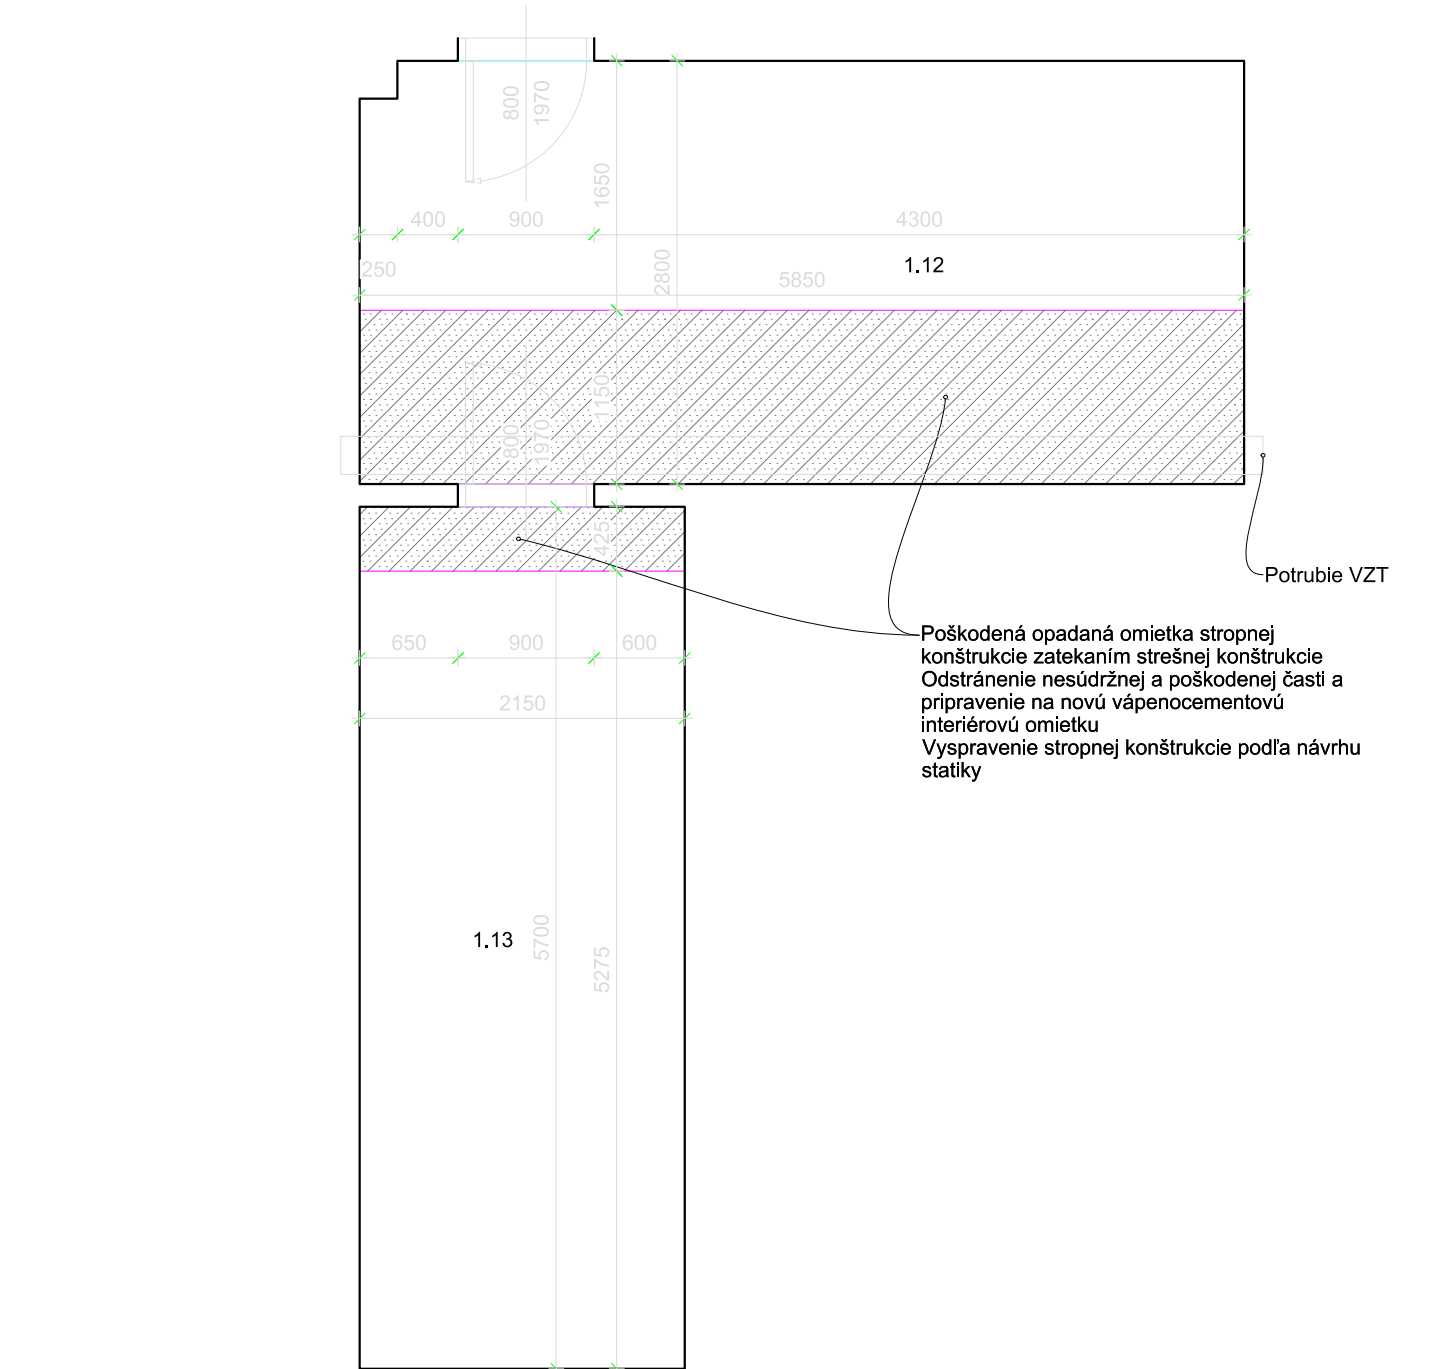
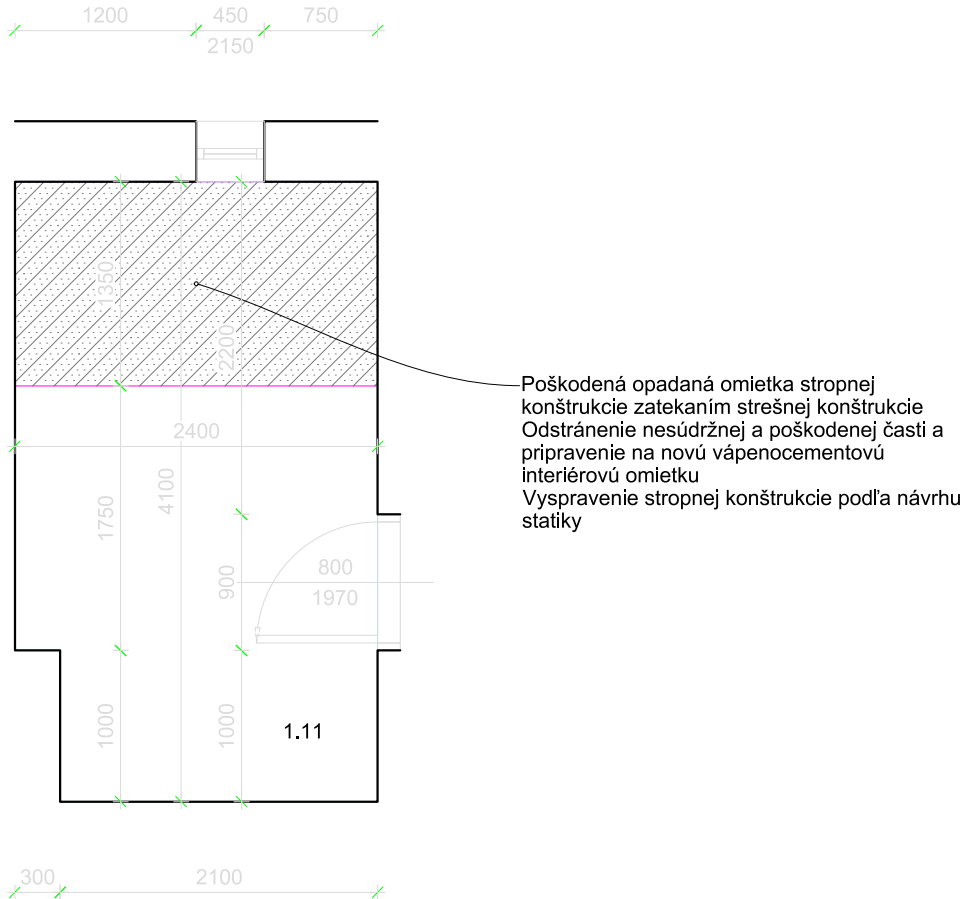
- Poškodená opadaná omietka stropnej konštrukcie zatekaním strešnej konštrukcie Odstránenie nesúdržnej a poškodenej časti a prípravenie na novú vápenocementovú interiérovú omietku
