VYPRACOVANÍ Ing. Gabriel MEZDEJ		KORDINÁTOR PROJEKTU Ing. Gabriel MEZDEJ		<b>CEMOS</b>  CEMOS, s. r. o. Mlynské nivy 70 821 05 Bratislava	
ZODPOVEDNÝ PROJEKTANT Ing. Gabriel MEZDEJ		KONTROLOVAL Ing. František BRUI			
STAVBA <b>OPRAVA ODVODNENIA NA MOSTE EV. Č. D1-220 PODTUREN</b>					
KRAJ ŽILINSKÝ		KATASTRÁLNE ÚZEMIE PODTUREN		ÚRADOVNÝ SYSTÉM S-JTSK	DP, DRS
VÝŠKOVÝ SYSTÉM BpV		STUPEŇ			
OBJEKT <b>201-00</b>		OPRAVA ODVODNENIA		PRÍLOHA 1A	16
PRÍLOHA		SANÁCIA POVRCHOV A ZABEZPEČENIE OTVOROV		MERKA	1:200
ČASŤ		KÓD		ČÍSLO ZÁKAZKY	36/22
				DÁTUM	01/23
				ÚPRAVA	ZMENA
				PRÍLOHA	6

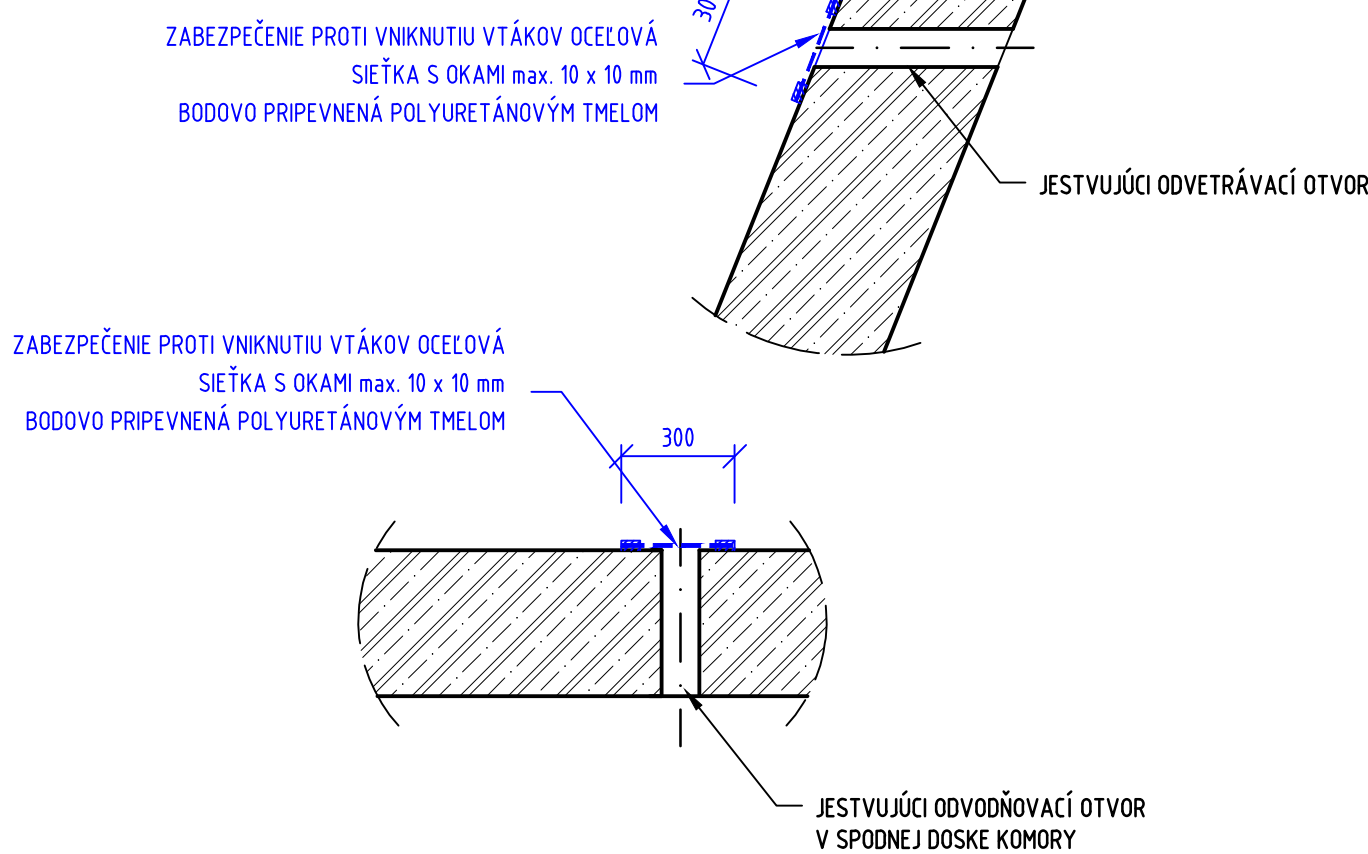
**2 DETAIL 1:20**  
ZABEZPEČENIE OTVOROV

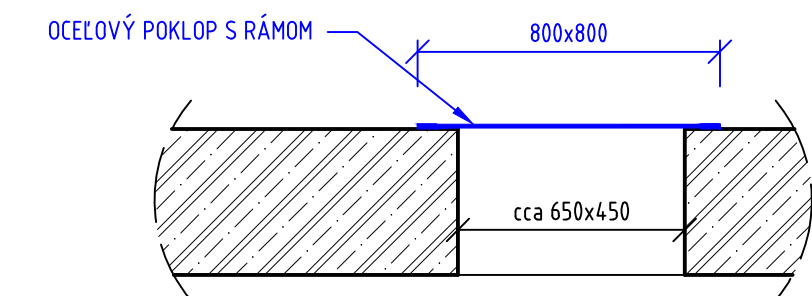
**3 DETAIL 1:20**  
ZABEZPEČENIE OTVOROV

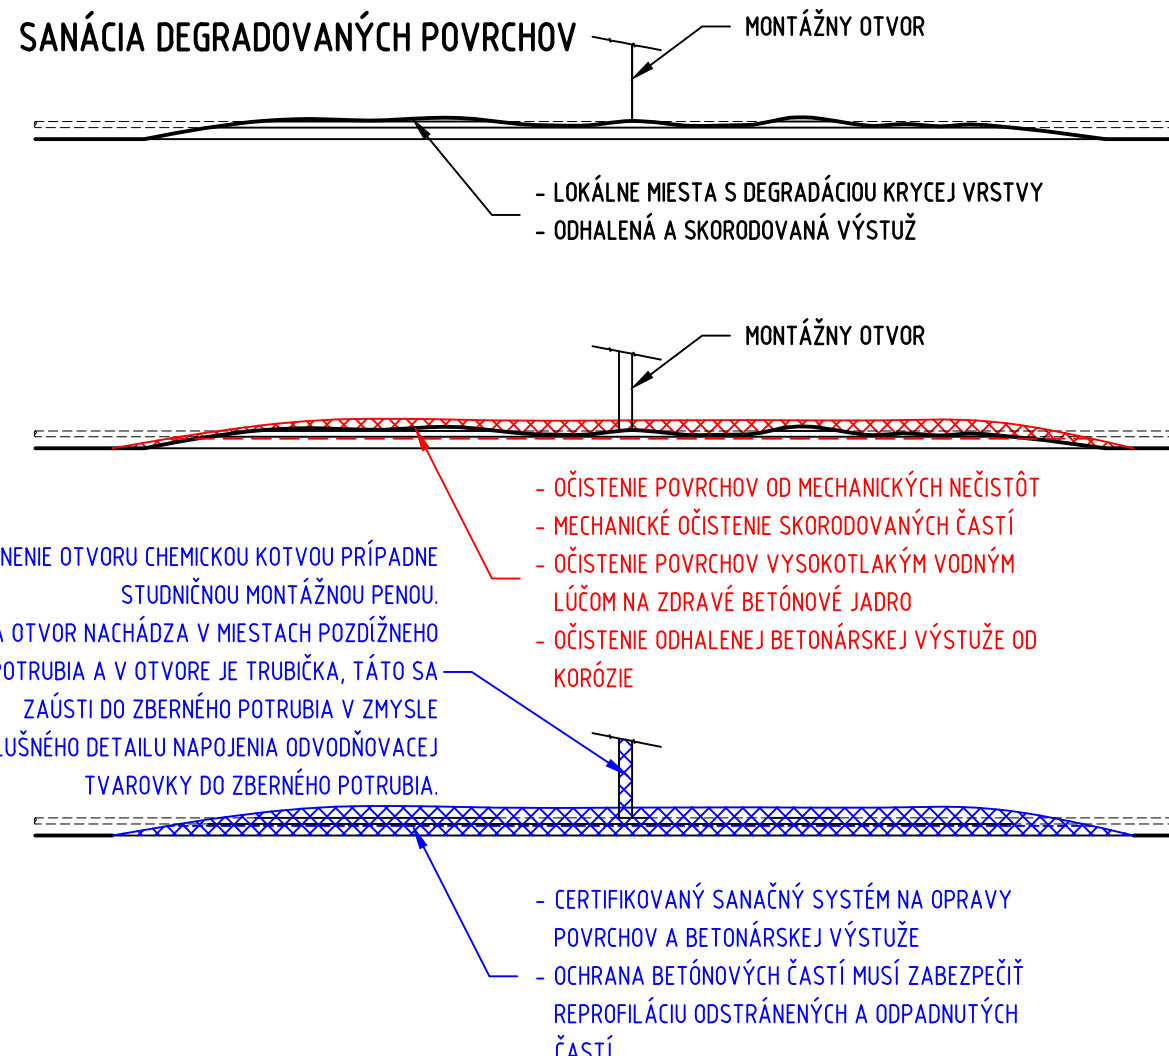
**1 DETAIL 1:20**  
SANÁCIA DEGRADOVANÝCH POVRCHOV
