architektúra

AKCIA		Mäsovýroba, spracovanie mäsa a výroba regionálnych masových výrobkov	
INVESTOR		Viglaš - Pstruša	
VÝPRACOVAL		AGROSEV spol s.r.o. Bottova 1 962 12 Detva	
NÁZOV VÝKRESU		POHLADY SZ,SV - nový stav	
DÁTUM	STUPEŇ PROJEKTU	ČÍSLO VÝKRESU	18
01 - 2024	PpSP	ČASŤ PROJEKTU

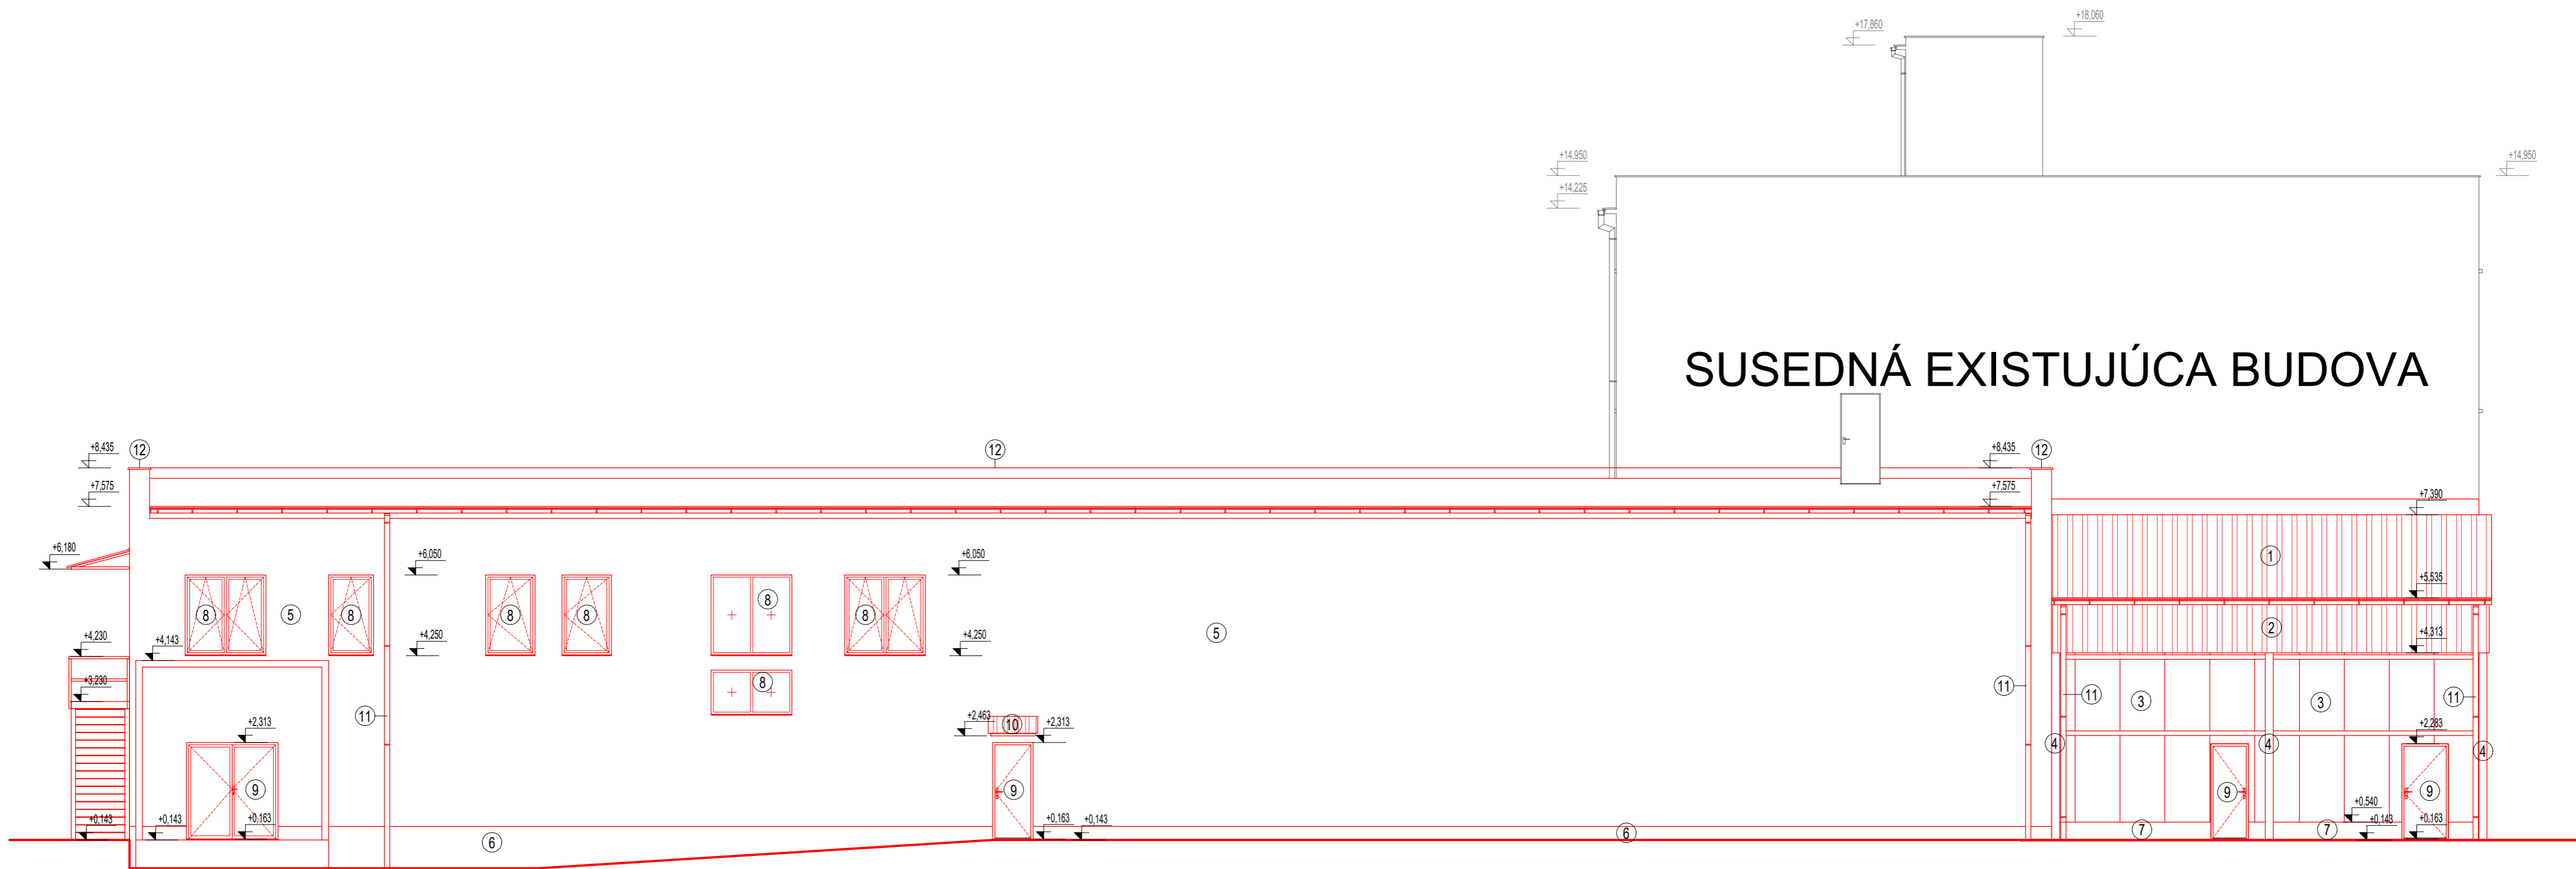
SEVEROZÁPADNÝ POHĽAD - Pôvodný stav

- 1 STREŠNÁ KRYTINA - PLECHOVÁ
- 2 TRAPÉZOVÝ PLECH
- 3 SENDVIČOVÉ STENOVÉ PUR PANEĽY
- 4 STĹPY - OCEĽOVÉ PROFILY
- 5 FAŠÁDNA OMIETKA
- 6 SOKLOVÁ OMIETKA
- 7 SOKEL - OMIETNUTÝ, ZVRCHU OPLECHOVANÝ
- 8 VÝPLNE OTVOROV - PLASTOVÉ OKNO
- 9 VÝPLNE OTVOROV - PLASTOVÉ DVERE
- 10 PRESTREŠENIE VSTUPU - OCEĽOVÁ KONŠTRUKCIA + TRAPÉZOVÝ PLECH
- 11 ODKVAPOVÝ SYSTÉM Z POZINKOVANÉHO PLECHU
- 12 OPLECHOVANIE Z POZINKOVANÉHO PLECHU
