Haly č1,2,3,

Kreslil	Vypracoval	Zodpovedný projektant	SAXUM projekt s.r.o. Východná ul. 3133/32 934 01 Levice	
Ing. Antal	Ing. Antal			
Investor	Farma HYZA a.s., Topoľčany		Formát	4A2
Lokalita	Šoporňa			
Rekonštrukcia objektov chovných hál Farma HYZA a.s. – Farma Šoporňa			Dátum	I.2023
			Mierka	1 : 100
Pôdorys , rezy, pohľady strechy			Č. výkresu	3.

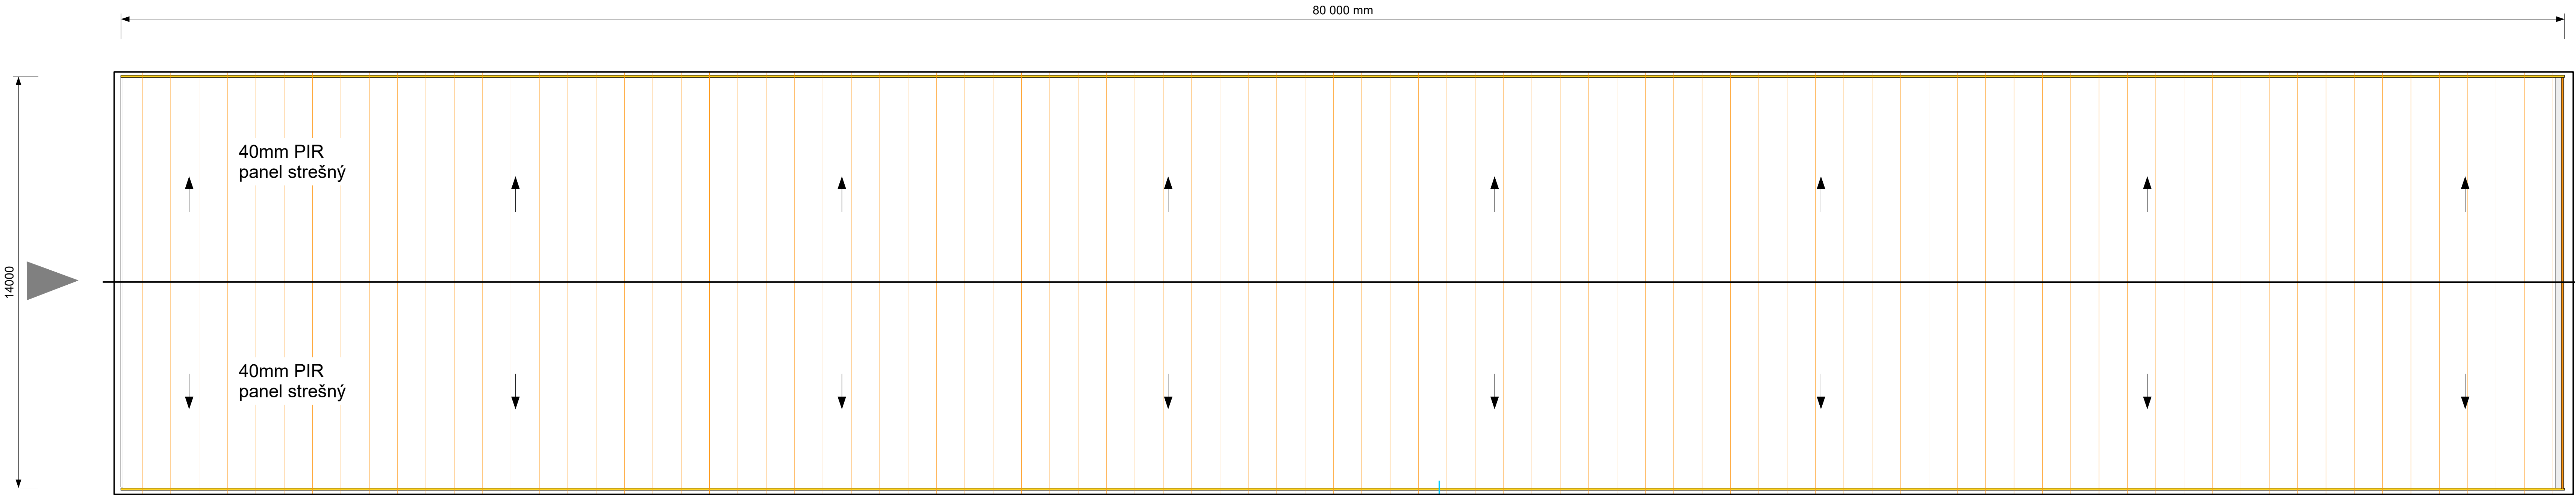
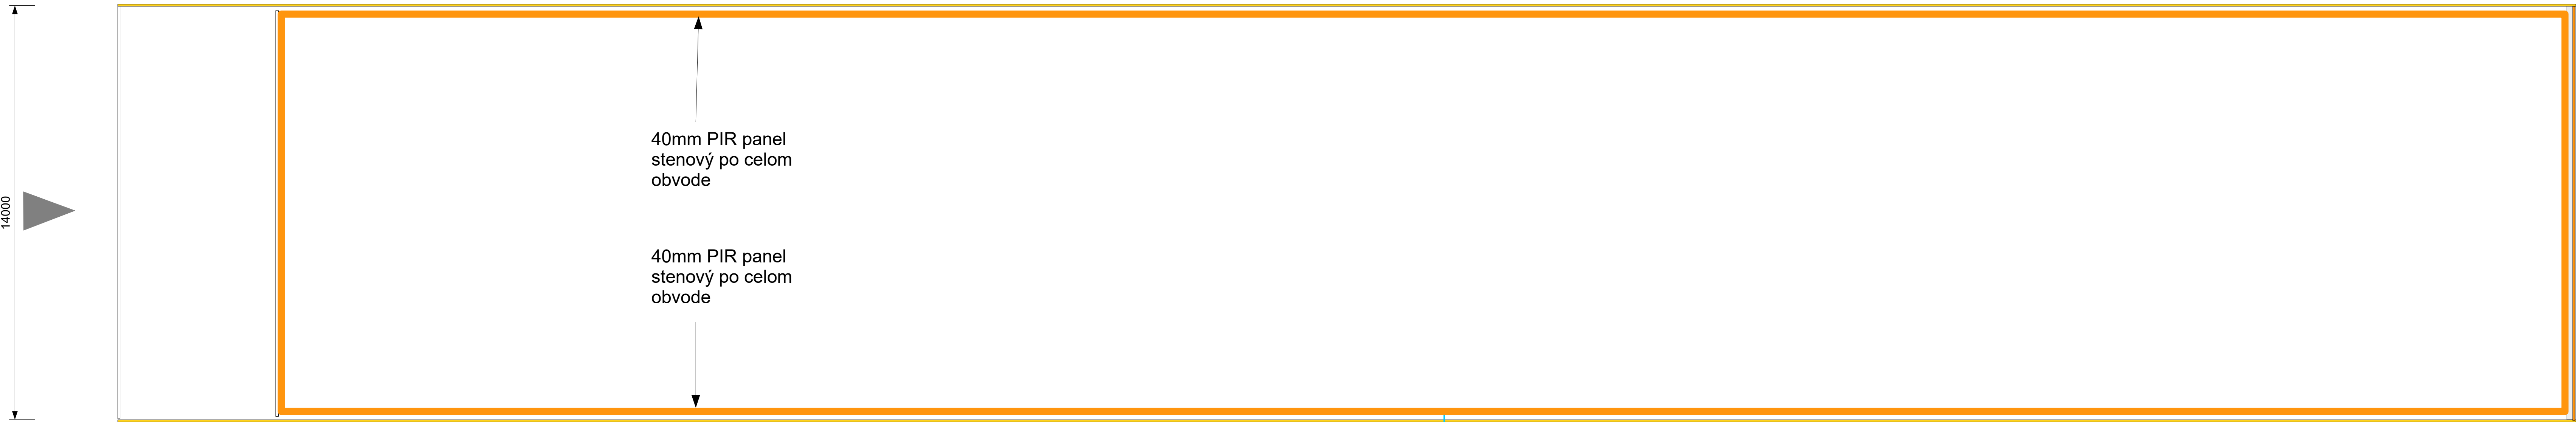
- Demontáž pôvodných AI plechov
- Inštalácia Strešný PIR panel , hrúbka jadra c 40 mm
- Inštalácia PIR panelov na vnútorných stenách objektu v hrúbke 40 mm
- výmena klampiarskych prvkov
 - Hrebenáč
 - Záveterné lišty
