SITUÁCIA SANÁCIE

ENVIGEO®	ZHOTOVITEĽ: ENVIGEO, a. s. Kynceľovská cesta 2/8 974 11 BANSKÁ BYSTRICA	OBJEDNÁVATEĽ: BBRSC, a.s. Majerská cesta 94 974 96 BANSKÁ BYSTRICA	
	Názov úlohy: Špecifikácia projektovej dokumentácie stavby "Cesta III/2771 Pavlovce-Sútor v ckm 2,575-2,585"		
Názov prílohy:	Situácia sanácie		
Autor prílohy:	Ing. Jozef Sňahničan	Príloha číslo:	2.
Zodpovední riešitelia:	Ing. A. Ilkanič, Ing. J. Sňahničan	Dátum:	apríl 2024
Grafické spracovanie:	Ing. Jozef Sňahničan	Mierka:	1 :200

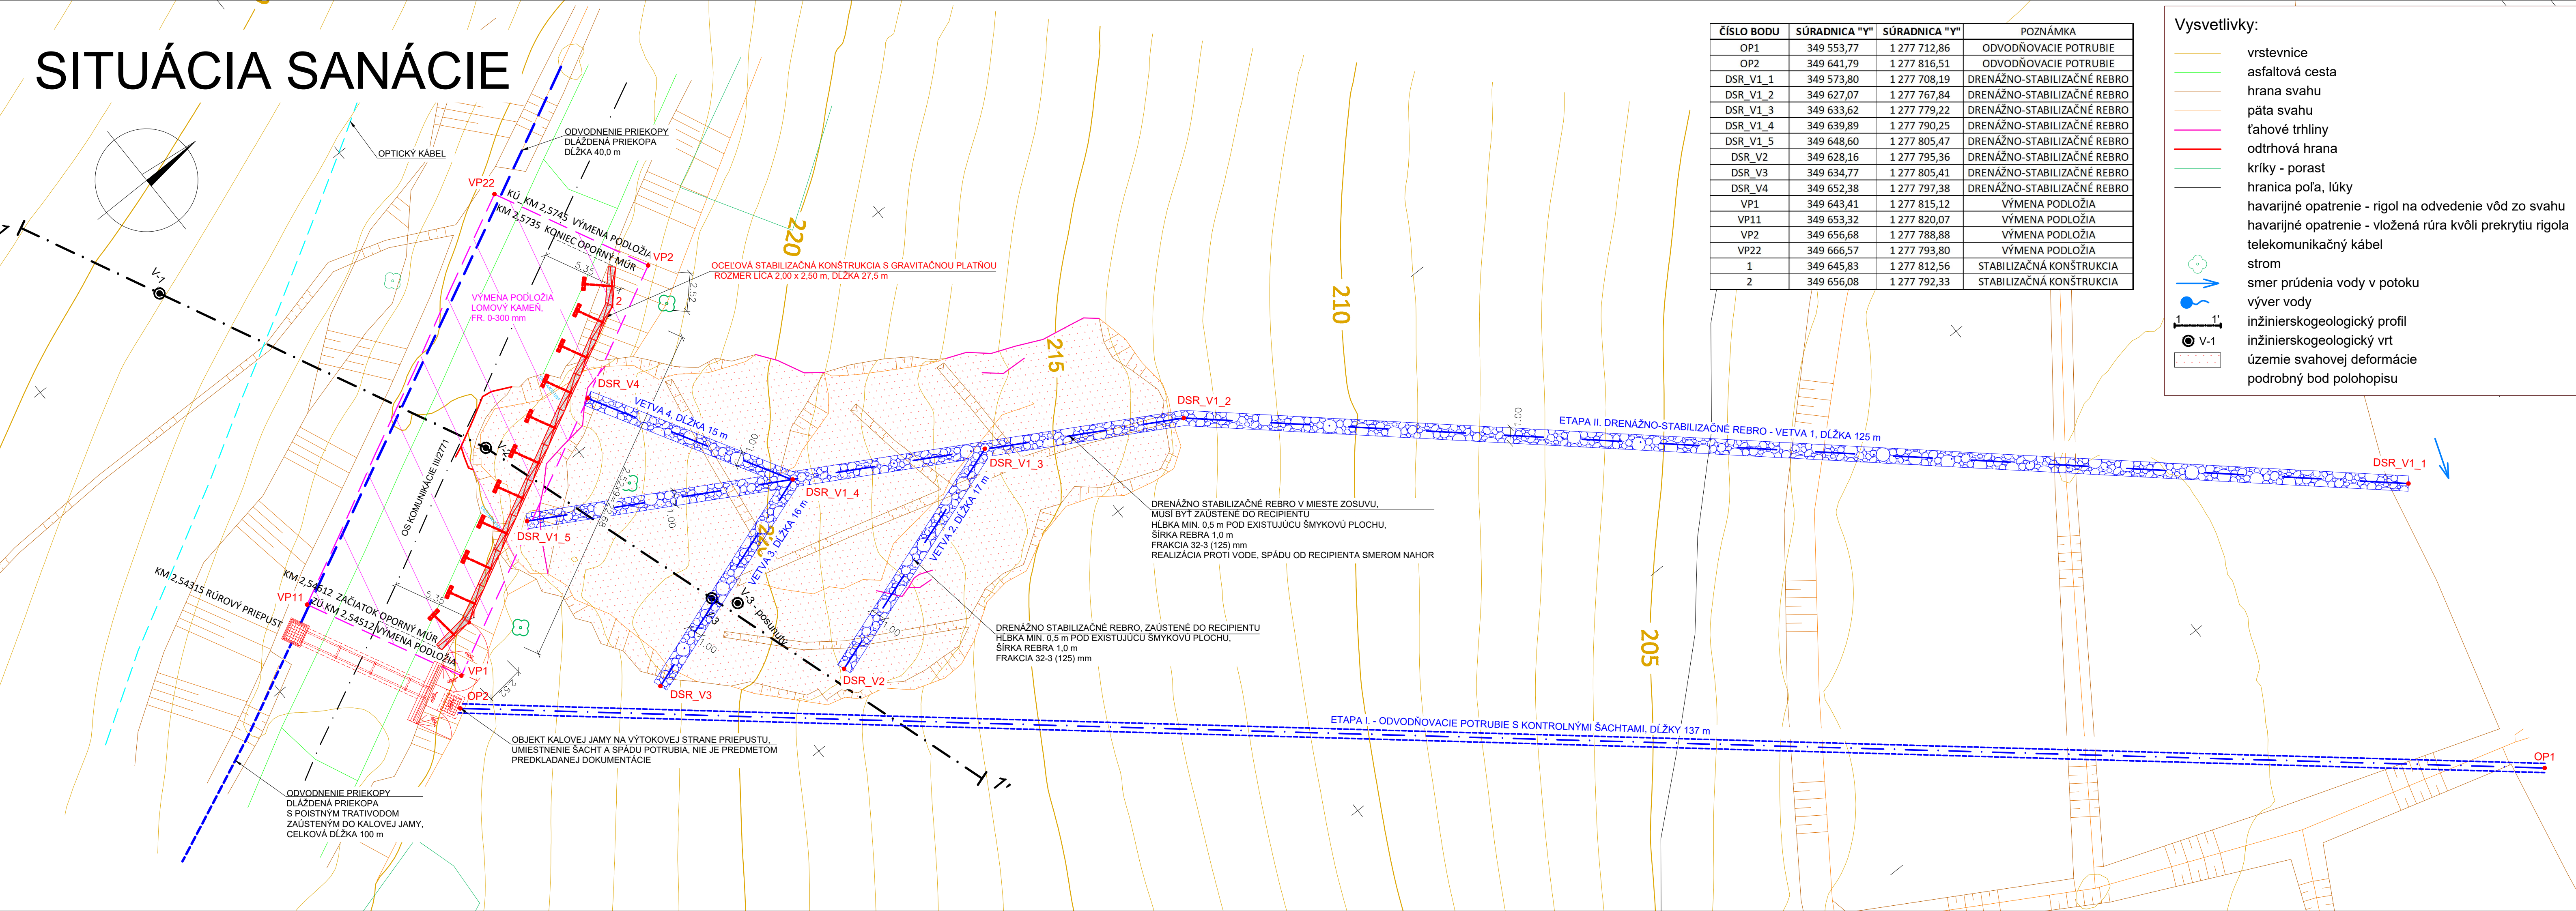
ČÍSLO BODU	SÚRADNICA "Y"	SÚRADNICA "X"	POZNÁMKA
OP1	349 553,77	1 277 712,86	ODVODŇOVACIE POTRUBIE
OP2	349 641,79	1 277 816,51	ODVODŇOVACIE POTRUBIE
DSR_V1_1	349 573,80	1 277 708,19	DRENÁŽNO-STABILIZAČNÉ REBRO
DSR_V1_2	349 627,07	1 277 767,84	DRENÁŽNO-STABILIZAČNÉ REBRO
DSR_V1_3	349 633,62	1 277 779,22	DRENÁŽNO-STABILIZAČNÉ REBRO
DSR_V1_4	349 639,89	1 277 790,25	DRENÁŽNO-STABILIZAČNÉ REBRO
DSR_V1_5	349 648,60	1 277 805,47	DRENÁŽNO-STABILIZAČNÉ REBRO
DSR_V2	349 628,16	1 277 795,36	DRENÁŽNO-STABILIZAČNÉ REBRO
DSR_V3	349 634,77	1 277 805,41	DRENÁŽNO-STABILIZAČNÉ REBRO
DSR_V4	349 652,38	1 277 797,38	DRENÁŽNO-STABILIZAČNÉ REBRO
VP1	349 643,41	1 277 815,12	VÝMENA PODLOŽIA
VP11	349 653,32	1 277 820,07	VÝMENA PODLOŽIA
VP2	349 656,68	1 277 788,88	VÝMENA PODLOŽIA
VP22	349 666,57	1 277 793,80	VÝMENA PODLOŽIA
1	349 645,83	1 277 812,56	STABILIZAČNÁ KONŠTRUKCIA
2	349 656,08	1 277 792,33	STABILIZAČNÁ KONŠTRUKCIA
